DIAGNÓSTICO TÉCNICO – DI-9865
SUBDIRECCIÓN DE ANÁLISIS DE RIESGOS Y EFECTOS DE CAMBIO CLIMÁTICO
COORDINACIÓN DE ASISTENCIA TÉCNICA
RADICADO IDIGER 2016ER10408

DIRECCIÓN	Calle 26 No 18-71	ÁREA DIRECTA	25000 m ²				
SECTOR CATASTRAL	Santa Fe	POBLACIÓN ATENDIDA	10				
UPZ	102 – La Sabana	FAMILIAS	0	ADULTOS	10	NIÑOS	0
LOCALIDAD	14 – Los Mártires	PREDIOS EVALUADOS	1				
CHIP	AAA0072MZJH	OFICIO REMISORIO	CR-25777

Estructural: Daños Leves

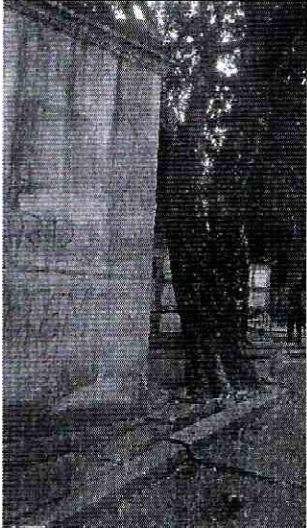
Dentro de las posibles causas de las afectaciones evidenciadas, se puede mencionar la ausencia de medidas para el mantenimiento general de las construcciones del Cementerio Central, las deficiencias constructivas de la edificación, y los procesos de succión y acción radicular causados por los árboles que se encuentran aledaños a las construcciones, situación que de acuerdo a la inspección visual no es posible precisar el origen de los mismos.

Foto No. 3. Vista de las especies arbóreas presentes en el Cementerio	Foto No. 4. Vista de las especies arbóreas presentes en el Cementerio

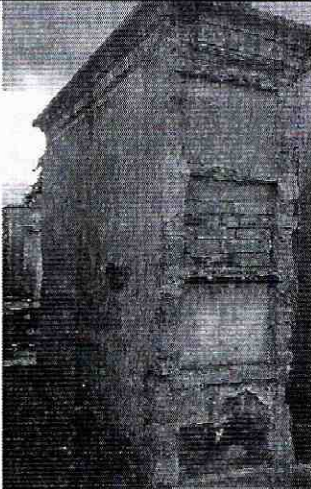
En los mausoleos privados se evidencia desprendimiento de mortero y pérdida de verticalidad muros internos, se observan desprendimientos de pañete y pérdida de verticalidad, así como hundimiento y grietas en las zonas duras del predio. En la actualidad la administración del Cementerio tiene restringidos los mausoleos que presentan alto grado de deterioro (Ver fotos 2 a la 6).

Foto No. 1. Vista de los mausoleos que presentan desprendimiento de mortero	Foto No. 2. Vista de los mausoleos que presentan pérdida de verticalidad y desprendimiento de mortero

- Al responsable y/o responsables de los mausoleos del Cementerio Central del predio de la Calle 26 No 18-71 del Sector Catastral Santa Fe de la Localidad de Mártires, implementar acciones para el mantenimiento, mejoramiento y/o reforzamiento de los mausoleos allí existentes; esto con el fin de garantizar durante la vida útil de la misma, las condiciones adecuadas para su uso.
- A la Secretaría Distrital de Ambiente, realizar una valoración del potencial de succión de los individuos arbóreos ubicados Cementerio Central del predio de la Calle 26 No 18-71 del Sector Catastral Santa Fe de la Localidad de Mártires y determinar si existe una relación entre las afectaciones evidenciadas en los mausoleos, así como, realizar su valoración de la estabilidad de los mismos.

- Al responsable y/o responsables del Cementerio Central del predio de la Calle 26 No 18-71 del Sector Catastral Santa Fe de la Localidad de Mártires mantener la restricción de uso de los mausoleos, hasta tanto se tomen las acciones correctivas necesarias, con el apoyo de personal idóneo, garantizando que se cumplan los requerimientos establecidos en el Decreto No. 926 del 19 de marzo de 2010, Reglamento Colombiano de Construcción Sismo Resistente NSR-10 de acuerdo con la normatividad vigente para el barrio, y para lo cual se deben tramitar los permisos y licencias respectivos, que garantice su estabilidad, funcionalidad y la reglamentación definida por el Instituto Distrital de Patrimonio Cultural, para la intervención y/o protección de este tipo de inmuebles.
