DIAGNÓSTICO TÉCNICO – DI-9866
SUBDIRECCIÓN DE ANÁLISIS DE RIESGOS Y EFECTOS DE CAMBIO CLIMÁTICO
COORDINACIÓN DE ASISTENCIA TÉCNICA
RADICADO IDIGER 2016ER10400

| DIRECCIÓN | Calle 58A No 14-08 | ÁREA DIRECTA | 100 m ² | | | |

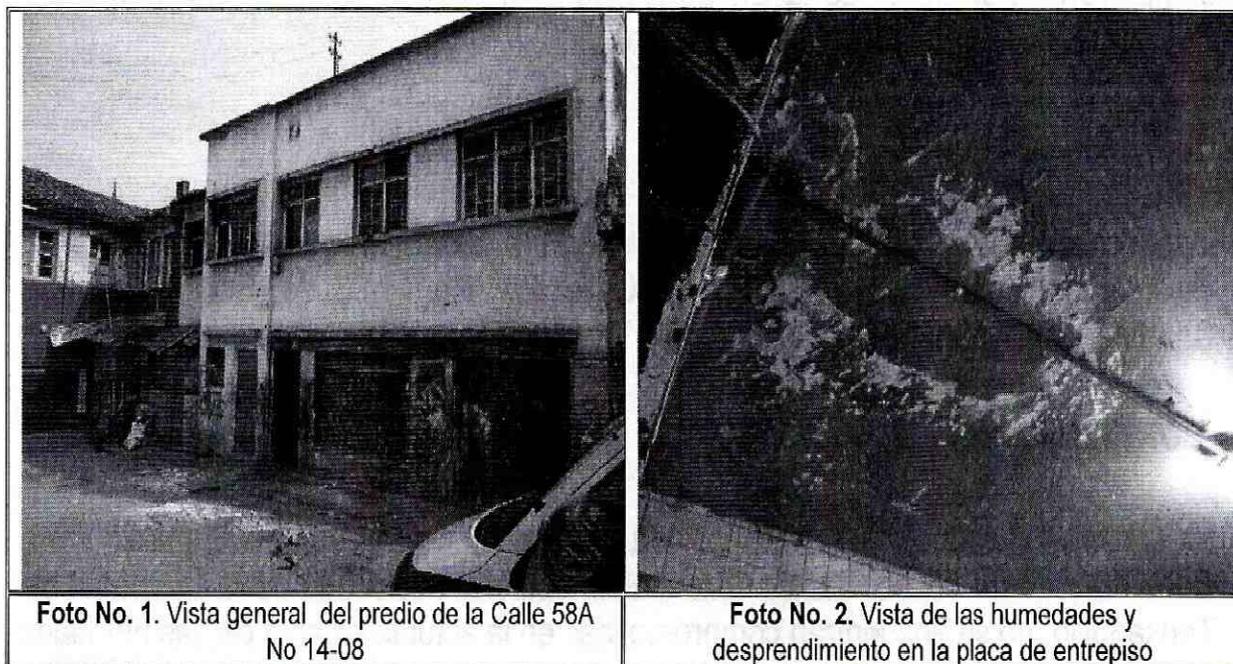
En el predio de la Calle 58A No 14-08, se emplaza una vivienda de dos (2) niveles, construida con muros de carga, cubierta en teja de asbesto cemento, placas de piso y entrepiso en concreto con cielo raso en esterilla de guadua y revoque de mortero. Se evidencian fisuras de tendencias transversal y longitudinal de aproximadamente 1,0 m en los muros internos y externos, desprendimiento de mortero en placa de entrepiso y muros internos, se evidencian humedades en todos los sectores de la vivienda.

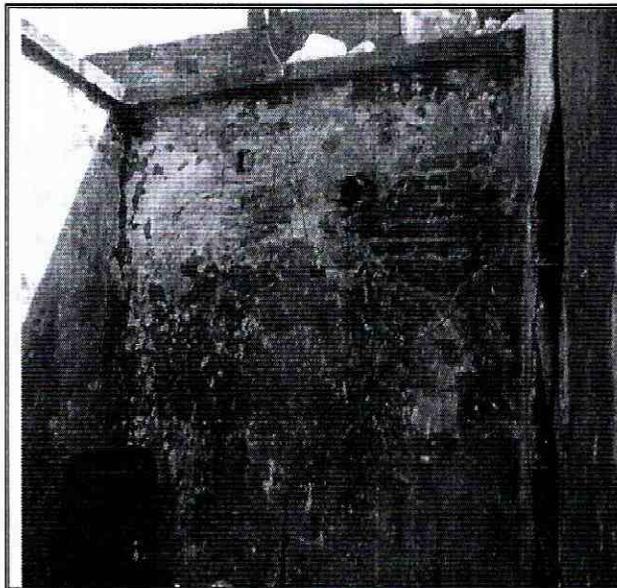
Dentro de las posibles causas por las cuales se podrían estar presentando los daños evidenciados, en la vivienda de la Calle 58A No 14-08, se puede mencionar la falta de mantenimiento, las deficiencias constructivas y edad de construcción, los cuales de acuerdo a la inspección visual no es posible identificar el origen de los mismos.

Foto No. 3. Vista de las humedades y desprendimiento en la muros

- Al responsable y/o responsables del predio de la Calle 58A No 14-08 del Sector Catastral Chapinero Occidental de la Localidad de Teusaquillo, implementar acciones para el mantenimiento, mejoramiento y/o reforzamiento del inmueble allí existente; esto con el fin de garantizar durante la vida útil de la misma las condiciones adecuadas para su uso.

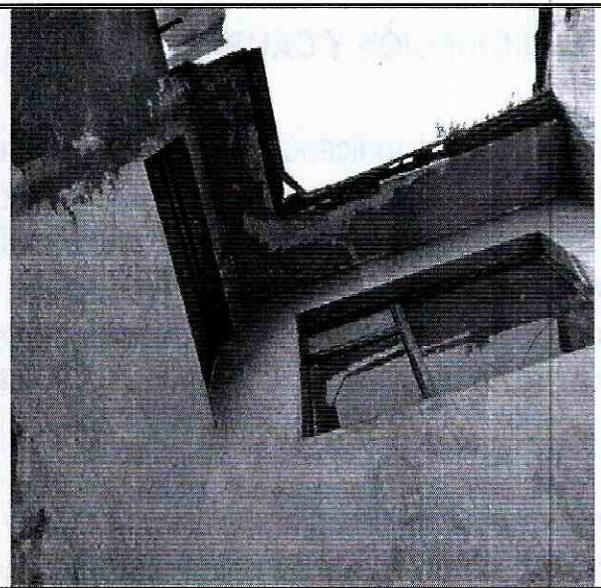
Foto No. 4. Vista de las humedades y fisuras en muros
