DIAGNÓSTICO TÉCNICO DI - 9867
SUBDIRECCIÓN DE ANÁLISIS DE RIESGOS Y EFECTOS DE CAMBIO CLIMÁTICO
COORDINACIÓN DE ASISTENCIA TÉCNICA
Evento SIRE No. 4298195

PREDIOS	Calle 71 F Sur con carrera 27. Predio 1: (X: 91033.66 Y: 95037.53). Predio 2: (X: 91033.26 Y: 95044.67).	ÁREA DIRECTA	200 m ²		
BARRIO	El Mirador.	POBLACIÓN ATENDIDA	S-I		
UPZ	67 – Lucero.	FAMILIAS	S-I	ADULTOS	S-I
LOCALIDAD	19 – Ciudad Bolívar	PREDIOS EVALUADOS	5		
CHIP	Sin datos.	OFICIO REMISORIO	CR-25779.

Movimiento en masa: Magnitud local.

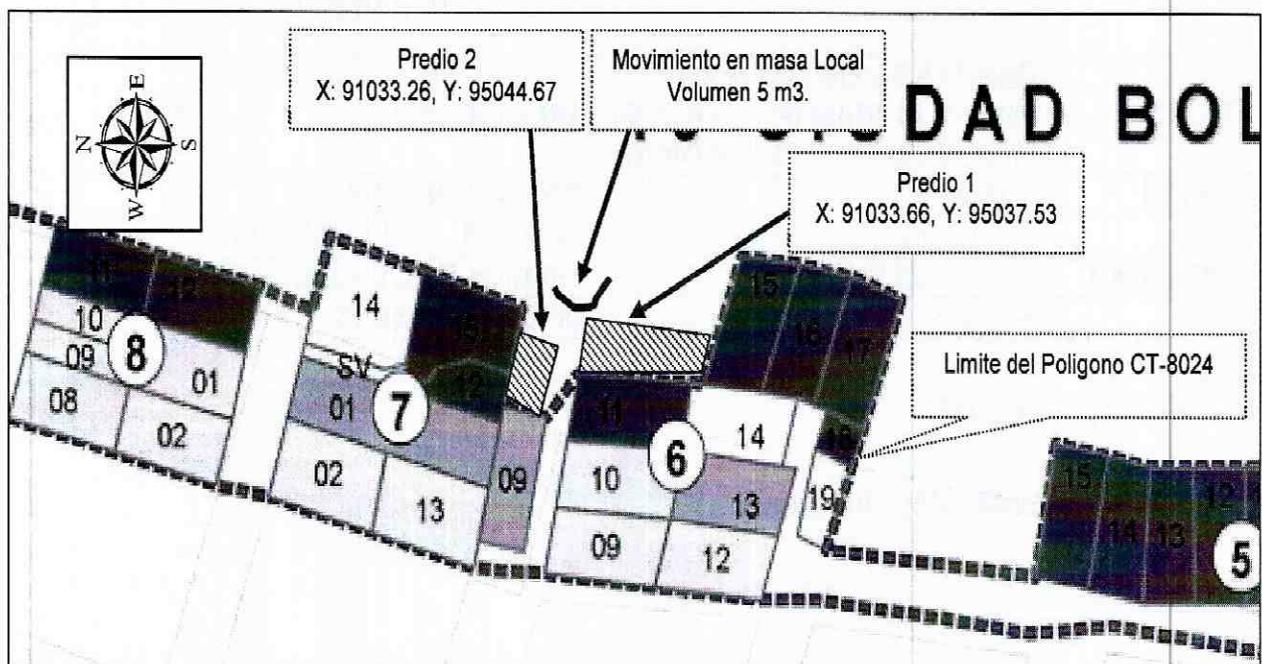
Los predios ubicados en las coordenadas planas (X: 91033.66, Y: 95037.53) y (X: 91033.26, Y: 95044.67), se ubican por fuera del polígono del Concepto Técnico CT-8024 (ver figura 1).

Figura 1. Localización y categorización de Riesgo medio por fenómenos de remoción en masa para el sector evaluado (Tomado de CT-8024).

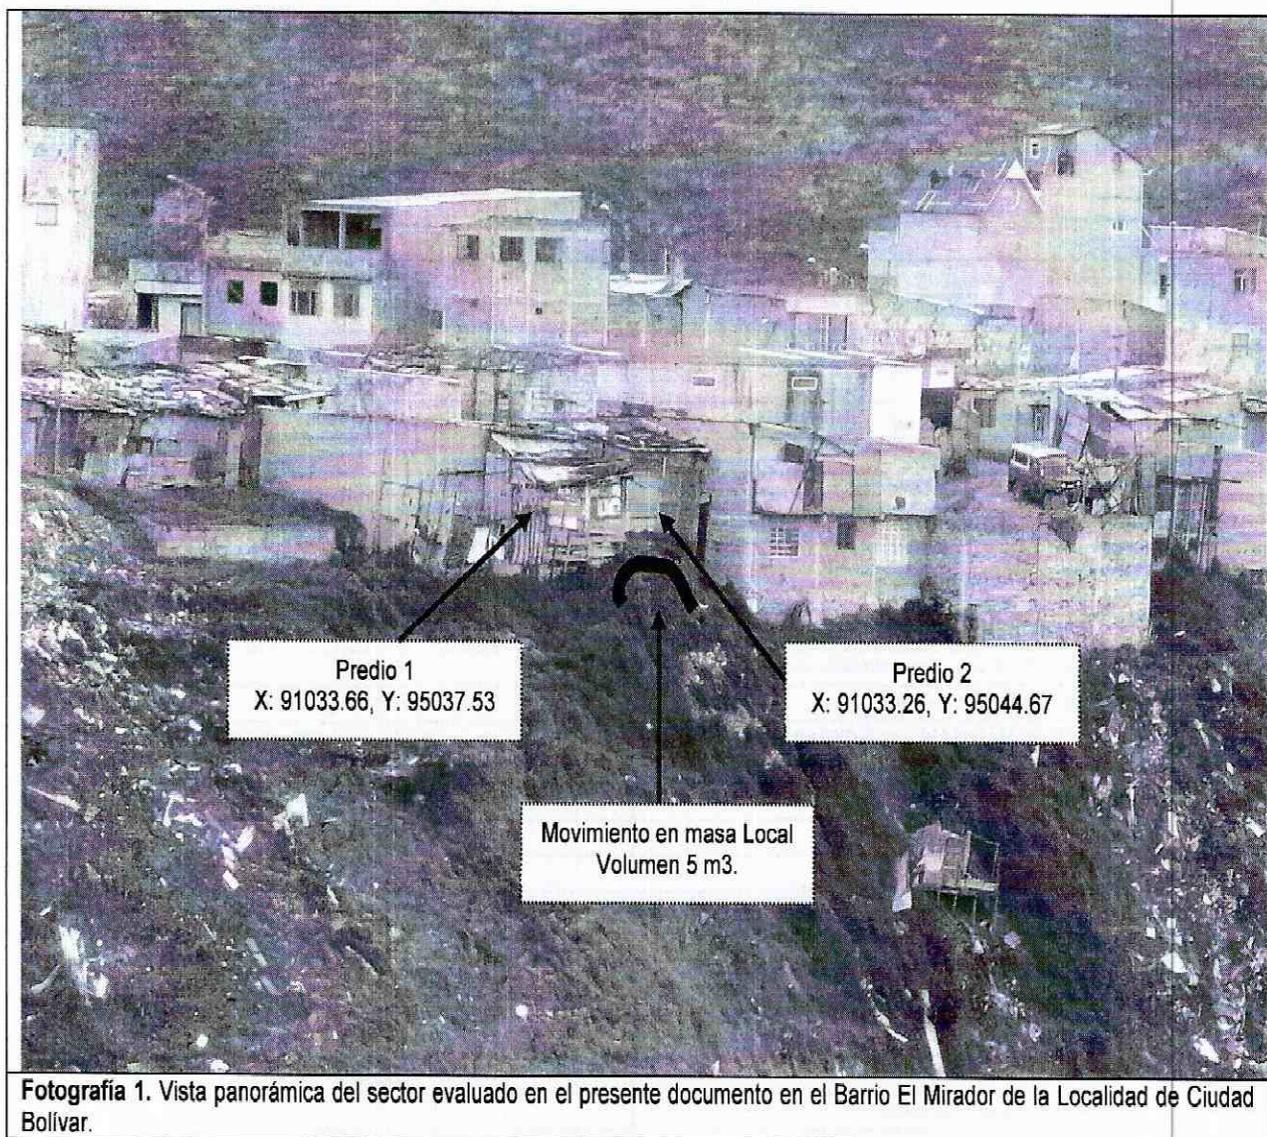
Las edificaciones del Predio 1 ubicado en las coordenadas planas (X: 91033.66 Y: 95037.53) y Predio 2 ubicado en las coordenadas (X: 91033.26 Y: 95044.67), corresponden a edificaciones de un (1) nivel en altura, construidos con material de recuperación, latas de zinc y madera principalmente. En esta edificaciones se observan grietas de tracción en el piso que alcanzan un (1) centímetro de abertura.

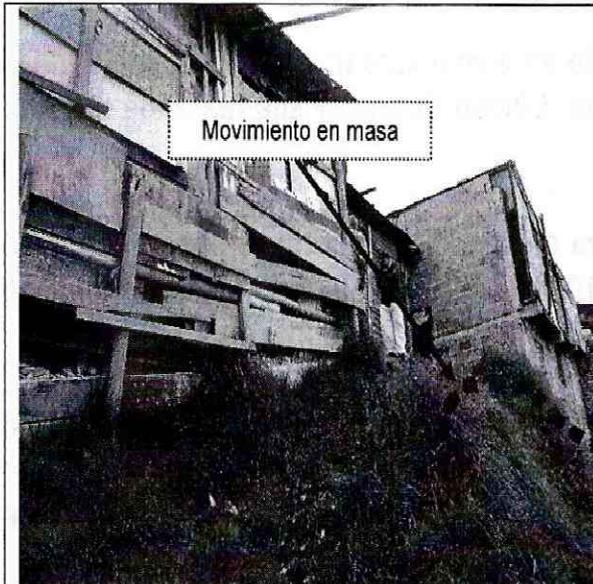
Ladera abajo de los predios 1 y 2 y a una separación aproximada de un (1) metro de estos, se identifica un proceso de remoción en masa con las características descritas en la tabla 1.

Fotografía 2. Vista de la zona donde se presenta el proceso de movimiento en masa.

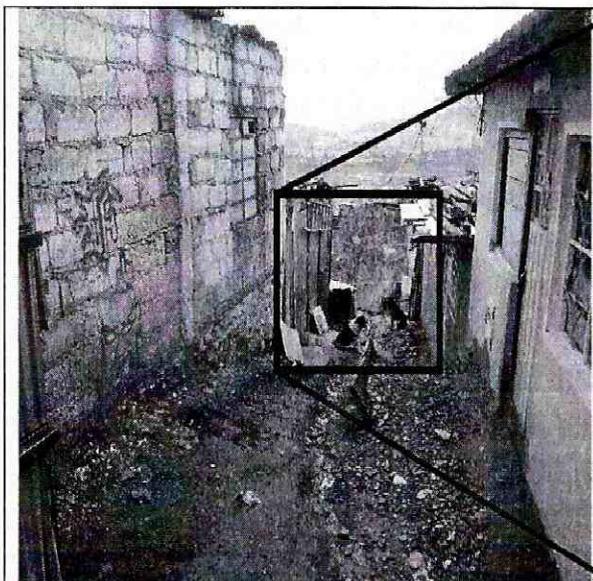
Fotografía 4. Vista general del sector evaluado (ladera arriba) en el recuadro se muestra el sector donde se presenta el movimiento en masa.

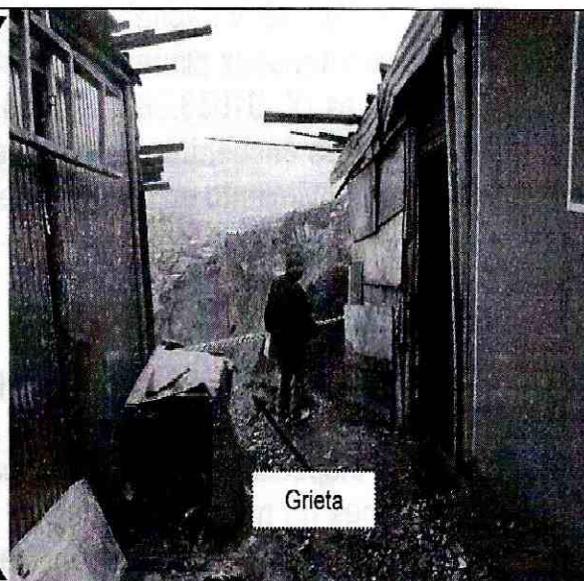
Fotografía 5. Vista en detalle (ladera arriba) del punto donde se presenta el movimiento en masa.
