**DIAGNÓSTICO TÉCNICO DI-9880**  
**SUBDIRECCIÓN DE ANÁLISIS DE RIESGOS Y EFECTOS DE CAMBIO CLIMÁTICO**  
**COORDINACIÓN DE ASISTENCIA TÉCNICA**  
**EVENTO SIRE No. 4307760**

<b>DIRECCIÓN</b>	Carrera 4K No. 52A-92 Sur Calle 53 Sur No. 4J-40	<b>ÁREA DIRECTA</b>	150 m <sup>2</sup>				
<b>DESARROLLO</b>	La Paz	<b>POBLACIÓN ATENDIDA</b>	10				
<b>UPZ</b>	55- Diana Turbay	<b>FAMILIAS</b>	2	<b>ADULTOS</b>	5	<b>NIÑOS</b>	6
<b>LOCALIDAD</b>	18 - Rafael Uribe Uribe	<b>PREDIOS EVALUADOS</b>	2				
<b>CHIP</b>	AAA0028LERJ AAA0028LEPA	<b>OFICIO REMISORIO</b>	CR-25801

Movimiento en Masa – Deslizamiento en talud de corte.

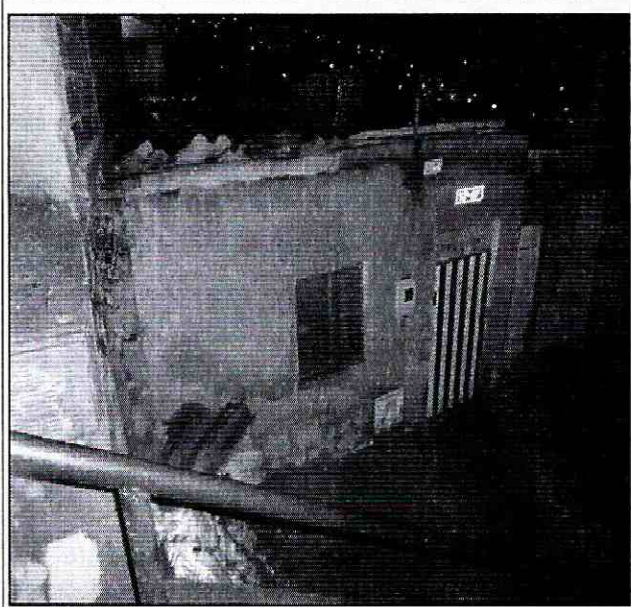
En la parte alta del talud en el predio de la Carrera 4K No. 52A-92 Sur, se emplaza una vivienda de un nivel, construida en mampostería simple, con cubierta liviana en teja de zinc, soportada por un entramado en madera que a su vez se apoya sobre los muros de cerramiento de la vivienda; la misma presenta deficiencias relacionadas con la ausencia de elementos de confinamiento y amarre del tipo vigas y columnas.

Foto 1. Vista de la vivienda emplazada en el predio de la Carrera 4K No. 52A-92 Sur, Desarrollo La Paz de la Localidad de Rafael Uribe Uribe.

- Al responsable y/o responsables del predio de la Carrera 4K No. 52A-92 Sur, Desarrollo La Paz de la Localidad de Rafael Uribe Uribe, acoger la recomendación de evacuación temporal y preventiva de la vivienda hasta tanto no se adelanten las acciones pertinentes en el talud de corte evaluado, que mitiguen la condición de riesgo evidenciada en el sector.

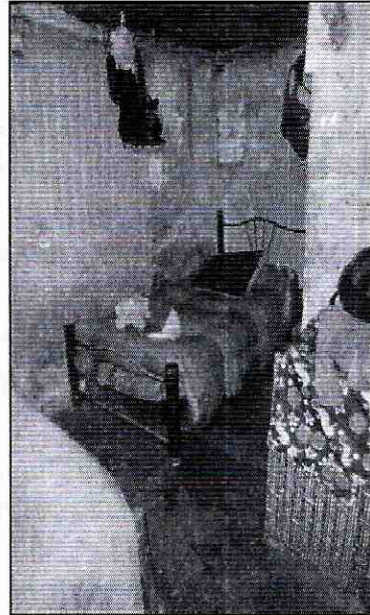
Foto 2. Vista al interior de la vivienda en la que al momento no presenta ningún daño.

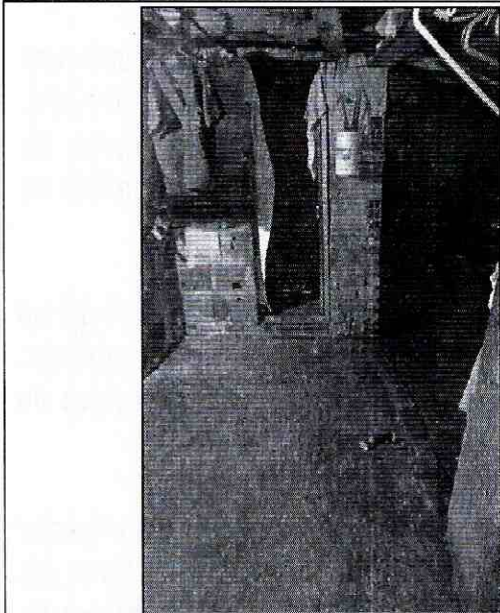
Foto 3. Vista al interior de la vivienda en la que al momento no presenta ningún daño.

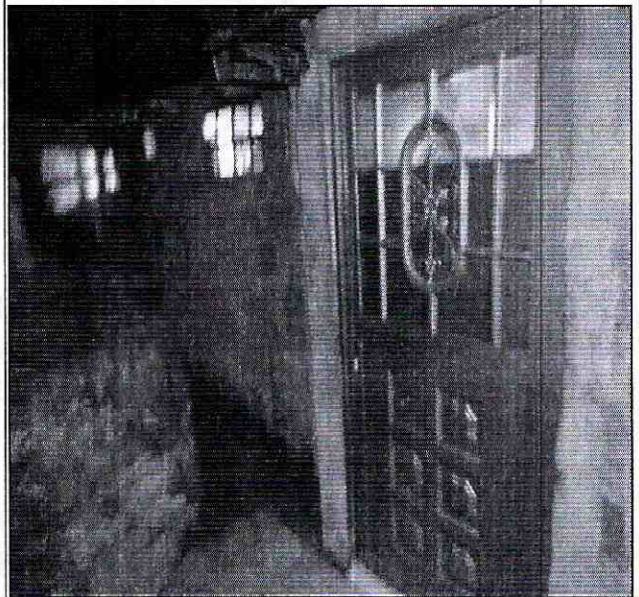
En la parte baja del talud en el predio de la Calle 53 Sur No. 4J-40, se emplaza una vivienda de tres nivel, construida en mampostería parcialmente confinada, con cubierta liviana en teja de zinc, soportada por un entramado en madera que a su vez se apoya sobre los muros de cerramiento de la vivienda; la misma presenta deficiencias relacionadas con la ausencia de elementos de confinamiento y amarre del tipo vigas y columnas.

Foto 4. Vista de la vivienda emplazada en el predio de la calle 53 sur No. 4J-40, Desarrollo La Paz de la Localidad de Rafael Uribe Uribe.

- Al responsable y/o responsables del predio de la Calle 53 Sur No. 4J-40, Desarrollo La Paz de la Localidad de Rafael Uribe Uribe, acoger la recomendación de evacuación temporal y preventiva de la vivienda hasta tanto no se adelanten las acciones pertinentes en el talud de corte evaluado, que mitiguen la condición de riesgo evidenciada en el sector.

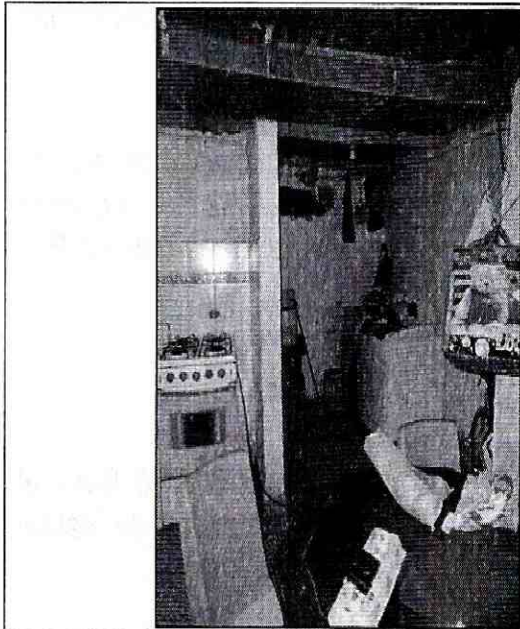
Foto 5. Vista al interior de la vivienda en la que al momento no presenta ningún daño.

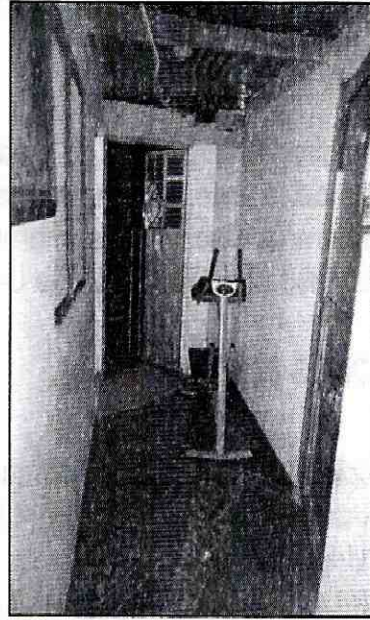
Foto 6. Vista al interior de la vivienda en la que al momento no presenta ningún daño.

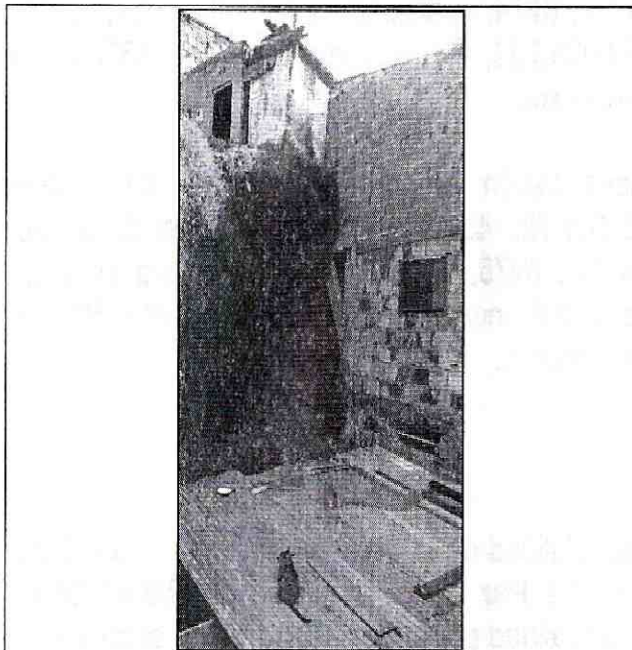
Al costado sur occidental del predio de la Carrera 4K No. 52A-92 Sur, se presentó un movimiento en masa tipo deslizamiento en un talud de corte entre predios privados (según información de la comunidad dicha situación se presentó el día martes 15 de Noviembre de 2016 en las horas de la madrugada), el cual involucró un volumen de aproximadamente 3 m<sup>3</sup> (conformado por suelo orgánico y cobertura vegetal), los cuales se depositaron en la parte baja del talud sobre la cubierta de la vivienda emplazada en el predio de la Calle 53 Sur No. 4J-40 en el primer nivel en el sector de la zona de patio; es pertinente resaltar que al momento de la visita no se evidencian daños en las viviendas evaluadas.

El talud de corte evaluado cuenta con una altura de aproximadamente 3 metros y una longitud cercana a los 4 metros, el cual se encontraba cubierto por gramíneas nativas y no contaba con medidas de protección y/o estabilización ni con sistemas para el manejo de las aguas de escorrentía.

Entre las posibles causas por las que se presentó el movimiento en masa en el sector evaluado, se encuentra la carencia de medidas de protección y/o estabilización en el talud de corte, así como la ausencia de sistemas para dar manejo a las aguas de escorrentía, lo cual con base en la inspección visual no es posible precisar.

Foto 7. Vista del talud de corte entre predios privados donde se presentó el movimiento en masa evaluado.

- Nuevos desprendimientos de material, situación que pudiere generar el colapso de la zona de baño de la vivienda emplazada en el predio de la Carrera 4K No. 52A-92 Sur, situación que generaría afectaciones al predio de la Calle 53 Sur No. 4J-40, en el Desarrollo La Paz de la Localidad de Rafael Uribe Uribe.

- Al responsable y/o responsables del predio de la Carrera 4K No. 52A-92 Sur y el predio de la Calle 53 Sur No. 4J-40, Desarrollo La Paz de la Localidad de Rafael Uribe Uribe,

implementar adecuadas medidas de protección y/o estabilización y sistemas para el manejo de las aguas de escorrentía, en el talud de corte evaluado, esto con el fin de evitar que se presenten afectaciones adicionales a las evidenciadas en el presente informe.
