**DIAGNÓSTICO TÉCNICO DI - 9886**  
**SUBDIRECCIÓN DE ANÁLISIS DE RIESGOS Y EFECTOS DEL CAMBIO CLIMÁTICO**  
**COORDINACIÓN DE ASISTENCIA TÉCNICA**  
**RADICADO IDIGER No 2016ER13180**

En el predio de la Carrera 10 No. 124 – 19 Apartamento 606, se localiza en el Edificio Guapi II, localizado en el Sector Catastral Santa Bárbara Central de la Localidad de Usaquén. De acuerdo con el Plano Normativo de Amenaza por Remoción en Masa del Plan de Ordenamiento Territorial de Bogotá, POT (Decreto 190 de 2004, por el cual se compilan los decretos 619 de 2000 y 469 de 2003), el sector en el que se encuentra ubicado el predio de la referencia, no presenta Amenaza por Fenómenos de Remoción en Masa ni por inundación (Figura 1).

El día 2 de Septiembre de 2016, personal del IDIGER, realizó visita al predio de la Carrera 10 No. 124 – 19 Apto 606 Edificio Guapi II, encontrando que se ubica en una zona plana con pendiente menor al 1%; en un sector consolidado, con vías de acceso pavimentadas y servicios públicos básicos. En el sector se identifican torres de apartamentos de seis (6) a diez (10) niveles, construidos en sistema estructural de pórticos, vigas y columnas en concreto reforzado, los cual

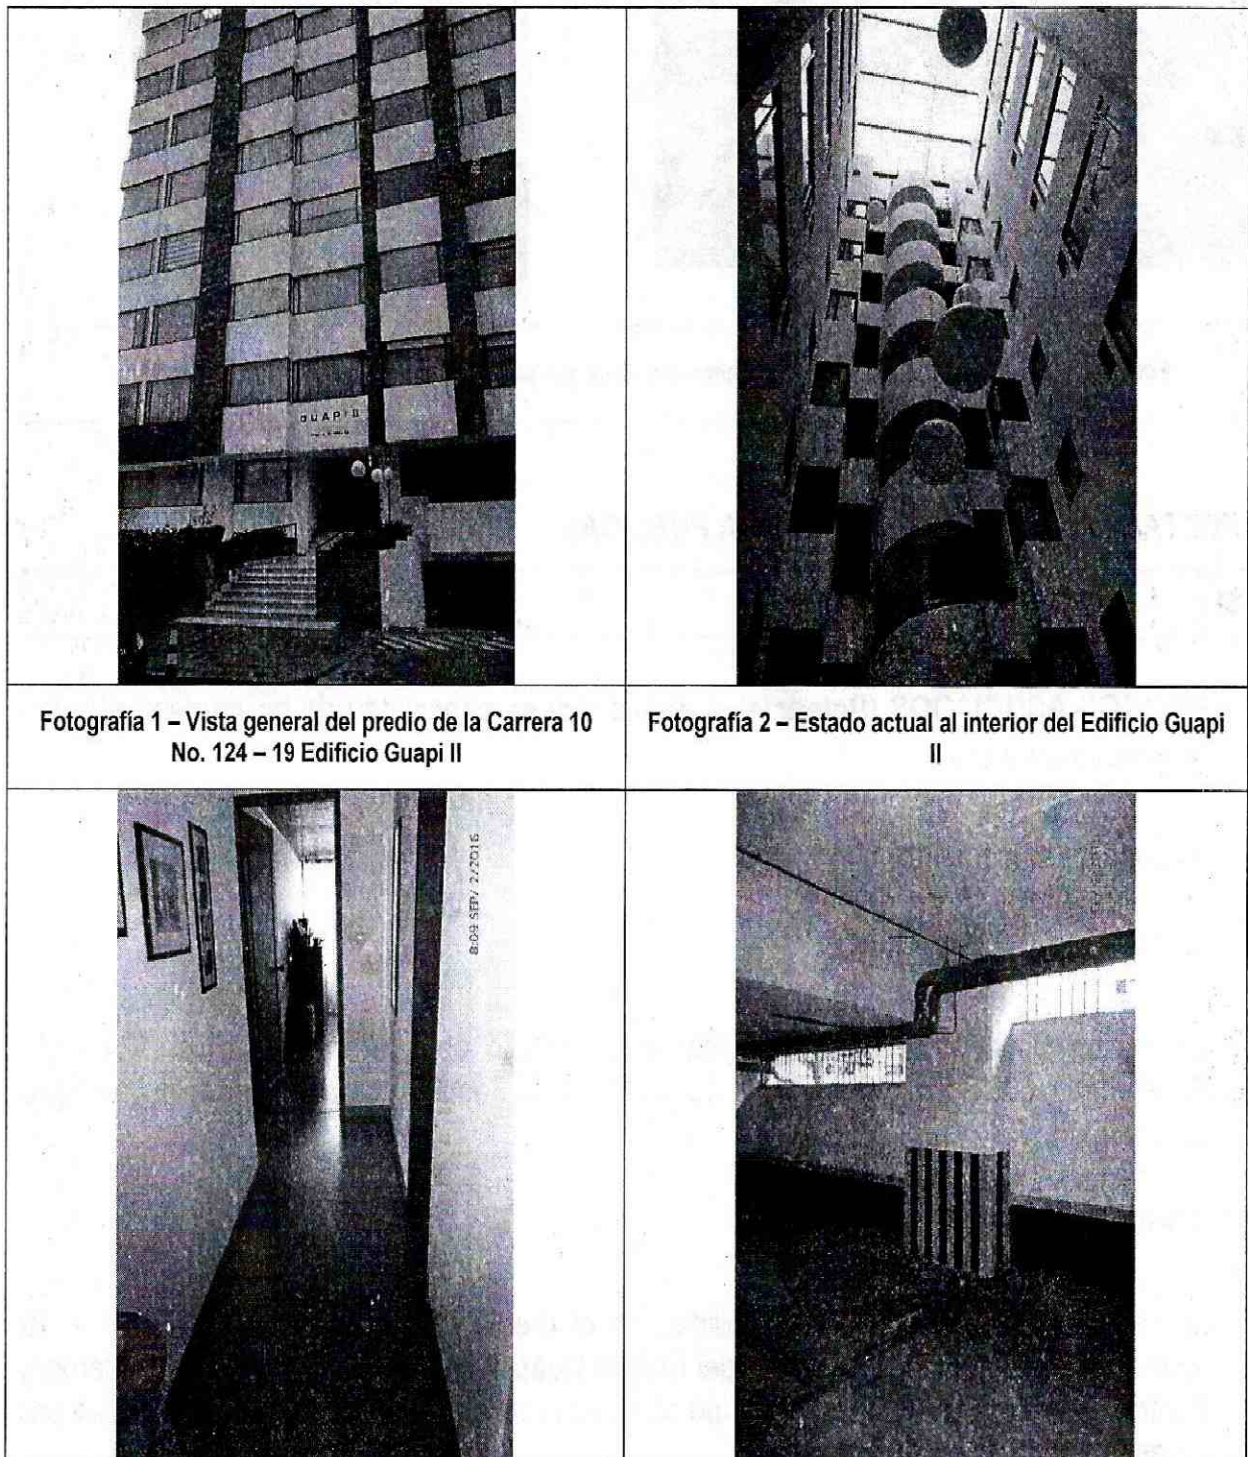
Durante la visita, se realiza inspección visual al interior del apartamento 606 encontrando que se presenta una ligera inclinación hacia el costado suroccidental del edificio. Los residentes del predio manifiestan que deben implementar el uso de topes de puerta para evitar que las puertas se cierren por si solas. Además, informan que al dejar un objeto redondo en el centro de cualquier habitación, éste se mueve por si solo hacia el costado sur occidental del apartamento.

A pesar de lo anterior, se observa que los elementos estructurales al interior del apartamento no presentan ningún tipo de daño.

Al realizar verificación al interior del edificio no se observan daños de ningún tipo y las columnas en el sótano del edificio no presentan ninguna afectación. Como posibles causas de la inclinación observada, pueden ser la acumulación de asentamientos diferenciales hacia el costado suroccidental de la edificación.

- A los responsables/propietarios del predio de la Carrera 10 No. 124 – 19 Edificio Guapi II, realizar los estudios de interacción suelo-estructura que permitan concluir la causas de las afectaciones actuales. Las recomendaciones derivadas de dicho estudio deberán ser acogidas e implementadas con el objeto de garantizar la estabilidad estructural, funcionalidad y habitabilidad del Edificio Guapi II. Estos estudios deberán estar realizados por personal idóneo y deben garantizar que se cumplan los requerimientos establecidos en el Reglamento Colombiano de Construcción Sismo Resistente NSR-10.

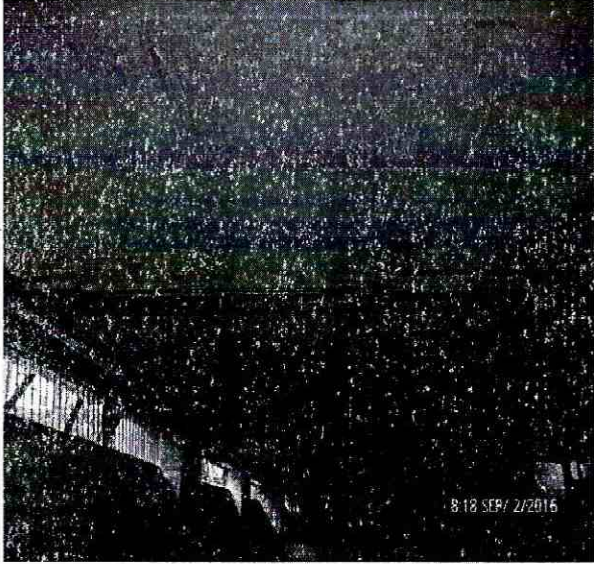
<b>Fotografía 3 – Estado actual al interior del predio de la Carrera 10 No. 124 – 19 Apartamento 606</b>	<b>Fotografía 4 – Estado actual de las columnas que se observan en el sótano de la edificación</b>

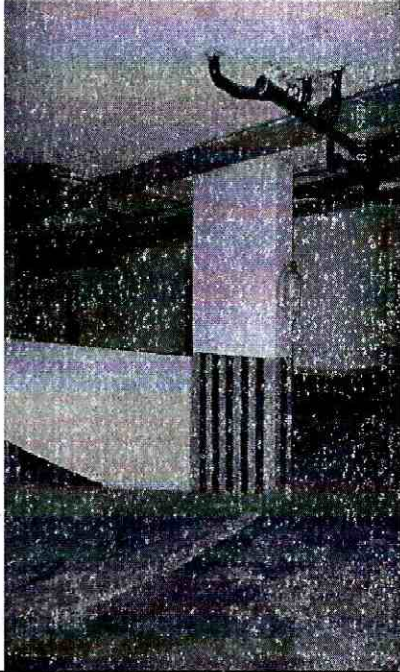
<b>Fotografías 5 y 6 – Estado actual de las columnas y placa que se observan en el sótano de la edificación</b>
