DIAGNÓSTICO TÉCNICO DI-9895
SUBDIRECCIÓN DE ANÁLISIS DE RIESGOS Y EFECTOS DE CAMBIO CLIMÁTICO
COORDINACIÓN DE ASISTENCIA TÉCNICA
RAD IDIGER 2016ER9079

DIRECCIÓN	Diagonal 69C Sur 18N 79	ÁREA DIRECTA	72 m ²			
SECTOR	Juan Pablo II	POBLACIÓN ATENDIDA	5			
UPZ	67- Lucero	FAMILIAS	1	ADULTOS	4	NIÑOS 1
LOCALIDAD	19- Ciudad Bolívar	PREDIOS EVALUADOS	1			
CHIP	AAA0027KUUH	OFICIO REMISORIO	CR-25826

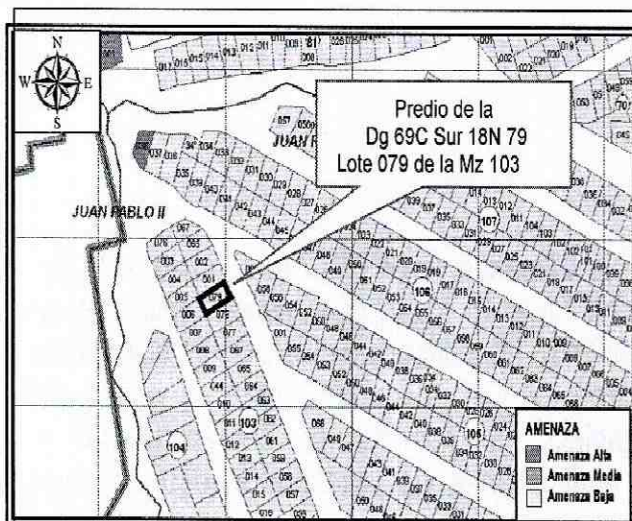
Figura 1. Localización y categorización en amenaza media por movimientos en masa para el sector donde se ubica el predio de la Dg 69C Sur 18N 79 (Lote 079 de la Mz 103), en el Barrio Juan Pablo II de la Localidad de Ciudad Bolívar (Imagen tomada del CT-3758).

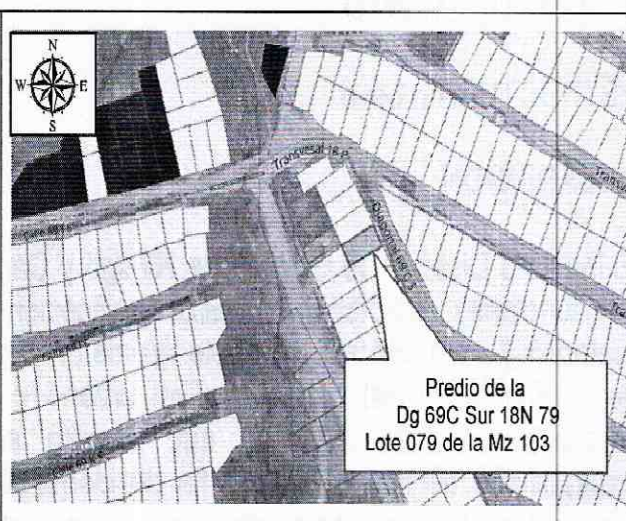
Figura 2. Localización y categorización en riesgo medio para el predio de la Dg 69C Sur 18N 79 (Lote 079 de la Mz 103), en el Barrio Juan Pablo II de la Localidad de Ciudad Bolívar (Imagen tomada del CT-3758).

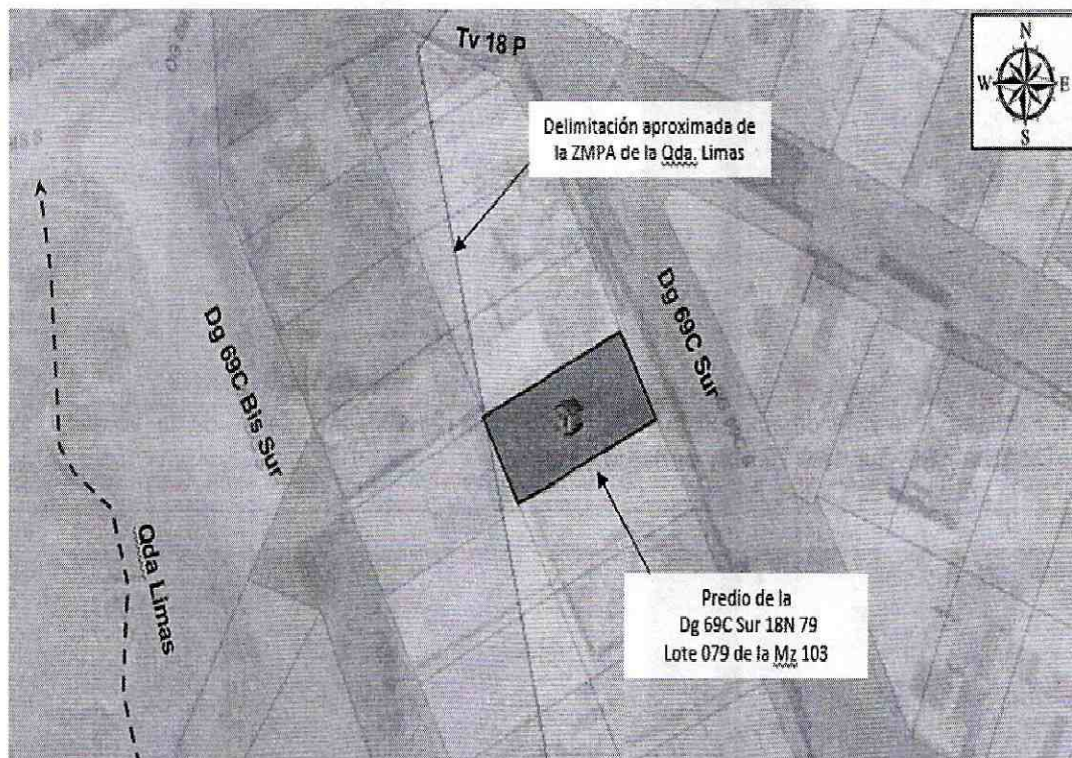
El predio de la Diagonal 69C Sur 18N 79, se localiza aproximadamente a 30 metros del cauce de la Quebrada Limas (ver figura 3).

Figura 3. Localización del predio de la Diagonal 69C Sur 18N 79 (Lote 079 de la Mz 103), en el Barrio Juan Pablo II de la Localidad de Ciudad Bolívar y la delimitación de la zona de ZMPA de la Quebrada Limas (Imagen tomada del Sinupot).

- A la Secretaria Distrital de Ambiente y a la Empresa de Acueducto, Alcantarillado y Aseo de Bogotá EAB-ESP, para que desde sus competencias y de acuerdo al **Artículo 78** del Plan de Ordenamiento (POT – 190) que define La Zona de Manejo y Preservación Ambiental (ZMPA) como la: “ La franja de terreno de propiedad pública o privada contigua a la ronda hidráulica, destinada principalmente a propiciar la adecuada transición de la ciudad construida a la estructura ecológica, la restauración ecológica y la construcción de la infraestructura para el uso público ligado a la defensa y control del sistema hídrico”, compone el Sistema Hídrico de la Estructura Ecológica del Distrito Capital; y al **Artículo 101** que establece con respecto a la identificación y alindamiento de los corredores ecológicos de ronda, que dichas zonas sean acotadas por la EAB-ESP y aprobadas mediante acto administrativo, por la autoridad ambiental competente (SDA). Motivo por el cual se remite copia de la presente solicitud para que se pronuncien desde sus competencias, respecto a la alindación y condicionamientos al uso de suelo, para el sector donde se encuentra el predio de la Diagonal 69C Sur 18N 79, en el Barrio Juan Pablo II de la Localidad de Ciudad Bolívar.

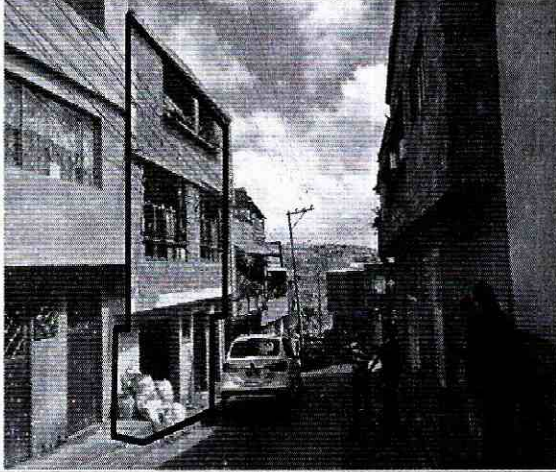
En el predio de la Diagonal 69C Sur 18N 79, se emplaza una vivienda de tres niveles (ver fotografía 1), construida en mampostería parcialmente confinada con placas de entepiso en concreto, con cubierta en tejas de asbesto cemento, el segundo y tercer nivel están en obra gris, edificación que presenta deficiencias constructivas relacionadas con la falta de continuidad de elementos de confinamiento tipo columnas y vigas, haciéndola vulnerable ante la acción de cargas dinámicas (sismo u otros). Sin embargo, no se identificaron afectaciones como deformaciones y/o pérdida de verticalidad en los elementos que conforman la estructura de la vivienda que indiquen compromiso en la estabilidad estructural de la construcción.

Fotografía 1. Fachada de la vivienda emplazada en el predio de la Diagonal 69C Sur 18N 79, en el Barrio Juan Pablo II de la Localidad de Ciudad Bolívar.	Fotografía 2. Vista al interior de la vivienda, sin daños.

- La estabilidad y habitabilidad de la vivienda ubicada en el predio de la Diagonal 69C Sur 18N 79, en el Barrio Juan Pablo II de la Localidad de Ciudad Bolívar, no se encuentran comprometidas en la actualidad ante cargas normales de servicio; sin embargo es probable que la construcción pueda presentar algunas afectaciones ante cargas dinámicas (sismos u otros), teniendo en cuenta las deficiencias constructivas evidenciadas en la misma.

- Al responsable y/o responsables del predio de la Diagonal 69C Sur 18N 79, en el Barrio Juan Pablo II de la Localidad de Ciudad Bolívar, implementar acciones para el mantenimiento, mejoramiento y/o reforzamiento de la vivienda, con el apoyo de personal idóneo y garantizando el cumplimiento de los requerimientos establecidos en el Reglamento Colombiano de Construcción Sismo Resistente NSR – 10, de acuerdo con la normatividad vigente para el sector, para lo cual se deben tramitar los permisos y licencias respectivos.

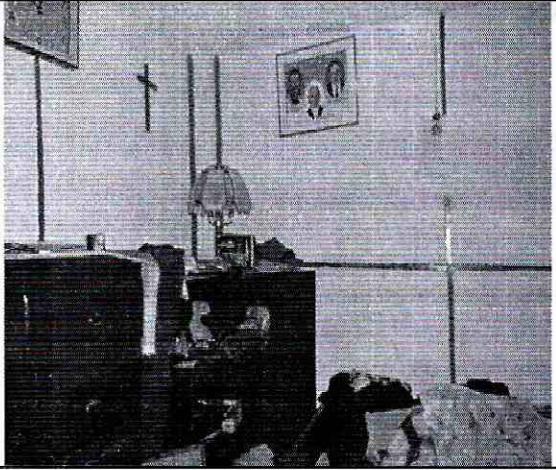
Fotografía 3. Vista al interior de la vivienda, sin daños.	Fotografía 4. Vista al interior de la vivienda, tercer nivel en obra gris.
