**DIAGNÓSTICO TÉCNICO DI - 9898**  
**SUBDIRECCIÓN DE ANÁLISIS DE RIESGOS Y EFECTOS DE CAMBIO CLIMÁTICO**  
**COORDINACIÓN DE ASISTENCIA TÉCNICA**  
**RADICADO IDIGER 2016ER13947**

| <b>SECTOR EVALUADO</b> | KM 7 VIA CHOACHI | <b>ÁREA DIRECTA</b> | 1000m <sup>2</sup> | | |

**REMOCIÓN EN MASA:** Daños en Infraestructura Vial.

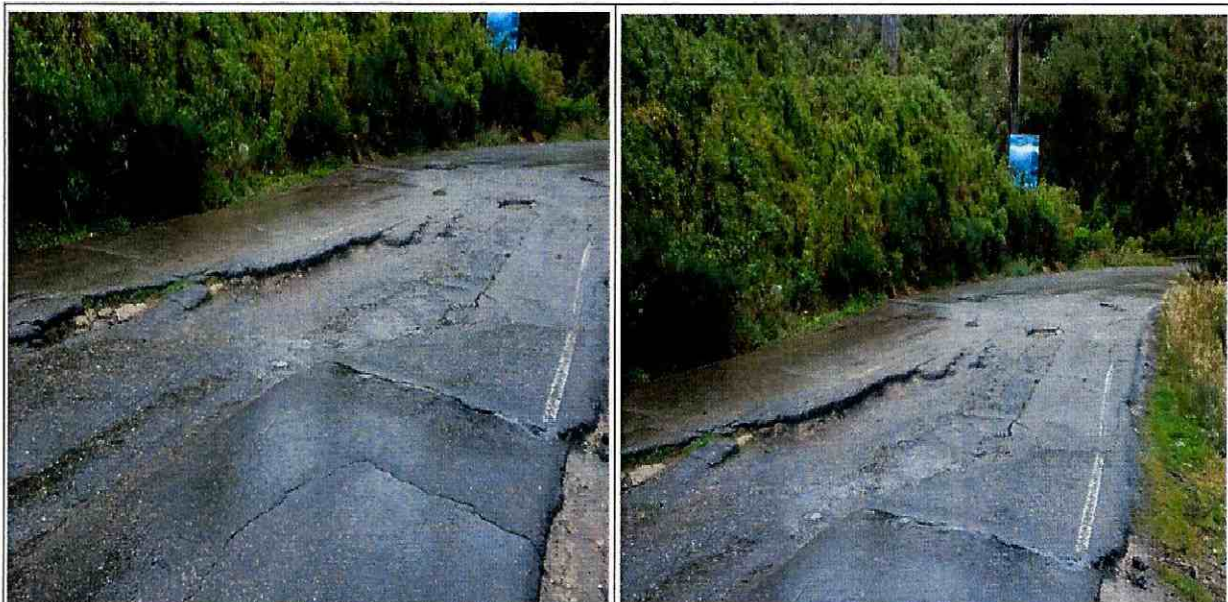
El sector donde se localiza el tramo vial corresponde a una zona de pendiente escarpada, la vía corresponde a una estructura de pavimento flexible de una calzada de dos carriles en ambos sentidos, en el sector evaluado se observan daños en la estructura relacionados con grietas longitudinales, piel de cocodrilo y grietas en bloques, a la altura del Km7+900, se observan hundimientos en la banca de la vía.

Durante la visita se observa una valla informativa que informa que en el sector se encuentra una falla geológica, que puede ser la causa efectiva de las afectaciones observadas en la estructura del pavimento, asociados principalmente a ondulaciones y hundimientos. Adicionalmente, se observa susceptibilidad por caída de fragmentos rocosos en la ladera.

Fotografía 1. Daños en la estructura del pavimento.

Fotografía 2. Fisuras piel de cocodrilo.

- Se recomienda a la Alcaldía Local de Santa Fe, Unidad Administrativa Especial de Rehabilitación y Mantenimiento Vial-UAERMV y al Instituto de Desarrollo Urbano-IDU desde sus respectivas competencias, identificar el responsable y/o responsables de coordinar el mantenimiento, rehabilitación de la infraestructura existente en el Sector KM 7 vía Bogotá-Choachi, esto con el fin de garantizar el adecuado funcionamiento de la misma.
- Al responsable y/o responsables de coordinar el mantenimiento, rehabilitación de la infraestructura existente en el Sector KM 7 vía Bogotá-Choachi, garantizar el cumplimiento de lo estipulado en la *Ley 1523 de 2013 capítulo III Artículo 42. Análisis específicos de riesgo y planes de contingencia, referente a:*

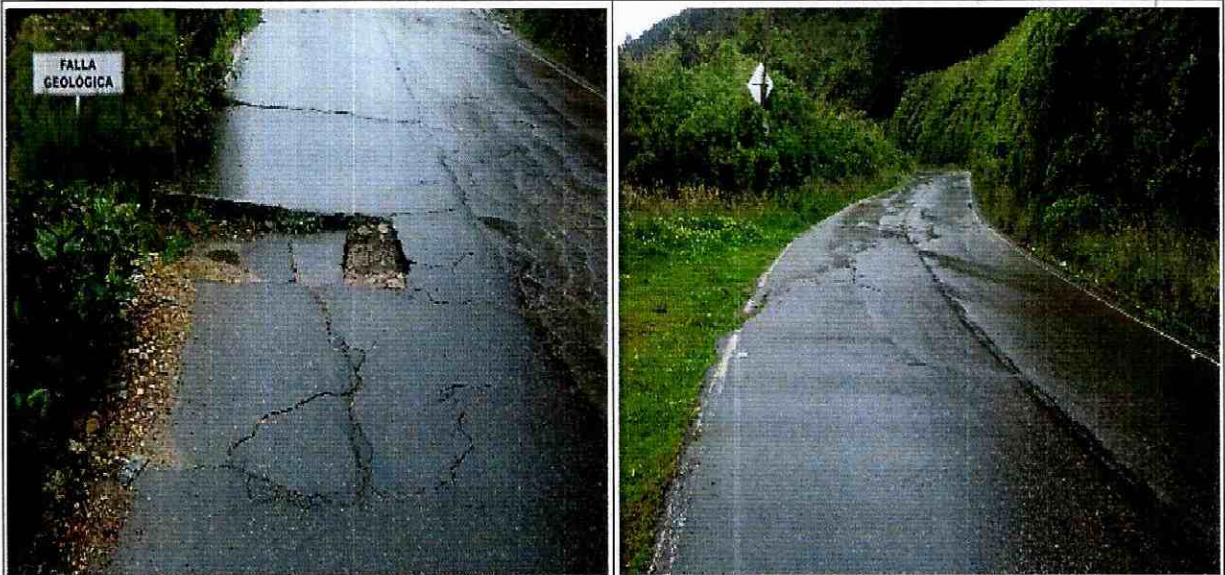
Fotografía 3 y 4 .Desprendimientos de la capa de rodadura el algunos sectores y hundimientos.
