DIAGNÓSTICO TÉCNICO DI – 9910
SUBDIRECCIÓN DE ANÁLISIS DE RIESGOS Y EFECTOS DE CAMBIO CLIMÁTICO
COORDINACIÓN DE ASISTENCIA TÉCNICA
RADICADO IDIGER 2016ER16248
RADICADO IDIGER 2016ER17752

DIRECCIÓN	Carrera 5 Este No 23-74 Sur	ÁREA DIRECTA	72 m ²				
BARRIO	SAN BLAS	POBLACIÓN ATENDIDA	6				
UPZ	32-SAN BLAS	FAMILIAS	3	ADULTOS	4	NIÑOS	2
LOCALIDAD	San Cristóbal	PREDIOS EVALUADOS	1				
CHIP	AAA0002ZJH	OFICIO REMISORIO	CR-25869

ESTRUCTURAL: Daños leves.

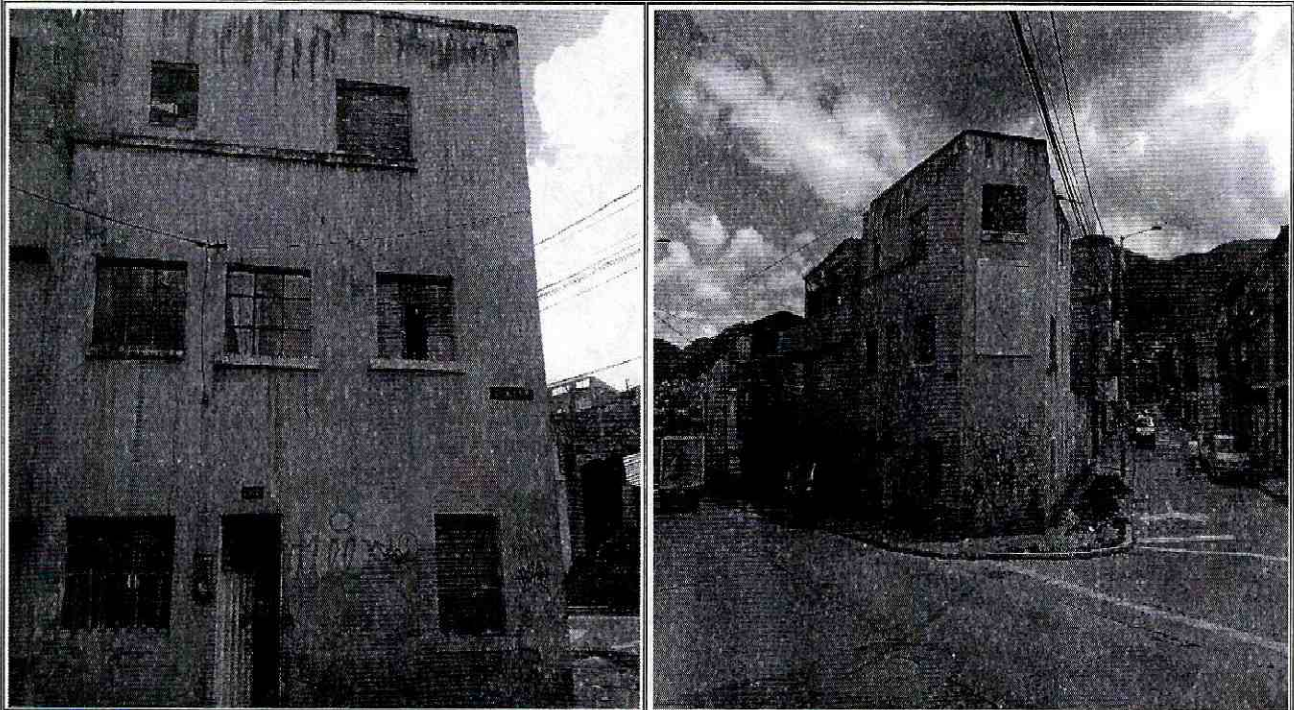
Fotografías No. 1 y 2. Vista frontal de la vivienda emplazada en el predio de la Carrera 5 Este No 23-74 Sur, barrio san Blas de la Localidad de San Cristóbal

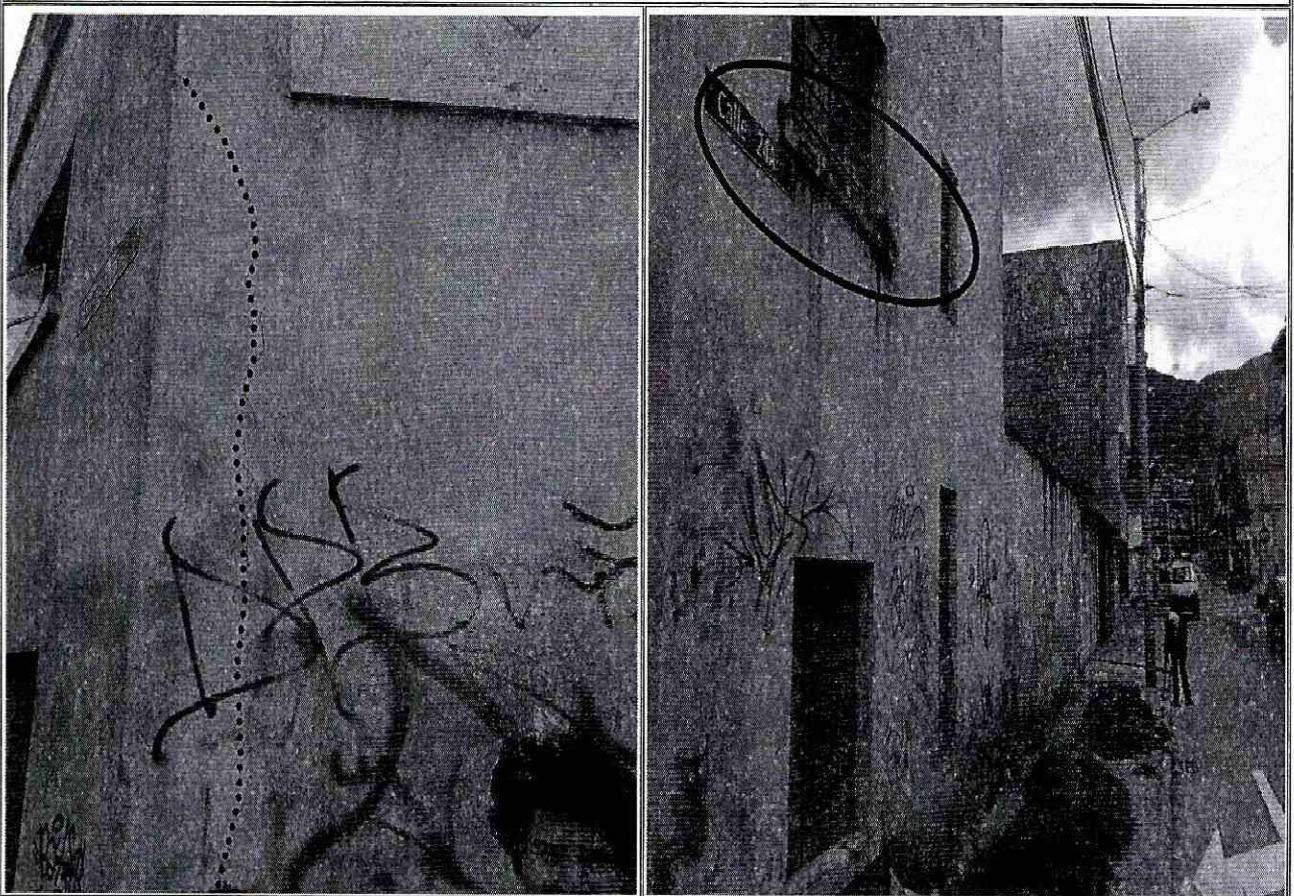
Elementos estructura soporte		Indicar % del elemento para cada nivel de Daño					Comentarios <i>Se asigna para cada nivel de daño un porcentaje equivalente a la cantidad o extensión del elemento.</i>
		Ninguno	Leve	Moderado	Fuerte	Severo	
		N	L	M	F	S	
Elementos esenciales	Muros	90	10	0	0	0	Fisuras en muros perimetrales de la vivienda.
	Columnas	100	0	0	0	0	
	Nudos/ Conexiones	100	0	0	0	0	
Otros elementos	Vigas	100	0	0	0	0	
	Entrepisos	100	0	0	0	0	
Registro y evaluación de daños del inmueble							
Elementos no estructurales - Arquitectónicos		Indicar Daño					Comentarios <i>Se listan los elementos más representativos a juicio del ingeniero evaluador.</i>
		N	L	M	F	S	
Cubierta		X					El daño clasificado como ninguno (N) corresponde a que no hay daño aparente
Cielo raso		X					El daño clasificado como ninguno (N) corresponde a fisuras casi imperceptibles sobre la superficie del muro.
Escaleras		X					El daño clasificado como ninguno (N) corresponde a fisuras casi imperceptibles sobre la superficie de concreto

De acuerdo a la tabla anterior se establece que la clasificación de daños en la edificación evaluada es **LEVE**.

Fotografías No. 3 y 4. Fisuras muro perimetral de la vivienda y falta de mantenimiento.

Aumento progresivo de los daños (fisuras) identificadas en los muros perimetrales de la vivienda emplazada en el predio de la Carrera 5 Este No 23-74 Sur, barrio san Blas de la Localidad de San Cristóbal

- Al responsable, de la vivienda emplazada en el predio de la Carrera 5 Este No 23-74 Sur, barrio san Blas de la Localidad de San Cristóbal, implementar acciones para el mantenimiento y/o mejoramiento de la vivienda allí existente; esto con el fin de garantizar durante la vida útil de la misma las condiciones adecuadas para su uso.

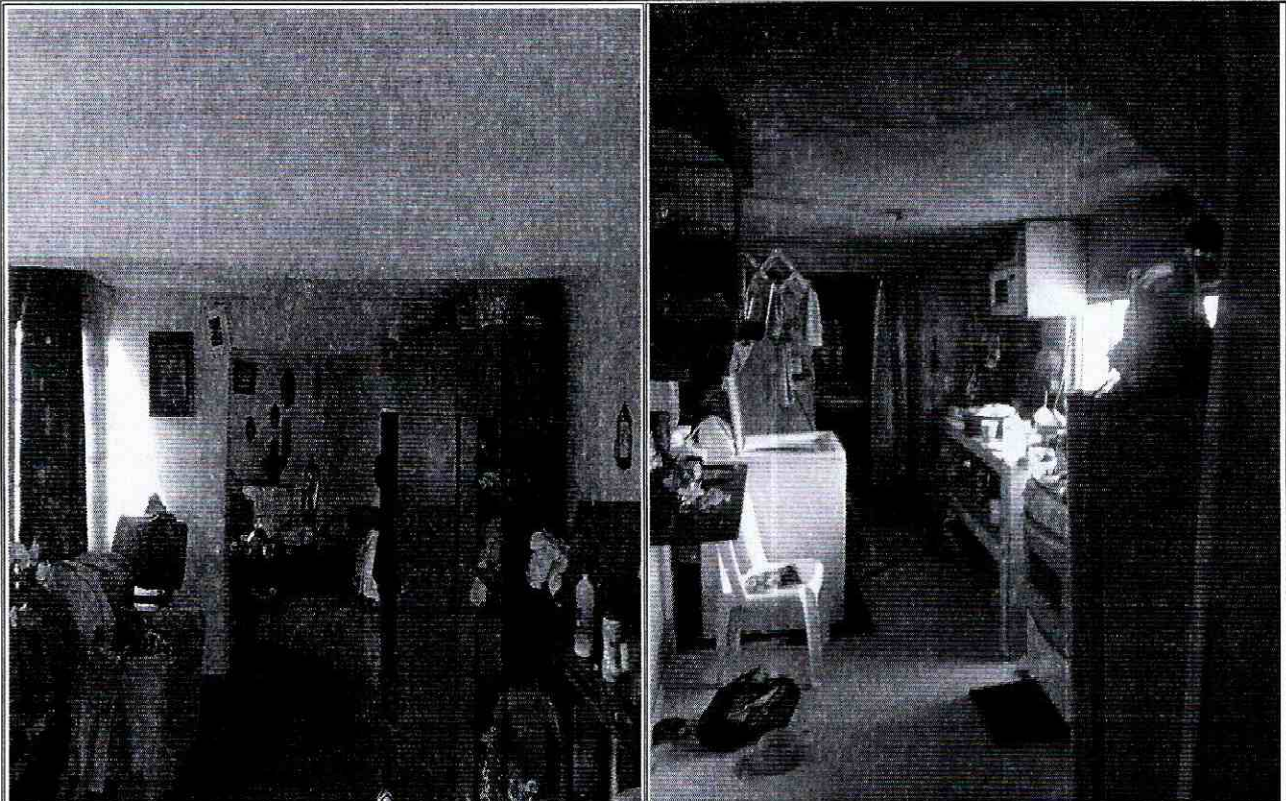
Fotografías No. 5 y 6. Vista al interior del predio.

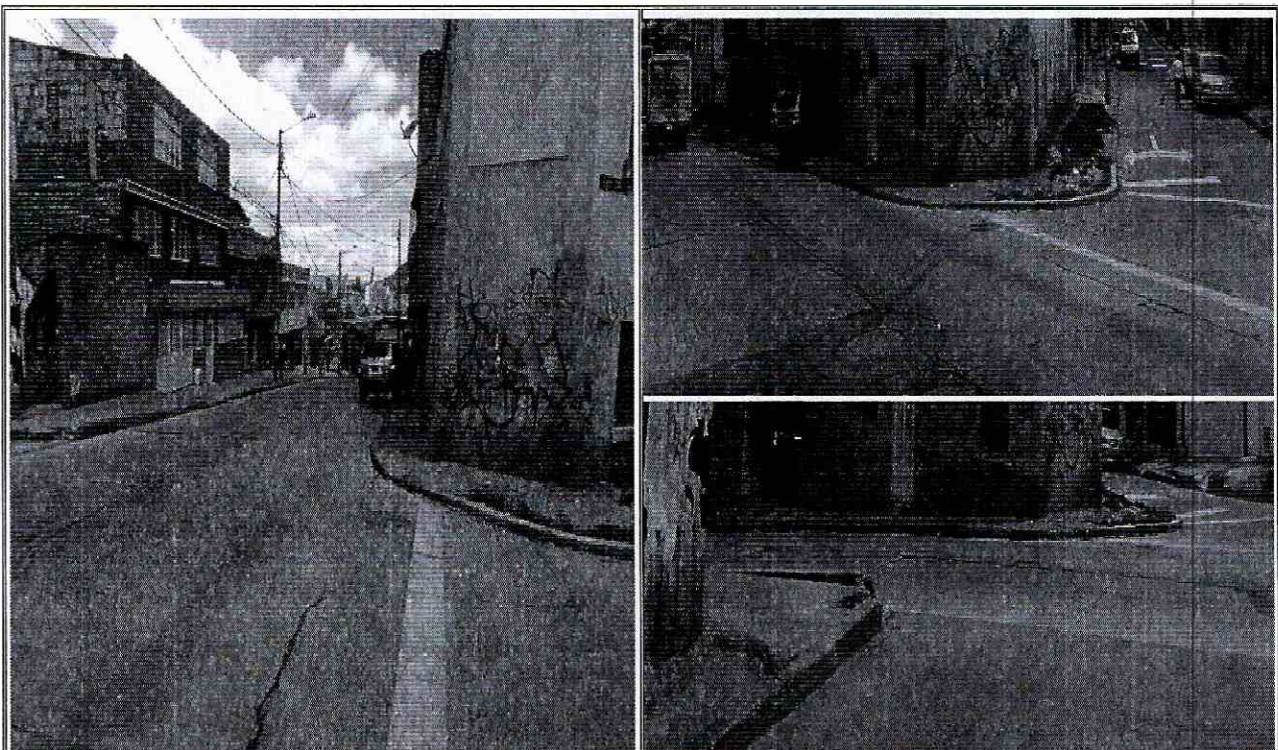
Por otra parte, se realizó verificación al tramo vial que se localiza en la Carrera 5 Este entre Calles 23 y 24 Sur, la cual corresponde a una estructura de pavimento rígido, donde se observan rotura de losas y fisuras en bloque que pudieren estar generando algún tipo de vibración a la vivienda, situación que con una inspección visual no era posible precisar.

Fotografías No. 7 y 8. Daños evidenciados en la estructura del pavimento.

SI	<input checked="" type="checkbox"/>	NO	<input type="checkbox"/>	¿CUAL?	Daños en la estructura de pavimento del tramo vial que se localiza en la Carrera 5 Este entre Calles 23 y 24 Sur.
----	-------------------------------------	----	--------------------------	--------	---

- Se recomienda a la Alcaldía Local de San Cristóbal, Unidad Administrativa Especial de Rehabilitación y Mantenimiento Vial-UAERMV, desde sus respectivas competencias, identificar el responsable y/o responsables de coordinar el mantenimiento, rehabilitación de la infraestructura existente en el Sector de la Carrera 5 Este entre Calles 23 y 24 Sur., esto con el fin de garantizar el adecuado funcionamiento de la misma.

- Teniendo en cuenta, el tránsito de vehículos de tipo pesado que circulan por la Carrera 5 Este entre Calles 23 y 24 Sur, se recomienda al Instituto de Desarrollo Urbano-IDU y a la Secretaría Distrital de Movilidad- SDM, desde sus competencias, determinar si la estructura de pavimento de este sector está diseñada para este tipo de cargas y si las vibraciones que se están induciendo a la edificación evaluada, pudieren generarle daños que comprometan su estabilidad.
