DIAGNÓSTICO TÉCNICO DI-9924 SUBDIRECCIÓN DE ANÁLISIS DE RIESGOS Y EFECTOS DE CAMBIO CLIMÁTICO COORDINACIÓN DE ASISTENCIA TÉCNICA RADICADOS IDIGER 2016ER10329

DIRECCIÓN	Calle 174 No. 57 – 40	ÁREA DIRECTA		1268 m².				
SECTOR CATASTRAL	Villa del Prado	POBLACIÓN ATENDIDA		5				
UPZ	17 – San José de Bavaria	FAMILIAS	1	ADI	JLTOS	5	NIÑOS	0
LOCALIDAD	11 – Suba.	PREDIOS EVALUADOS 1						
CHIP	AAA0126WFNN	OFICIO REMISORIO CR – 25892.		•

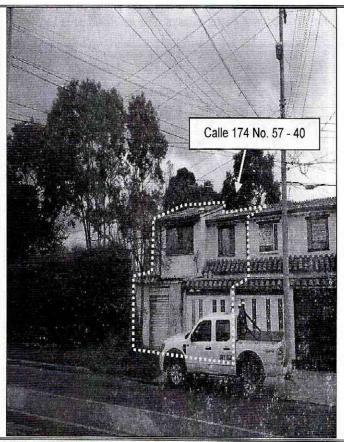
En el predio mencionado se ubica una edificación de dos (2) niveles (ver fotografía 1) construida bajo un sistema estructural de muros de carga sin confinar, con plaça de entrepiso en plaquetas prefabricadas en concreto reforzado y cubierta en tejas de fibrocemento, soportadas por correas de madera, la cual presenta deficiencias constructivas relacionadas con la carencia de elemento de confinamiento tipo vigas y columnas. Sobre los muros de cerramiento y divisorios se identifica fisuras y grietas con abertura de hasta 2.5 mm el longitudes entre 0.3 y 1 m aproximadamente (ver fotografías 2, 3 y 4); entre el cielo raso y los muros de cerramiento del segundo nivel se identifica una separación de 3 mm en una longitud de 2.5 m aproximadamente (ver fotografía 5); de igual forma se evidencia un deterioro general de la edificación. Hacia la parte posterior de la vivienda se implementó un cerramiento mediante mampostería confinada, al parecer producto de acciones de mejoramiento de la vivienda, muros sobre los cuales no se identificaron afectaciones.

Fotografía 1. Viviendas ubicadas en el predio de la Calle 174 No. 57 - 40, en el Sector catastral Villa del Prado de la Localidad Suba. Se observan los árboles al costado occidental.

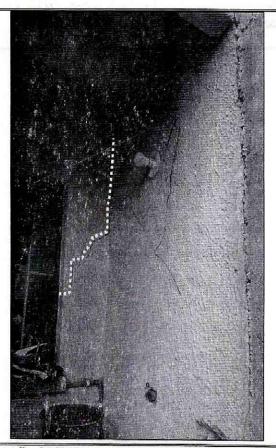
Entre las posibles causas por las cuales se han generado los daños identificados en la vivienda del predio de la Calle 174 No. 57 – 40, se encuentran las deficiencias constructivas identificadas y la susceptibilidad del terreno a presentar cambios volumétricos, situación que puede estar favorecida por procesos de desecación, así como por la succión y acción radicular de los arboles aledaños, esto último a su vez puede ser uno de los detonantes que está generando las afectaciones de la Avenida Carrera 58 a la altura de la Calle 174.

Fotografía 2. Fisuras y grietas en muros de cerramiento y divisorios identificadas en la vivienda del predio de la Calle 174 No. 57 - 40, en el Sector catastral Villa del Prado de la Localidad

- Al responsable y/o los responsables de la vivienda ubicada en el predio de la Calle 174 No. 57 40, en el Sector Catastral Villa del Prado de la Localidad Suba, desarrollar las acciones de mejoramiento, reparación y/o reforzamiento de la edificación, con el acompañamiento de personal idóneo, garantizando que se cumplan los requerimientos establecidos en el Decreto No. 926 del 19 de Marzo de 2010 y el Decreto No. 340 del 13 Febrero de 2012, Reglamento Colombiano de Construcción Sismo Resistente NSR-10 de acuerdo con la normatividad vigente, para lo cual se deberán tramitar licencias y permisos si es el caso, lo anterior con el ánimo de garantizar durante la vida útil de la vivienda las condiciones más adecuadas para su uso.

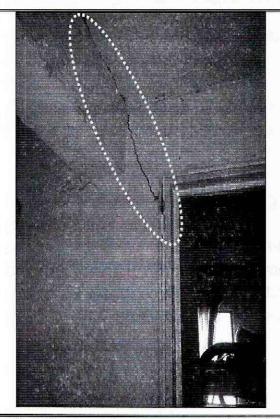
Fotografía 3. Fisuras y grietas en muros de cerramiento y divisorios identificadas en la vivienda del predio de la Calle 174 No. 57 - 40, en el Sector catastral Villa del Prado de la Localidad Suba.

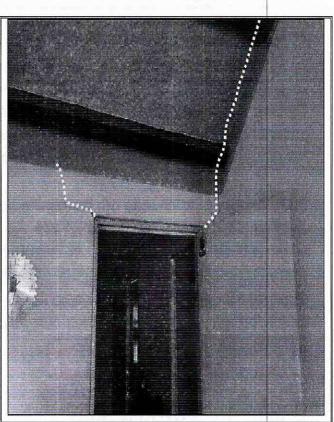
Fotografía 4. Fisuras y grietas en muros de cerramiento y divisorios identificadas en la vivienda del predio de la Calle 174 No. 57 - 40, en el Sector catastral Villa del Prado de la Localidad Suba.

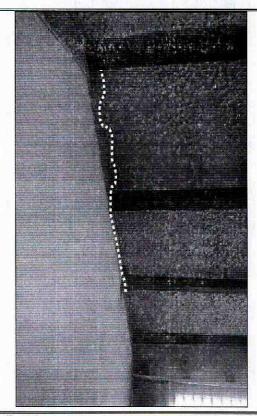
Fotografía 5. Separación entre muros de cerramiento y cielo raso de la vivienda ubicada en el predio de la Calle 174 No. 57 - 40, en el Sector catastral Villa del Prado de la Localidad Suba.

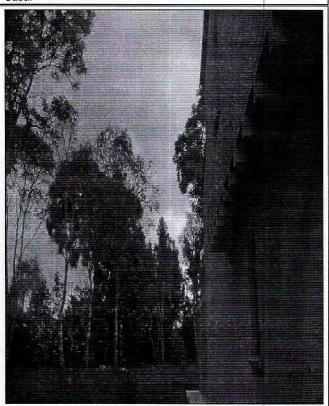
Al costado norte y occidental del predio se ubica una amplia zona verde cubierta de pastos y árboles con alturas entre 10 m y 15 m, algunos de estos distanciados de la vivienda valorada en 5 m aproximadamente (ver fotografía 6). Sobre la Avenida Carrera 58, ubicada al costado occidental de la zona verde y conformada por pavimento con carpeta de rodadura asfáltica, se identificaron deformaciones y hundimientos de hasta 20 cm aproximadamente.

Fotografía 6. Vista de la vivienda evaluada y ubicada en la Calle 174 No. 57 - 40, en el Sector catastral Villa del Prado de la Localidad Suba y de la zona verde del costado occidental

- A la Secretaría Distrital de Ambiente SDA, desde su competencia desarrollar un análisis detallado del comportamiento de los individuos arbóreos ubicados al costado norte y occidental del predio de la Calle 174 No. 57 40, bajo las condiciones actuales del entorno del sector, a fin de determinar la posible relación y/o incidencia de estos sobre los daños que se están presentando en la vivienda ubicada en dicho predio y en las vías vehiculares aledañas y de ser el caso se desarrollen los correctivos necesarios.
