ALCALDÍA MAYOR DE BOGOTÁ D.C. AMBIENTE Instituto Distrital de Gestión de Riesgos y Cambio Climático	DIAGNÓSTICO TÉCNICO	Código:	GAR-FT-03
		Versión:	03
		Código documental:	01/10/2014

REDIAGNÓSTICO TÉCNICO DI - 9929
SUBDIRECCIÓN DE ANÁLISIS DE RIESGOS Y EFECTOS DE CAMBIO CLIMÁTICO
COORDINACIÓN DE ASISTENCIA TÉCNICA
RADICADO IDIGER 2016ER19199

PREDIO	Calle 71 Sur entre carreras 88F sur y 88 G Sur	ÁREA DIRECTA	200 m ²		
BARRIO	San Joaquín	POBLACIÓN ATENDIDA	30		
UPZ	84 – Bosa	FAMILIAS	6	ADULTOS	20
LOCALIDAD	7- Bosa	PREDIOS EVALUADOS	6		
CHIP	AAA0149RDDM y Otros	OFICIO REMISORIO	CR-25916		
			NIÑOS	10

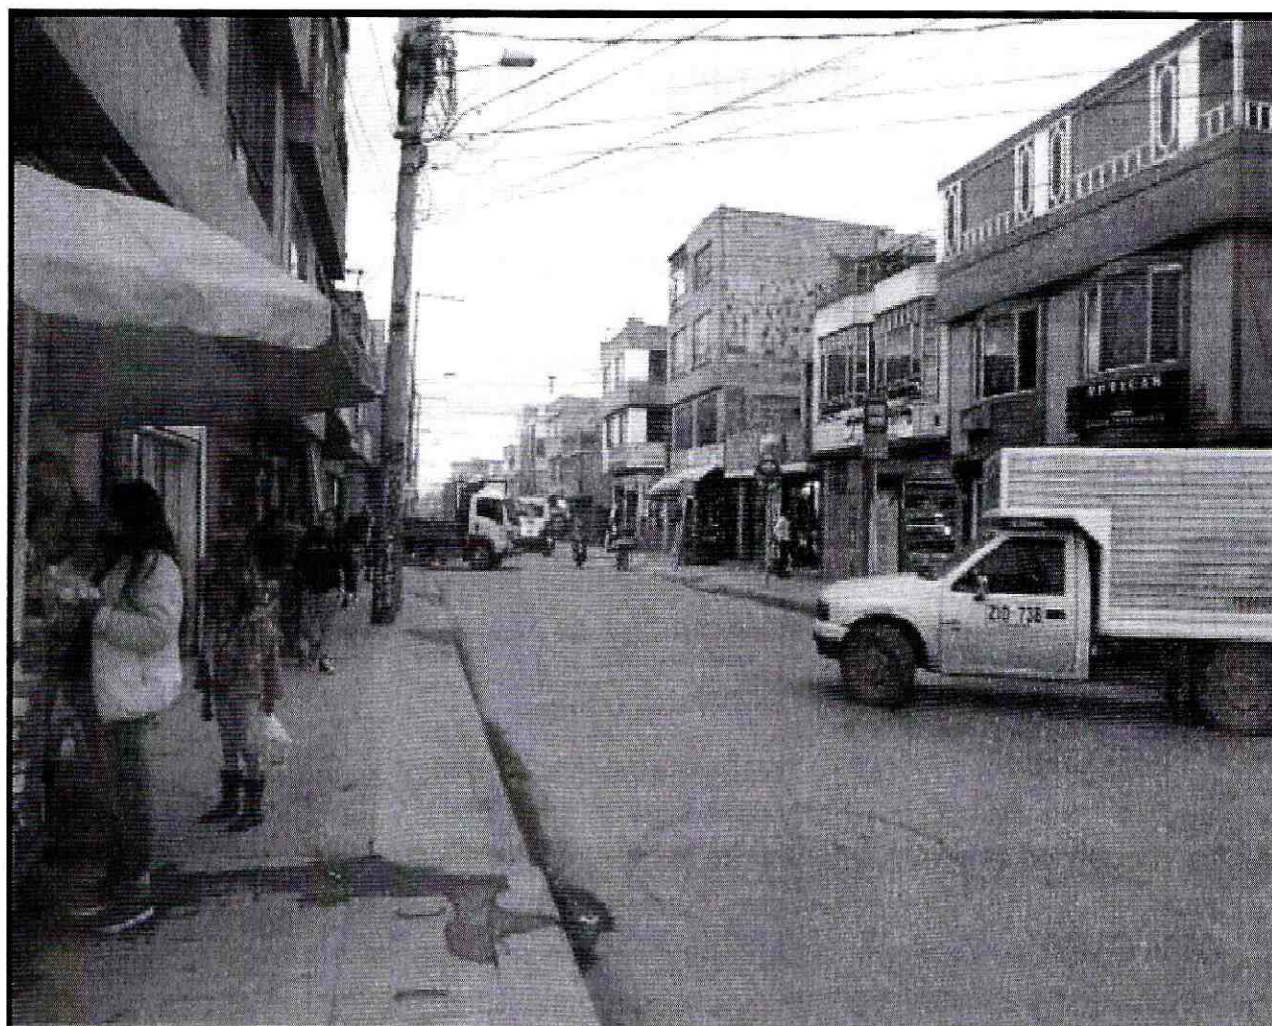
La Calle 71 Sur con pavimento rígido (concreto), en el tramo evaluado, presenta de forma generalizada buen estado, con excepción de algunos pequeños cambios de nivel entre losas consecutivas. Sobre esta vía circulan vehículos de tráfico liviano y pesado como buses del SITP y volquetas doble troque.

Fotografía 1. Vista general de Sector evaluado.

- Teniendo en cuenta, el tránsito de vehículos de tipo pesado que circulan por la Calle 71 Sur, entre las Carreras 88 F y 88 G, se recomienda al Instituto de Desarrollo Urbano-IDU, desde su competencia, determinar si la estructura de pavimento de este sector está diseñada para este tipo de cargas y si las vibraciones que se están induciendo a las edificaciones aledañas, pudieren generarles daños que comprometan su estabilidad.
- Al Instituto de Desarrollo Urbano-IDU, realizar una verificación detallada del estado de la vía, con el fin de descartar o corregir imperfecciones que pudieren estar generando las vibraciones percibidas los habitantes y trabajadores de los predios aledaños.

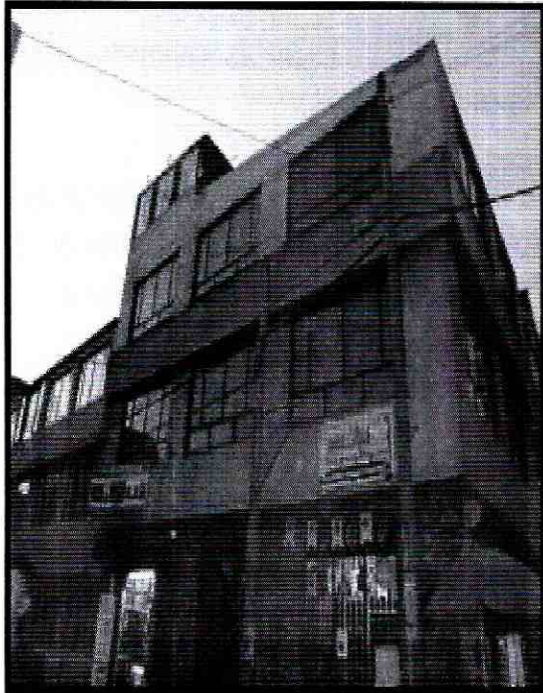
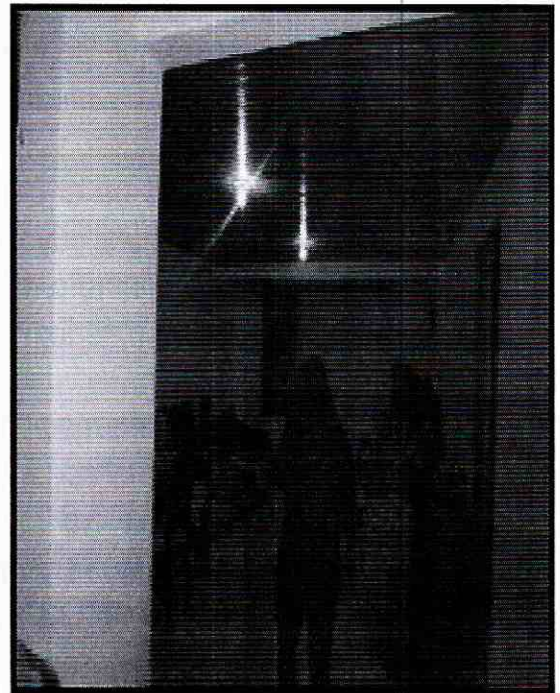
El inmueble emplazado en el predio de la Carrera 88 F No 71 -05 Sur, corresponde a una vivienda de 4 niveles cuya conformación estructural está basada en pórticos de vigas y columnas en concreto reforzado, en donde no se evidenciaron afectaciones de consideración desde el exterior ni al interior del mismo (Ver Fotografías 2 y 3).

De acuerdo con la información suministrada por los trabajadores de los locales comerciales de los primeros piso de las viviendas evaluadas y por la propietaria del predio de la Carrera 88 F No 71-05, las estructuras de los inmuebles evaluados vibran tras el paso de volquetas de gran tamaño más no por el paso de los buses SITP, sin embargo durante la visita no se evidenciaron tales vibraciones dado que no se presentó el paso de dichos automotores.

Fotografías 2 y 3. Predio de la Carrera 88 F No 71-09 Sur
