DIAGNÓSTICO TÉCNICO DI - 9936
SUBDIRECCIÓN DE ANÁLISIS DE RIESGOS Y EFECTOS DE CAMBIO CLIMÁTICO
COORDINACIÓN DE ASISTENCIA TÉCNICA
RADICADO IDIGER No. 2016ER15367

PREDIO EVALUADO	Calle 1 No 6-13 Este	ÁREA DIRECTA	80m ²		
BARRIO	Dorado Bajo	POBLACIÓN ATENDIDA	2		
UPZ	96-Lourdes	FAMILIAS	1	ADULTOS	2
LOCALIDAD	3-Santa Fe	NIÑOS	0		
CHIP	AAA0033PXLW	PREDIOS EVALUADOS	1		
		OFICIO REMISORIO	CR-25929

REMOCIÓN EN MASA: DAÑOS LEVES

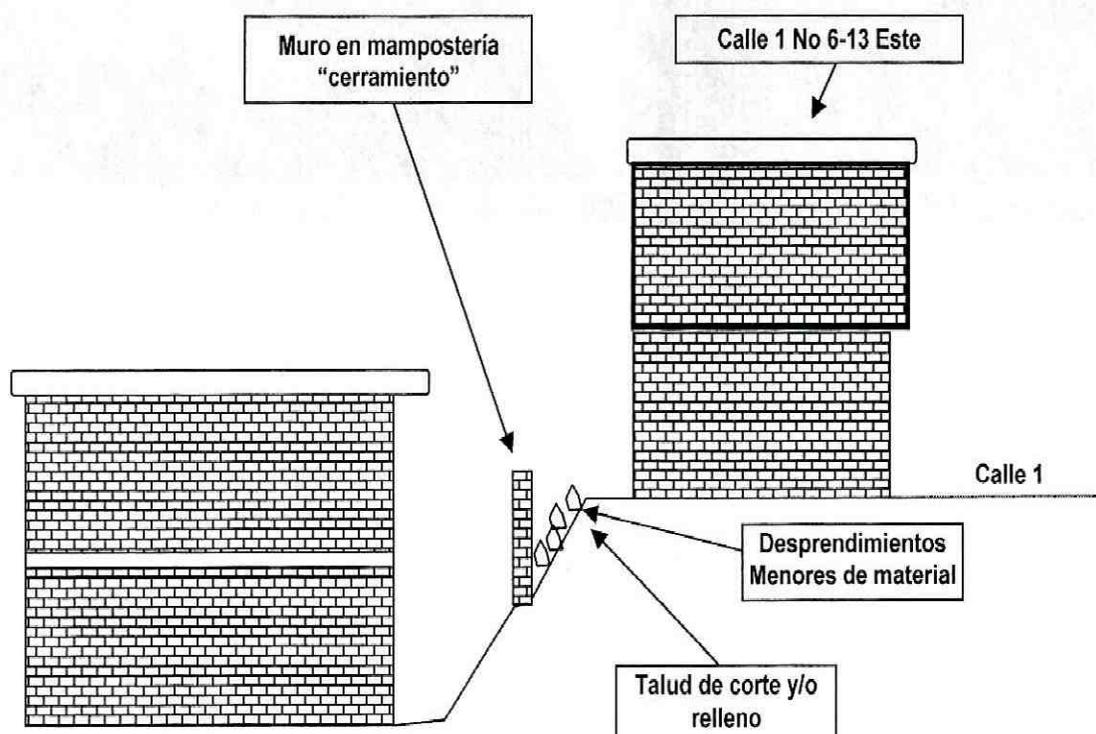
Figura No. 2. Esquema

Para la adecuación del predio de la Calle 1 No 6-13 Este, se realizó un talud de corte y/o relleno de longitud cercana a los a 15 metros y una altura de aproximadamente 3 metros que se localiza en la parte posterior del predio y que carece de medidas de protección y/o contención ni sistemas para dar manejo a las aguas de escorrentía superficial y subsuperficial, donde se evidencian algunos desprendimientos puntuales del material que lo conforma. Ver Figura 2.

- En caso de no existir restricciones y/o condicionamientos del uso del suelo, para el predio de la Calle 1 No 6-13 Este, en el Barrio Dorado Bajo de la Localidad de Santa Fe, se recomienda al responsable y/o responsables de los mismos, implementar adecuadas medidas de estabilización, protección y manejo de las aguas de escorrentía superficial y subsuperficial, en todos aquellos taludes de corte y/o relleno que hayan sido realizados para la adecuación del predio y posterior emplazamiento de la vivienda existente en el mismo. Por otra parte se resalta, que se deberá garantizar el cumplimiento de los requerimientos establecidos en el Reglamento Colombiano de Construcción Sismo Resistente NSR – 10, de acuerdo con la normatividad vigente para el predio, para lo cual se deben tramitar los permisos y licencias respectivos.

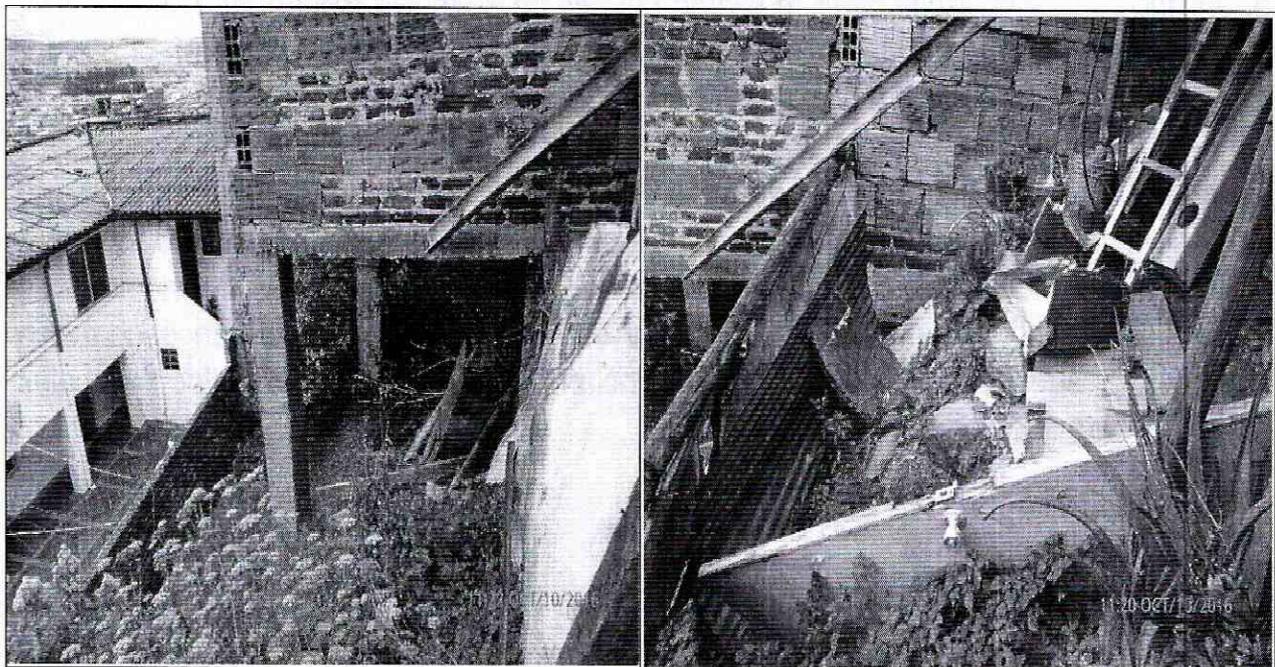
En el predio de la Calle 1 No 6-13 Este, se emplaza una vivienda de dos (2) niveles construida en mampostería simple, placa de entre piso en concreto, se observan daños como fisuras de tendencia longitudinal en el muro de cerramiento del costado sur-oriental con aberturas entre 1mm y 2mm y longitudes hasta de 1m.

Entre las posibles causas por las cuales se están presentando los daños evidenciados en la vivienda, se pueden mencionar los asentamientos diferenciales que presenta la vivienda, las deficiencias constructivas y la carencia de medidas de protección y/o contención y sistemas para dar manejo a las aguas de escorrentía superficial y subsuperficial en el talud realizado para el emplazamiento de la vivienda.

Fotografías 1 y 2. Predio de la Calle 1 No 6-13 Este y talud de corte y/o relleno evaluado.

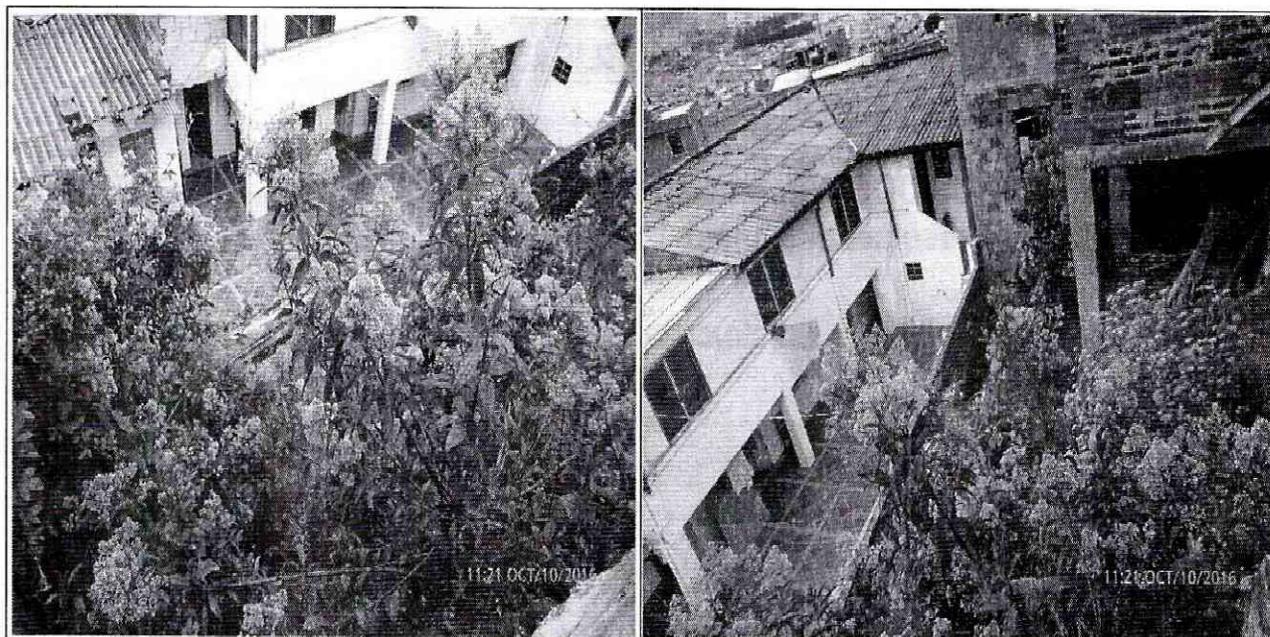
Fotografías 3 y 4. Predio de la Calle 1 No 6-13 Este y talud de corte y/o relleno evaluado.
