**DIAGNÓSTICO TÉCNICO DI - 9937**  
**SUBDIRECCIÓN DE ANÁLISIS DE RIESGOS Y EFECTOS DE CAMBIO CLIMÁTICO**  
**COORDINACIÓN DE ASISTENCIA TÉCNICA**  
**RADICADO IDIGER No. 2016ER15388**

PREDIO EVALUADO	Calle 42A Sur No 7-31 Este	ÁREA DIRECTA	80m <sup>2</sup>		
BARRIO	Altamira Sector San José	POBLACIÓN ATENDIDA	3		
UPZ	32-San Blas	FAMILIAS	1	ADULTOS	3
		NIÑOS	0		
LOCALIDAD	4-San Cristóbal	PREDIOS EVALUADOS	1		
CHIP	AAA0004MHWW	OFICIO REMISORIO	CR-25930

**REMOCIÓN EN MASA: DAÑOS LEVES - DESPRENDIMIENTOS MENORES**

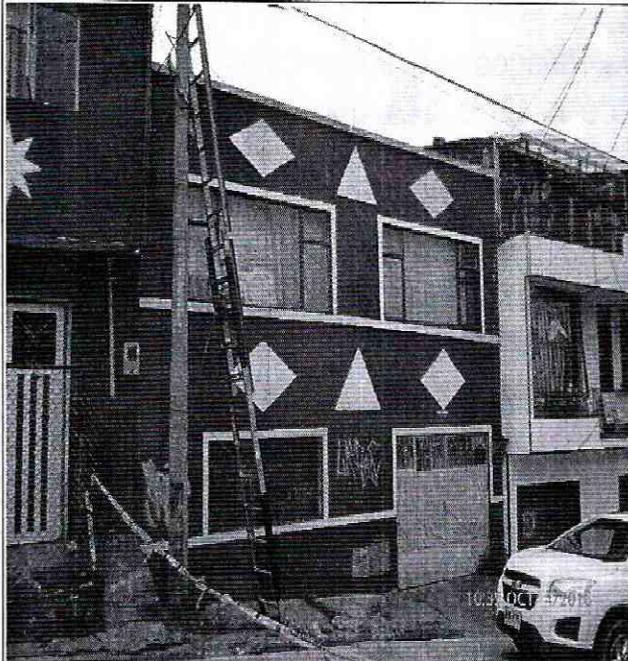
Fotografías 1. Predio de la Calle 42A Sur No 7-31 Este

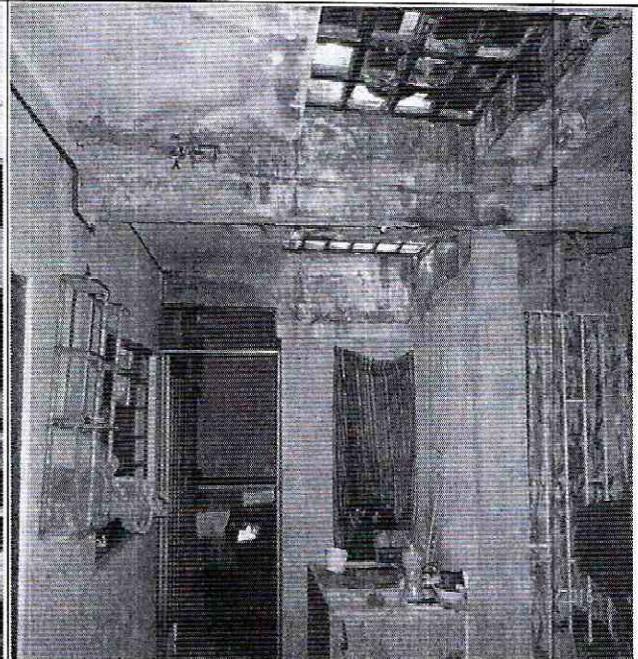
Fotografías 1. Vista al interior del predio de la Calle 42A Sur No 7-31 Este.

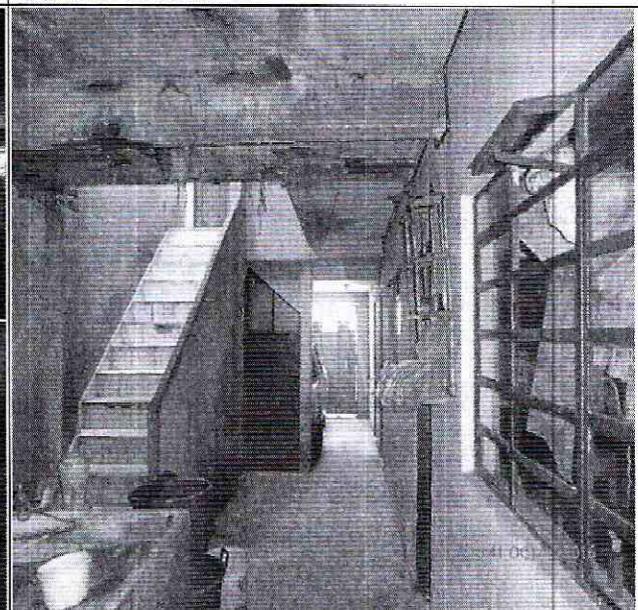
En el predio de la Calle 42A Sur No 7-31 Este, se emplaza una vivienda de dos (2) niveles construida en mampostería simple, placa de entre piso en concreto, se observan daños como fisuras de tendencia longitudinal en el muros de cerramiento del costado sur-oriental de aberturas entre 1mm-2mm y longitudes hasta de 1m, los muros de cerramiento ubicados en el costado oriental de la vivienda se encuentran en contacto directo con el talud de corte, es posible que en la zona de transición del muro y el talud de corte no cuente con obras para el manejo de las aguas de escorrentía, generando las humedades y filtraciones identificadas en este costado del predio.

Entre las posibles causas por las cuales se están presentando las afectaciones evidenciadas en la vivienda, se pueden mencionar los asentamientos diferenciales que presenta la vivienda sumado a las deficiencias constructivas y la carencia de sistemas para el manejo de las aguas de escorrentía.

Fotografías 3 y 4. Vista al interior del predio de la Calle 42A Sur No 7-31 Este.

- Se recomienda a los habitantes y/o responsables del predio de la Calle 42A Sur No 7-31 Este, implementar acciones para el mantenimiento y mejoramiento de la calidad de la vivienda, con el propósito de optimizar las condiciones adecuadas para su uso.
- En el caso de no existir restricciones y/o condicionamientos al uso del suelo para el predio de la Calle 42A Sur No 7-31 Este, se recomienda al responsable y/o responsables de las viviendas, implementar acciones para el mantenimiento de las redes internas hidro-sanitarias, con el fin de verificar la presencia de fugas en dichas redes.
