**DIAGNÓSTICO TÉCNICO DI - 9942**  
**SUBDIRECCIÓN DE ANÁLISIS DE RIESGOS Y EFECTOS DE CAMBIO CLIMÁTICO**  
**COORDINACIÓN DE ASISTENCIA TÉCNICA**  
**Radicado IDIGER No. 2016ER19817**

| DIRECCIÓN | Carrera 2C Este No. 48Q-16 Sur | ÁREA DIRECTA | 90 m <sup>2</sup> | | | | |
| BARRIO | Rincón del Valle | POBLACIÓN ATENDIDA | 1 | | | | |

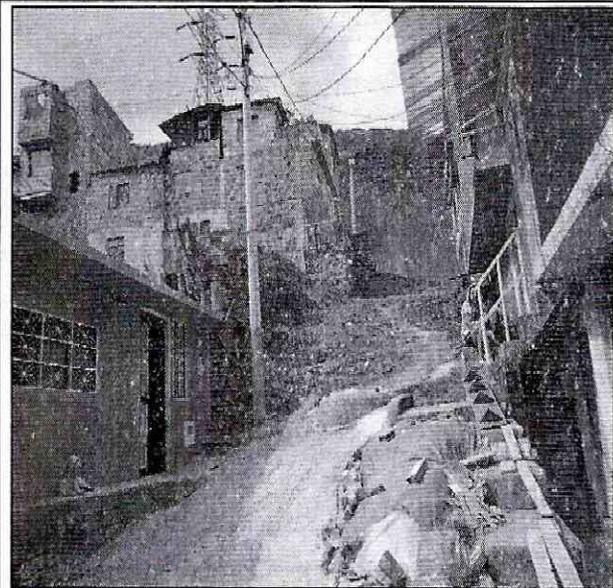
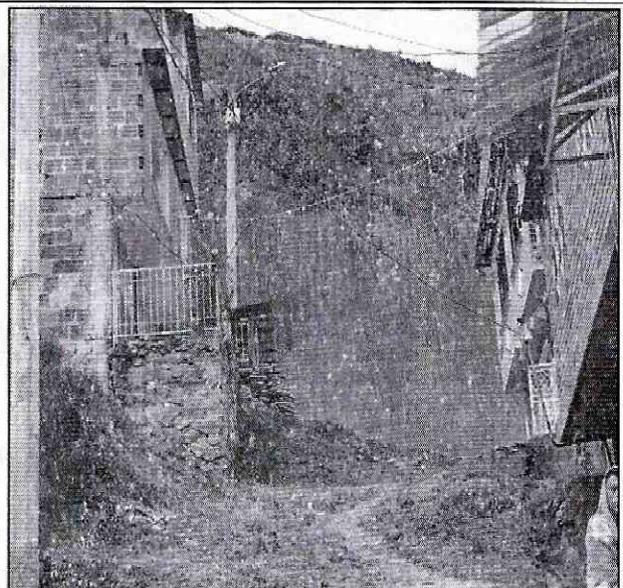
El día 07 de Diciembre de 2016, personal del Instituto Distrital de Gestión del Riesgo y Cambio Climático - IDIGER, realizó visita al sector donde se localiza el predio evaluado encontrando en una zona de pendiente baja, parcialmente consolidada, donde se identifican construcciones de uno (01) a tres (03) niveles, en material de recuperación, mampostería simple y mampostería parcialmente confinadas, en las que se identifican deficiencias constructivas, relacionadas con el material que las conforma y la ausencia de elementos de confinamiento y amarre (Foto 1 y 2).

Foto 1 y 2. Vista del sector donde se localiza el predio de la Carrera 2C Este No. 48Q-16 Sur, Barrio Rincón del Valle de la Localidad de Rafael Uribe Uribe.

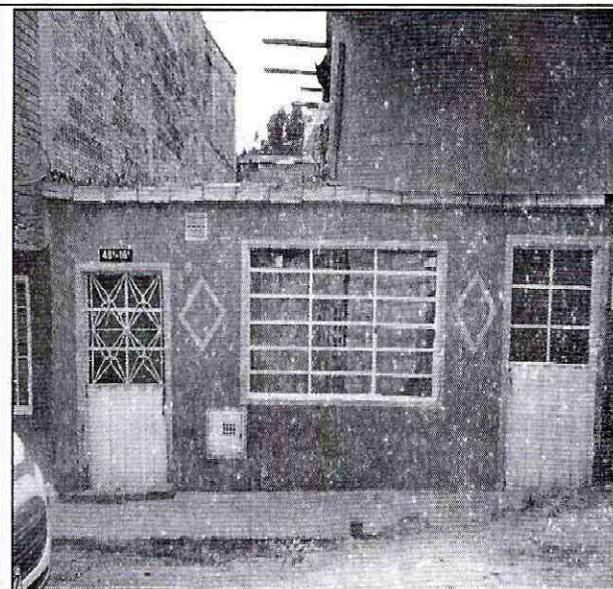
En el predio de la Carrera 2C Este No. 48Q-16 Sur, se emplaza una vivienda de un (01) nivel al costado oriental y dos (02) niveles al costado occidental (Foto 3), construida en mampostería simple (primer nivel) y material de recuperación (segundo nivel), con cubierta liviana en teja de asbesto cemento soportada por un entramado en madera que a su vez se apoya sobre el cerramiento de la misma.

Foto 3. Vista de la vivienda emplazada en el predio de la Carrera 2C Este No. 48Q-16 Sur, Barrio Rincón del Valle de la Localidad de Rafael Uribe Uribe.

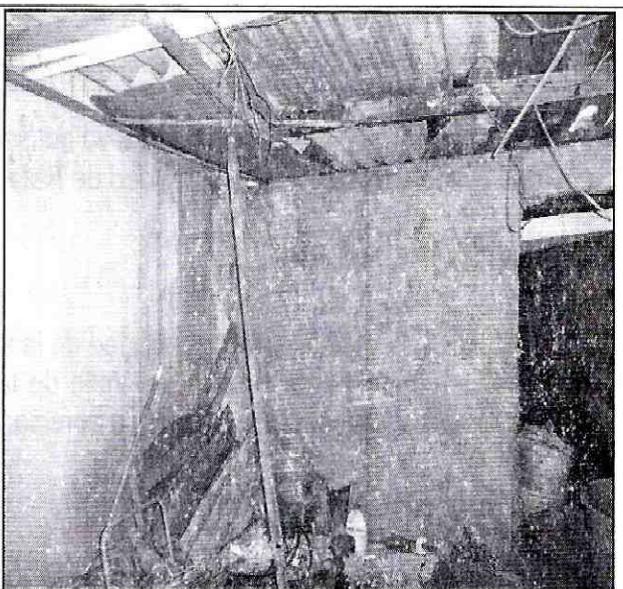
Al interior de la vivienda se aprecia deterioro de la cubierta y deformación de la misma, separación de esta con respecto a los muros de cerramiento, falta de mantenimiento de los muros de cerramiento y divisorios de la vivienda, donde no se evidencian las afectaciones mencionadas por usted en el radicado 2016ER19817, en lo referente a deslizamientos y grietas (Foto 4, 5 y 6).

Foto 4. Vista al interior de la vivienda en la que se aprecia deterioro por la falta de mantenimiento.

- La estabilidad estructural y habitabilidad de la vivienda emplazada en el predio de la Carrera 2C Este No. 48Q-16 Sur, Barrio Rincón del Valle de la Localidad de Rafael Uribe Uribe, no se encuentran comprometidas por el deterioro que se aprecia en la misma ante la falta de mantenimiento.

- Al responsable y/o responsables del predio de la Carrera 2C Este No. 48Q-16 Sur, Barrio Rincón del Valle de la Localidad de Rafael Uribe Uribe, implementar medidas de mantenimiento, mejoramiento y/o reforzamiento en la vivienda allí emplazada, acciones que se deben adelantar con personal idóneo, tramitando los permisos y teniendo en cuenta la normatividad vigente.
