DIAGNÓSTICO TÉCNICO DI - 9948
SUBDIRECCIÓN DE ANÁLISIS DE RIESGOS Y EFECTOS DEL CAMBIO CLIMÁTICO
COORDINACIÓN DE ASISTENCIA TÉCNICA
RADICADO IDIGER No 2016ER18760

DIRECCIÓN	Calle 74 A Sur con Carrera 11 C Este	ÁREA DIRECTA		80 m2			
BARRIO	La Flora	POBLACIÓN ATENDIDA		4			
UPZ	52 – La Flora	FAMILIAS	1	ADULTOS	2	NIÑOS	2
LOCALIDAD	5 – Usme	PREDIOS EVALUADOS		1			
CHIP	AAA0145RALF	OFICIO REMISORIO		CR-25948

REMOCION EN MASA: Sin daños

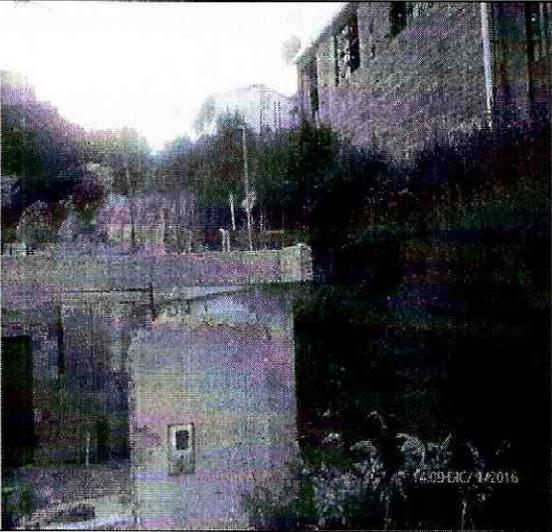
posiblemente para la adecuación del terreno y posterior emplazamiento de la mencionada vivienda. Este talud de corte presenta una pendiente cercana a los 80° y altura de 4m en una longitud de 12m aproximadamente y no cuenta con medidas de estabilización ni sistema para el manejo de aguas de escorrentía superficial y subsuperficial. Adicionalmente, hacia la parte alta del talud se localiza un sendero peatonal sin pavimentar y una vivienda distanciada de la corona del talud de corte en 1.5m aproximadamente. (*Fotografía 1*)

<p>Fotografía 1 – Vista general del talud de corte localizado al norte del predio de la Carrera 11D Este No. 74A-05 Sur</p>	<p>Fotografía 2 – Estado actual del talud de roca localizado al costado occidental del predio de la Carrera 11D Este No. 74A-05 Sur</p>

- Se recomienda a la Alcaldía Local de Usme, desde su competencia y en caso de no existir restricciones y/o condicionamientos al uso del suelo, para el sector evaluado en el presente informe técnico, en el barrio la Flora de la localidad de Usme, identificar el responsable y/o responsables de implementar las medidas de contención, protección y manejo de las aguas de escorrentía superficial y sub-superficial para los taludes de corte evidenciados en el sector de la Calle 74A Sur entre la carrera 11D Este y la Carrera 12 Este; intervenciones que deberán ser realizadas y apoyadas por personal idóneo; garantizando que se cumplan los requerimientos establecidos en el Decreto No. 926 del 19 de marzo de 2010 y el Decreto 340 del 13 de Febrero de 2012, Reglamento Colombiano de Construcción Sismo Resistente NSR-10 de acuerdo con la normatividad vigente y para lo cual deberán tramitarse los permisos y licencias respectivas.

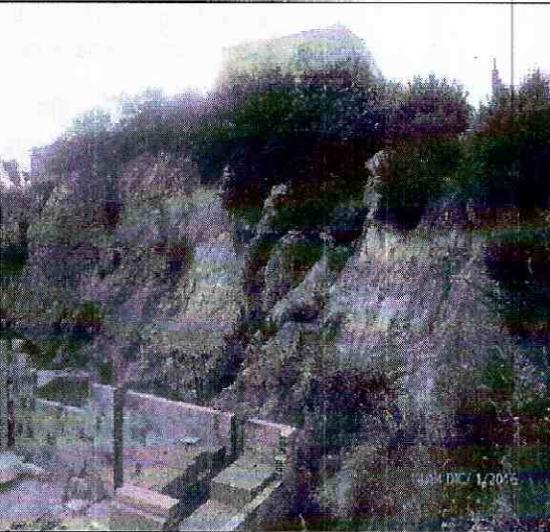
Durante la visita no se observó ninguna condición que permita indicar reactivación del movimiento en masa evidenciado anteriormente; sin embargo, a la fecha no se han atendido las recomendaciones dadas en el sentido de realizar las obras de protección y/o estabilización del talud. (*Fotografías 2 y 3*)

- Se recomienda a la Alcaldía Local de Usme y a los responsables del predio de la Carrera 11D Este No. 74A-05 Sur en el barrio la Flora de la localidad de Usme, realizar un monitoreo periódico al sector evaluado y ubicado al costado Norte del predio de la Carrera 11D Este No. 74A-05 Sur, dado el movimiento de remoción en masa evidenciado con anterioridad en el sector.

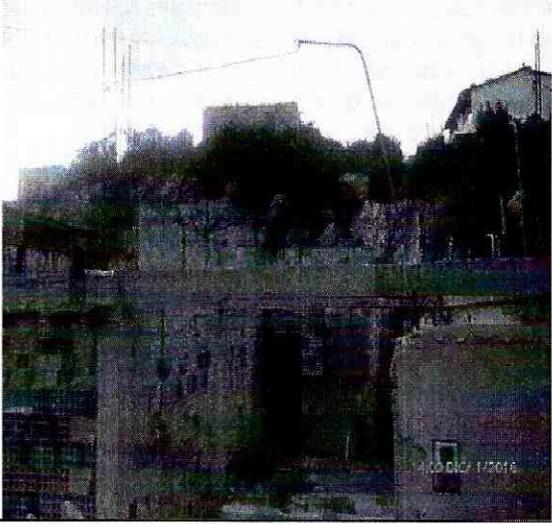
<p>Fotografía 3 – Estado actual del predio de la Carrera 11D Este No. 74A-05 Sur</p>
