DIAGNÓSTICO TÉCNICO DI-10054
SUBDIRECCIÓN DE ANÁLISIS DE RIESGOS Y EFECTOS DE CAMBIO CLIMÁTICO
COORDINACIÓN DE ASISTENCIA TÉCNICA
RADICADOS IDIGER 2016ER16997

DIRECCIÓN	Carrera 17 B No. 187 - 77	ÁREA DIRECTA	200 m ² .				
SECTOR CATASTRAL	El Verbenal	POBLACIÓN ATENDIDA	5				
UPZ	09 – Verbenal.	FAMILIAS	1	ADULTOS	4	NIÑOS	1
LOCALIDAD	01 – Usaquén.	PREDIOS EVALUADOS	2				
CHIP	AAA0119WDNN	OFICIO REMISORIO	CR – 26117.

Estructural: Daño moderado.

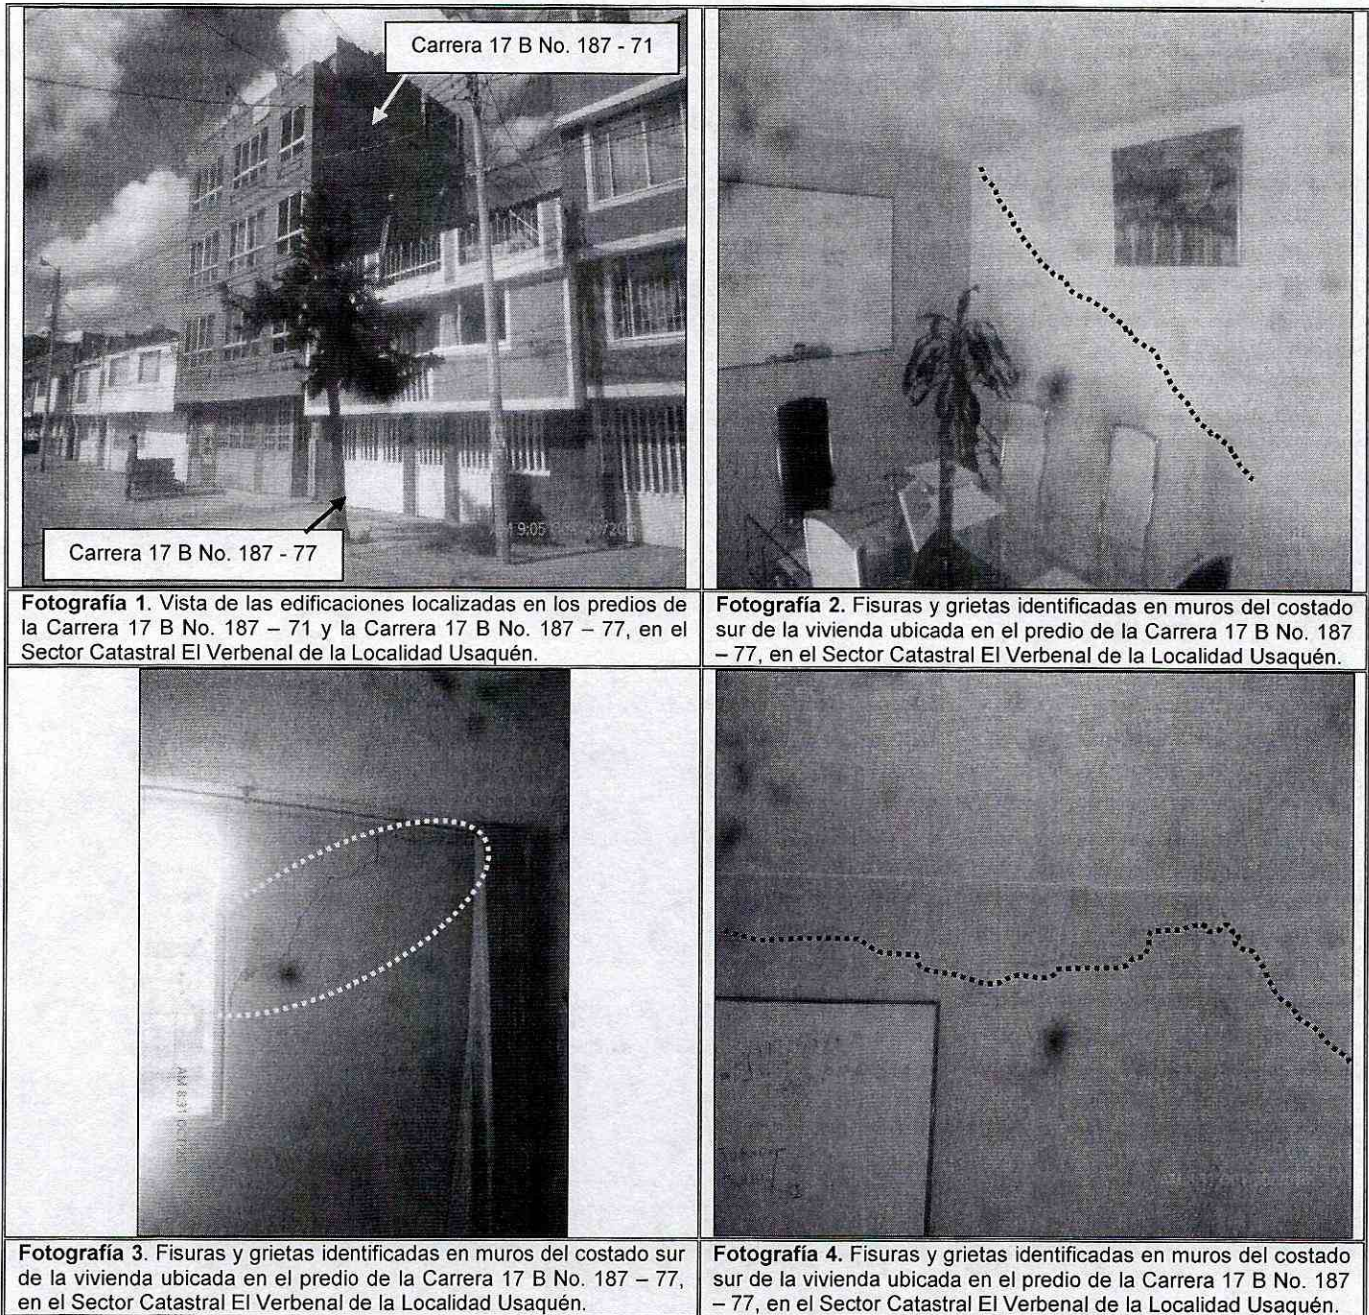
5. REGISTRO FOTOGRAFICO.

En el predio de la Carrera 17 B No. 187 – 77, se localiza una vivienda de tres (3) niveles, construida bajo un sistema estructural de mampostería parcialmente confinada, con placas de entrepiso en concreto reforzado y cubierta en tejas de fibrocemento soportadas por correas de madera, la cual presenta deficiencias constructivas relacionadas con la carencia de elementos de confinamiento tipo vigas y columnas. En los muros de cerramiento del costado sur se identifican fisuras y grietas de tendencia vertical con aberturas entre 1 mm y 2 mm, en longitudes entre 1 m y 3 m aproximadamente (ver fotografías 1 a 4); de igual forma se identifican fisuras en pisos y losas de entrepiso con aberturas de 1 mm en longitudes entre 3 m y 5 m aproximadamente.

Entre las posibles causas por las cuales se presentan las afectaciones identificadas en la vivienda del predio de la Carrera 17 B No. 187 – 77, se encuentran la ocurrencia de asentamientos de la estructura construida en el predio de la Carrera 17 B No. 187 – 77.

- A los responsables de las edificaciones ubicadas en los predios de la Carrera 17 B No. 187 – 71 y la Carrera 17 B No. 187 – 77, en el Sector Catastral El Verbenal de la Localidad Usaquén, desarrollar las acciones pertinentes, encaminadas a determinar la capacidad y desempeño de la estructura que se ubica en el predio de la Carrera 17 B No. 187 – 77, para lo cual es necesario adelantar estudios detallados de patología y vulnerabilidad estructural y comportamiento suelo estructura que determinen el nivel de daño que dicha estructura presenta; estudios que deberán determinar el tipo de intervenciones a implementarse con el fin de reparar y llevar la estructura a los niveles de seguridad requeridos, garantizando que se cumplan los requerimientos establecidos en la Ley 400 de 1997 en el Decreto No. 926 del 19 de marzo de 2010, Reglamento Colombiano de Construcción Sismo Resistente NSR-10, de acuerdo con la normatividad vigente, para lo cual se deben tramitar los permisos y licencias respectivos. Estos estudios deben ser adelantados con el propósito de garantizar durante la vida útil de las estructuras, las condiciones adecuadas para su uso.
