DIAGNÓSTICO TÉCNICO DI-10057
SUBDIRECCIÓN DE ANÁLISIS DE RIESGOS Y EFECTOS DE CAMBIO CLIMÁTICO
COORDINACIÓN DE ASISTENCIA TÉCNICA
RADICADOS IDIGER 2016ER18922

DIRECCIÓN	Calle 128 B con Carrera 22	ÁREA DIRECTA	200 m².				
SECTOR CATASTRAL	La Calleja	POBLACIÓN ATENDIDA	100				
UPZ	15 – Country Club.	FAMILIAS	-	ADULTOS	40	NIÑOS	60
LOCALIDAD	01 – Usaquén.	PREDIOS EVALUADOS	1				
CHIP	AAA0099TKNX	OFICIO REMISORIO	CR – 26122.

Estructural: Daños leves.

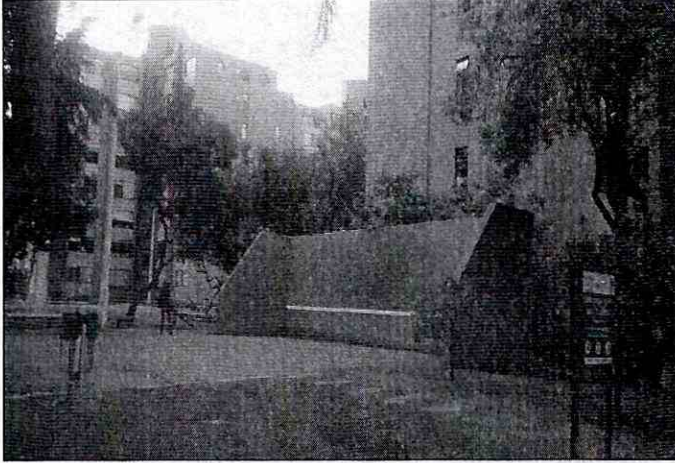
Al costado noroccidental del parque se ubica un muro en forma de U (*ver fotografía 1*), con una altura de 3.5 m, usado para practica de tenis y al parecer construido en mampostería simple, el cual se encuentra a 2 m de distancia de una de las torres de apartamentos del Conjunto Residencial Lancastría Lote A (*ver fotografía 2*). Sobre el muro evaluado se identifica una leve pérdida de verticalidad (*ver fotografía 2*) y fisuras de tendencia diagonal y vertical, con aberturas de 0.5 mm en longitudes entre 1 m y 2 m aproximadamente (*ver fotografía 3*). En la zona frontal del muro se encuentra un área dura en pavimento asfáltico, sobre el cual se identifica un alto grado de deterioro, presencia de grietas con aberturas de 5 mm en longitudes de hasta 2 m y leves deformaciones (*ver fotografía 4*).

<p>Fotografía 1. Vista del muro para práctica de tenis, ubicado a la altura de la Calle 128 B con Carrera 22, en el Sector Catastral La Calleja de la Localidad Usaquén.</p>	<p>Fotografía 2. Vista del muro para práctica de tenis, ubicado a la altura de la Calle 128 B con Carrera 22, en el Sector Catastral La Calleja de la Localidad Usaquén. Se observa</p>

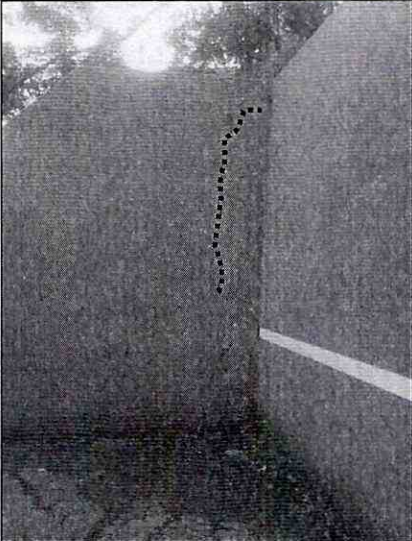
Carrera 22, se encuentran los asentamientos de la edificación aledaña al muro, perteneciente al Conjunto Residencial Lancaster Lote A, la acción radicular y succión de los árboles de la zona, así como la ocurrencia de procesos de desecación del terreno.

<p>Fotografía 3. Fisuras identificadas en muro para práctica de tenis evaluado y ubicado a la altura de la Calle 128 B con Carrera 22, en el Sector Catastral La Calleja de la Localidad de Usaquén.</p>	<p>Fotografía 4. Grietas, deterioro y leves hundimientos de la zona dura aledaña al muro para práctica de tenis evaluado y ubicado a la altura de la Calle 128 B con Carrera 22, en el Sector Catastral La Calleja de la Localidad de Usaquén.</p>

- A la Alcaldía Local de Usaquén, desde su competencia evaluar la viabilidad de desarrollar acciones de mejoramiento y/o mantenimiento del muro evaluado y zona dura adyacente ubicada a la altura de la Calle 128 B con Carrera 22, en el Sector Catastral La Calleja de la Localidad Usaquén, con el propósito de evitar un mayor deterioro de dicha infraestructura y de esta manera restablecer las condiciones mas adecuadas para el uso y prolongar la vida útil de dicha infraestructura, acciones a desarrollar con el apoyo de personal idóneo, tramitando los permisos y licencias respectivos.
