DIAGNÓSTICO TÉCNICO DI-10060
SUBDIRECCIÓN DE ANÁLISIS DE RIESGOS Y EFECTOS DE CAMBIO CLIMÁTICO
COORDINACIÓN DE ASISTENCIA TÉCNICA
RAD IDIGER 2016ER15812

DIRECCIÓN	Carrera 2 Este No. 90-30 Sur Carrera 2A Este No. 90-33 Sur Calle 90 Bis Sur 2-16 Este	ÁREA DIRECTA	200 m ²				
BARRIO	Progreso II Sector La Reforma	POBLACIÓN ATENDIDA	5				
UPZ	59-Alfonso López	FAMILIAS	1	ADULTOS	3	NIÑOS	2
LOCALIDAD	5- Usme	PREDIOS EVALUADOS	1				
CHIP	AAA0172PWA AAA0196TYEP AAA0196TYFZ	OFICIO REMISORIO	CR- 26125

ESTRUCTURAL: Daño moderado

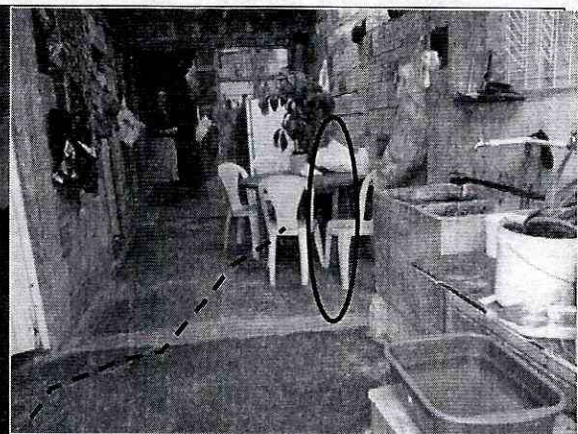
Entre las posibles causas por las cuales se pueden estar presentando daños en la vivienda, se encuentran los asentamientos diferenciales experimentados por el inmueble desde la construcción hasta la fecha, la falta de mantenimiento y reforzamiento estructural y probables afectaciones como consecuencia de las obras desarrolladas durante la construcción del canal y/o situación que con base a la inspección visual no es posible precisar.

Fotografía 6. Vista del interior de la vivienda se aprecia grieta en la placa de piso.

- En el caso de no existir restricciones y/o condicionamientos al uso del suelo para el predio de la Carrera 2 Este No. 90-30 Sur, en el Barrio Progreso II Sector La Reforma de la Localidad de Usme, se recomienda, implementar acciones para el mantenimiento, mejoramiento y reforzamiento estructural de la vivienda, con el apoyo de personal idóneo y garantizando que se cumplan los requerimientos establecidos en el Reglamento colombiano de Construcción Sismo Resistente NSR-10, de acuerdo a la normatividad vigente, para lo cual se deben tramitar los permisos y licencias respectivos. Con el propósito de garantizar las condiciones adecuadas para su uso y así salvaguardar la integridad física de los ocupantes de la vivienda.

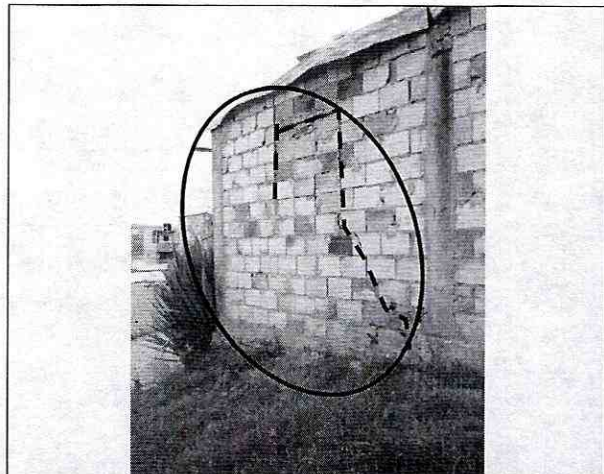
Fotografía 7. Grietas de tendencia diagonal, horizontal y vertical en muro de cerramiento del costado sur de la vivienda.

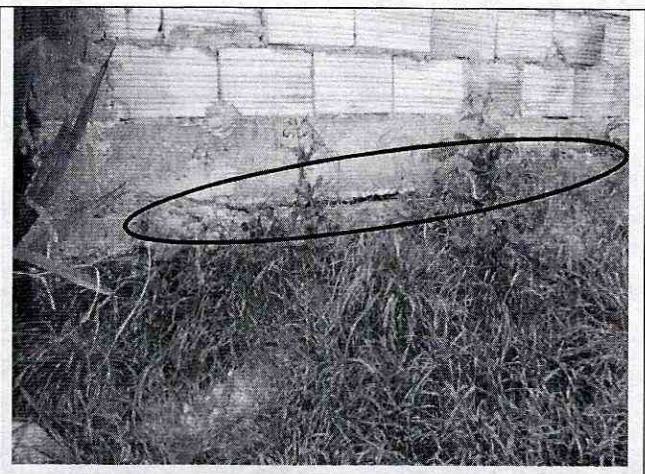
Fotografía 8. Asentamiento del material de cimentación de la vivienda, costado suroccidental.
