DIAGNÓSTICO TÉCNICO DI-10075
SUBDIRECCIÓN DE ANÁLISIS DE RIESGOS Y EFECTOS DE CAMBIO CLIMÁTICO
COORDINACIÓN DE ASISTENCIA TÉCNICA
RADICADOS IDIGER 2016ER17115

En atención al radicado IDIGER 2016ER17115, personal del Instituto Distrital de Gestión de Riesgos y Cambio Climático IDIGER, realizó visita técnica el día 20 de Octubre de 2016 al sector donde se ubica el predio de la Avenida Carrera 19 No. 150 – 81, en el Sector Catastral Las Margaritas de la Localidad Usaquén, en una zona relativamente plana consolidada urbanísticamente, con vías de acceso vehicular pavimentadas (*ver fotografía 1*).

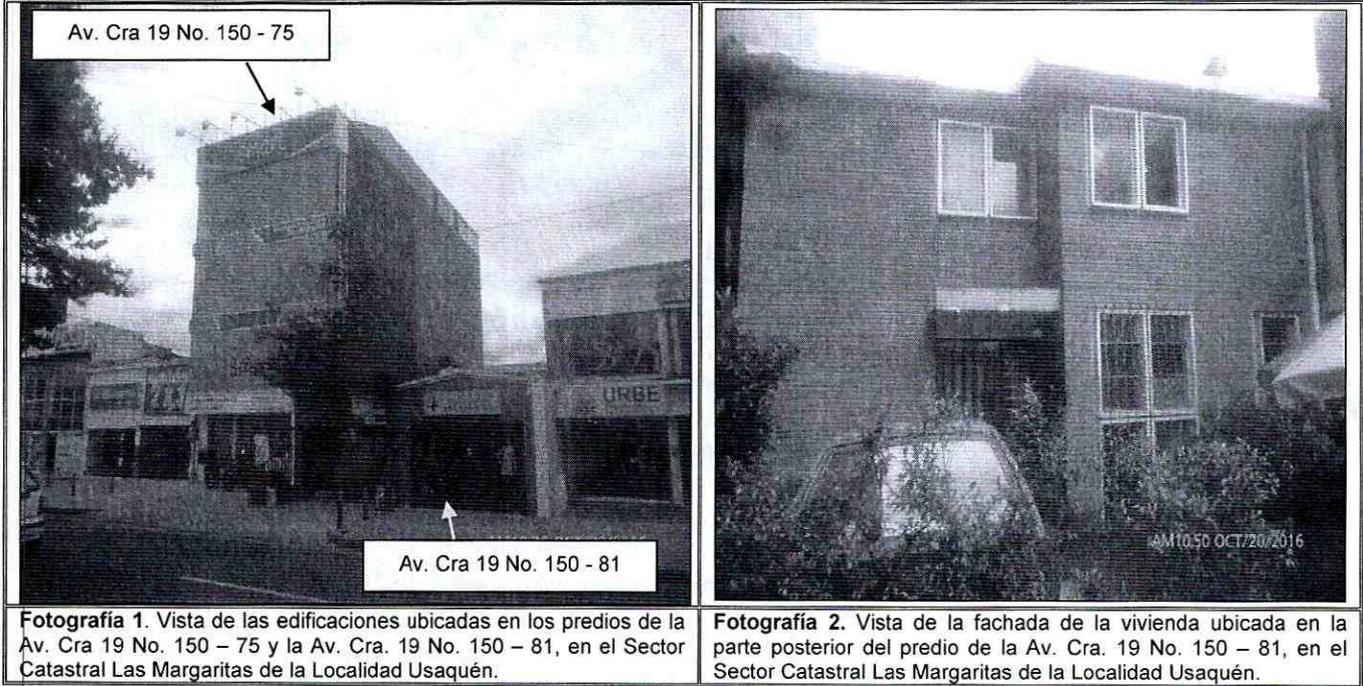
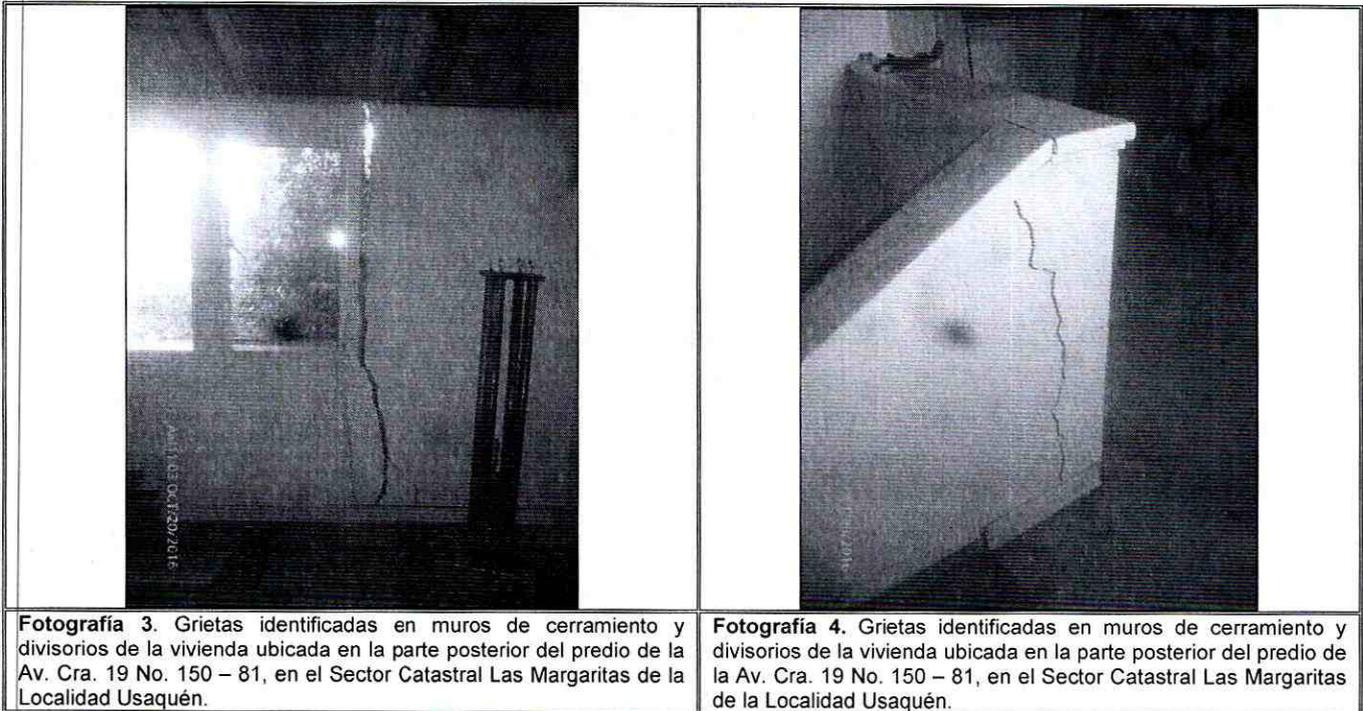
En el predio de la Avenida Carrera 19 No. 150 – 81 (*ver fotografía 1*), hacia la parte posterior se localiza una vivienda de dos (2) niveles construida al parecer en mampostería de carga sin confinar, con placa de entepiso en concreto reforzado y cubierta en tejas de fibrocemento soportadas por correas de madera (*ver fotografía 2*), la cual presenta agrietamientos de tendencia diagonal y vertical con aberturas entre 2 mm y 30 mm, en longitudes del orden de 0.5 m a 3 m aproximadamente (*ver fotografías 3, 4 y 5*), así como fracturas en la placa de entepiso con aberturas de 3 mm en longitudes de hasta 4 m aproximadamente (*ver fotografía 6*); daños que fueron identificados desde el mes de Marzo de 2015 y que se encuentran descritos en el DI-7981. De acuerdo a los daños observados, estos aparentemente se han incrementado en relación a lo valorado en el mes de Marzo de 2015. Hacia la zona frontal del predio se ubica una edificación de un (1) nivel, en donde se localiza un local comercial construido al parecer en mampostería simple, sobre el cual no se identifican daños.

En el predio de la Avenida Carrera 19 No. 150 – 75, ubicado al costado sur de la vivienda evaluada, se localiza un edificio de cuatro (4) niveles y una terraza cubierta (*ver fotografía 1*), construido bajo un sistema estructural de pórticos de concreto reforzado con placas de entepiso en concreto reforzado. Según información suministrada por la señora Olinda Silva, responsable del predio de la Avenida Carrera 19 No. 150 – 81, los daños de la vivienda mencionada se empezaron a presentar desde el inicio de la construcción de dicho edificio, lo cual no es posible precisar con base en la inspección visual.

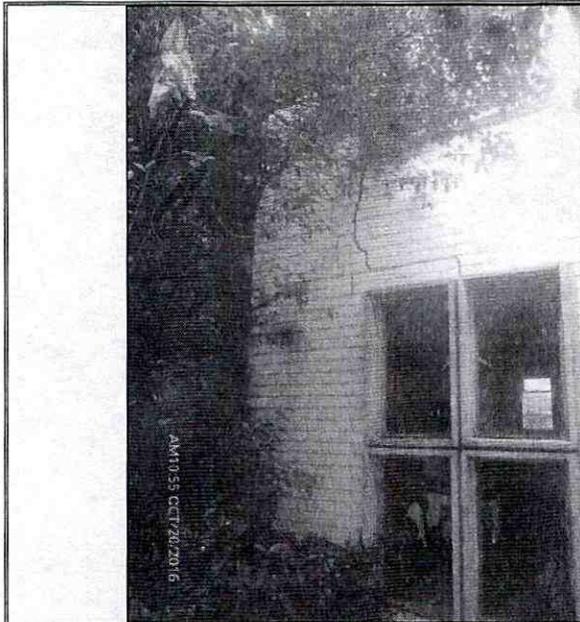
Entre las posibles causas por las cuales se han presentado los daños identificados en la vivienda localizada en el predio de la Avenida Carrera 19 No. 150 – 81, se encuentran las actividades de excavación desarrolladas durante el inicio de la construcción del edificio ubicado el costado sur en el predio de la Avenida Carrera 19 No. 150 – 75, así como la ocurrencia de asentamientos de dicha edificación.

Fotografía 5. Grietas identificadas en muros de cerramiento y divisorios de la vivienda ubicada en la parte posterior del predio de la Av. Cra. 19 No. 150 – 81, en el Sector Catastral Las Margaritas de la Localidad Usaquén.

- La estabilidad de la vivienda ubicada en la zona posterior del predio de la Avenida Carrera 19 No. 150 – 81, en el Sector Catastral Las Margaritas de la Localidad Usaquén, se encuentra comprometida en la actualidad por los daños severos identificados desde el 10 de Marzo de 2015, lo cual favorece la posibilidad de ocurrencia de colapso total o parcial de dicha edificación.

- Al responsable y/o los responsables del predio de la Avenida Carrera 19 No. 150 – 81, en el Sector Catastral Las Margaritas de la Localidad Usaquén, mantener la recomendación de evacuación de la vivienda ubicada en la parte posterior del predio emitida mediante el Diagnóstico Técnico DI - 7981, dado los daños severos que se identificaron desde Marzo de 2015 y que favorecen la ocurrencia de colapso total y/o parciales de la mencionada vivienda.

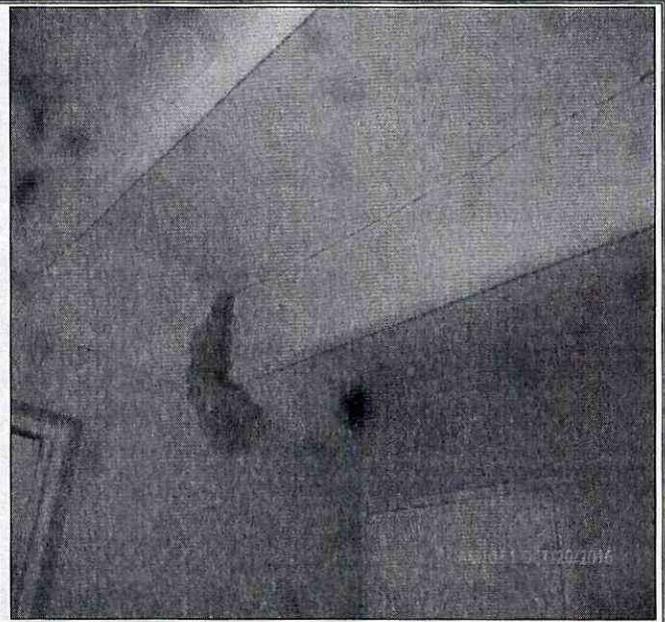
Fotografía 6. Grietas identificadas en placa de entpiso de la vivienda ubicada en la parte posterior del predio de la Av. Cra. 19 No. 150 – 81, en el Sector Catastral Las Margaritas de la Localidad Usaquén.
