DIAGNÓSTICO TÉCNICO DI-10076
SUBDIRECCIÓN DE ANÁLISIS DE RIESGOS Y EFECTOS DE CAMBIO CLIMÁTICO
COORDINACIÓN DE ASISTENCIA TÉCNICA
RADICADOS IDIGER 2016ER18010

DIRECCIÓN	Calle 187 B con Carrera 6	ÁREA DIRECTA	1700 m ² .			
BARRIO	La Franja de Buenavista	POBLACIÓN ATENDIDA	120			
UPZ	09 – Verbenal.	FAMILIAS	30	ADULTOS	70	NIÑOS 50
LOCALIDAD	01 – Usaquén.	PREDIOS EVALUADOS	20			
CHIP	AAA0175SMEP	OFICIO REMISORIO	CR – 26209.

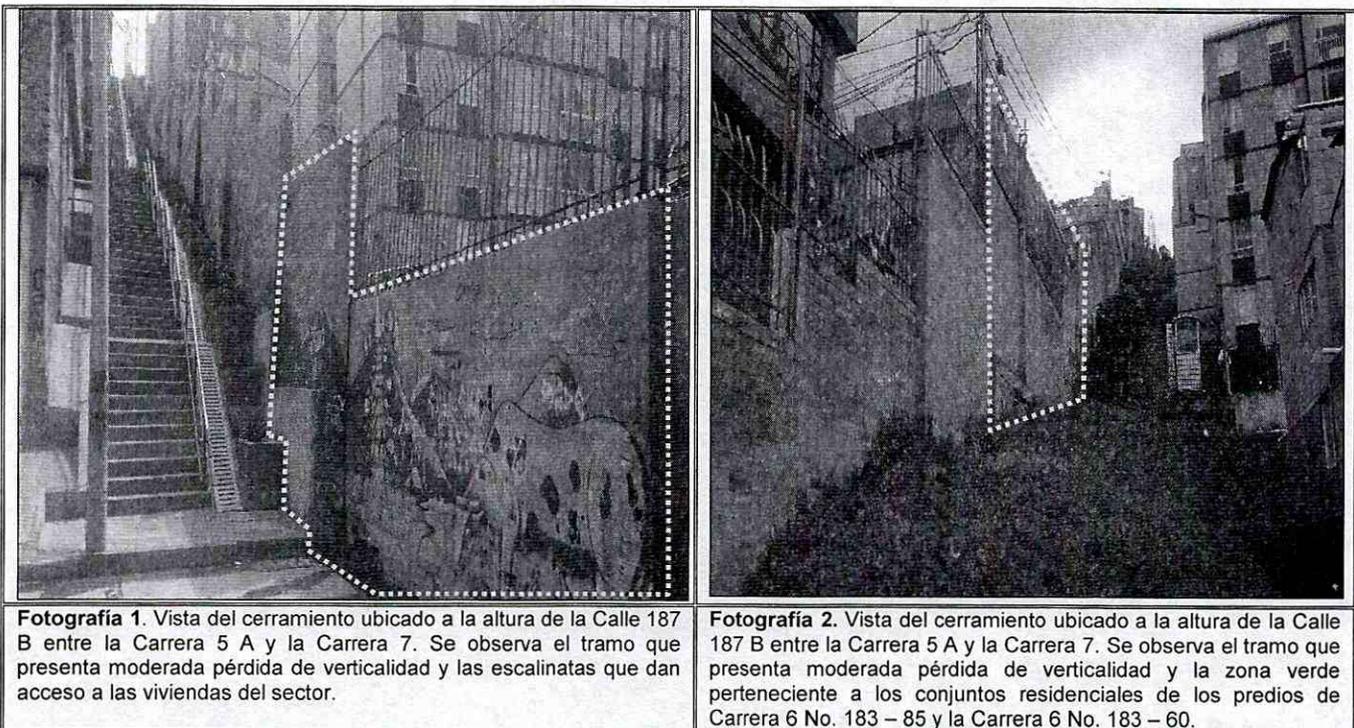
mencionado cerramiento presenta una leve pérdida de verticalidad en un tramo de 10 m aproximadamente.

Entre las posibles causas por las cuales se presenta la pérdida de verticalidad del cerramiento evaluado a la altura de la Carrera 6 con calle 187 B se encuentran las deficiencias constructivas identificadas, dada la carencia de elementos de confinamiento tipo vigas y columnas.

Fotografía 1. Vista del cerramiento ubicado a la altura de la Calle 187 B entre la Carrera 5 A y la Carrera 7. Se observa el tramo que presenta moderada pérdida de verticalidad y las escalinatas que dan acceso a las viviendas del sector.

Fotografía 2. Vista del cerramiento ubicado a la altura de la Calle 187 B entre la Carrera 5 A y la Carrera 7. Se observa el tramo que presenta moderada pérdida de verticalidad y la zona verde perteneciente a los conjuntos residenciales de los predios de Carrera 6 No. 183 – 85 y la Carrera 6 No. 183 – 60.

- A la administración, consejo de copropietarios y habitantes de los conjuntos residenciales ubicados en los predios de la Carrera 6 No. 183 – 85, la Carrera 6 No. 183 – 60 y la Carrera 5 No. 187 – 15, en el Barrio La Franja de Buenavista de la Localidad Usaquén, desarrollar las acciones de mejoramiento, mantenimiento y/o reforzamiento del cerramiento ubicado al costado norte de dichos predios, con el acompañamiento de personal idóneo, garantizando que se cumplan los

requerimientos establecidos en el Decreto No. 926 del 19 de Marzo de 2010 y el Decreto No. 340 del 13 Febrero de 2012, Reglamento Colombiano de Construcción Sismo Resistente NSR-10 de acuerdo con la normatividad vigente, para lo cual se deberán tramitar licencias y permisos si es el caso, lo anterior con el ánimo de garantizar durante la vida útil del cerramiento las condiciones más adecuadas para su uso.
