**DIAGNÓSTICO TÉCNICO DI-10078**  
**SUBDIRECCIÓN DE ANALISIS Y MITIGACIÓN DE RIESGOS**  
**COORDINACIÓN DE ASISTENCIA TECNICA**  
**RADICADO IDIGER 2016ER19925**

<b>ATENDIÓ:</b> ADRIANA LUCÍA BELTRÁN GALVIS				<b>SOLICITANTE: JUNTA ADMINISTRADORA LOCAL SUMAPAZ</b>	
<b>COE</b>	24	MÓVIL	CONTRATADA		
<b>FECHA</b>	7 de Diciembre de 2016	HORA	8:30 a.m.	<b>VIGENCIA:</b> Temporal mientras no se modifique significativamente las condiciones físicas del sector

<b>DIRECCIÓN</b>	Veredas El Tabaco, Itmo y Raizal	<b>ÁREA DIRECTA</b>		1000 m <sup>2</sup>	
<b>BARRIO</b>	Corregimiento Betania y Nazareth	<b>POBLACIÓN ATENDIDA</b>		17	
<b>UPZ</b>	***	<b>FAMILIAS</b>	5	<b>ADULTOS</b>	12
<b>LOCALIDAD</b>	20- Sumapaz	<b>PREDIOS EVALUADOS</b>		5	
<b>CHIP</b>	S/N	<b>OFICIO REMISORIO</b>		CR-26211	
<b>COORDENADAS</b>	Varias

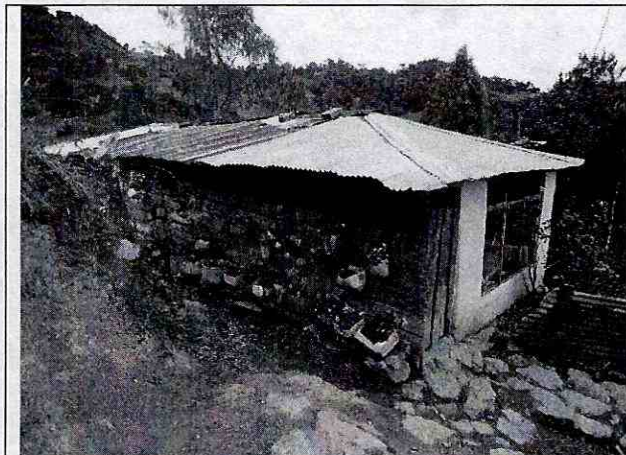
La vivienda está construida en mampostería simple y cubierta en teja metálica soportada sobre entramado en madera. Para el emplazamiento de la vivienda se realizó un corte – relleno del talud original. La vivienda no cuenta con canales ni bajantes que permitan la adecuada disposición de las aguas lluvias. Además, la cimentación corresponde a zapatas aisladas las cuales se encuentran en algunas de las esquinas de la vivienda. (Ver Fotografías 1, 2 y 3)

Fotografía 1. Vista de la vivienda del Sr. Adelmo Pabón

- En el caso de no existir restricciones y/o condicionamientos al uso del suelo para la vivienda del Sr. Adelmo Pabón, para la vivienda de la Sra. Blanca Alicia Pabón, del Sr. Rubén Vásquez de la vereda Istmo y la vivienda del Sr. Norberto Palacios de la vereda El Tabaco del Corregimiento de Betania y la vivienda del Sr. Manuel Ramírez de la vereda Raizal del Corregimiento de Nazareth de la Localidad de Sumapaz, se recomienda, implementar acciones para el mantenimiento, mejoramiento y/o reforzamiento estructural, con el apoyo de personal idóneo y garantizando que se cumplan los requerimientos establecidos en el Reglamento colombiano de Construcción Sismo Resistente NSR-10, de acuerdo a la normatividad vigente, para lo cual se deben tramitar los permisos y licencias respectivos. Con el propósito de garantizar las condiciones adecuadas para su uso y así salvaguardar la integridad física de los ocupantes de las viviendas.

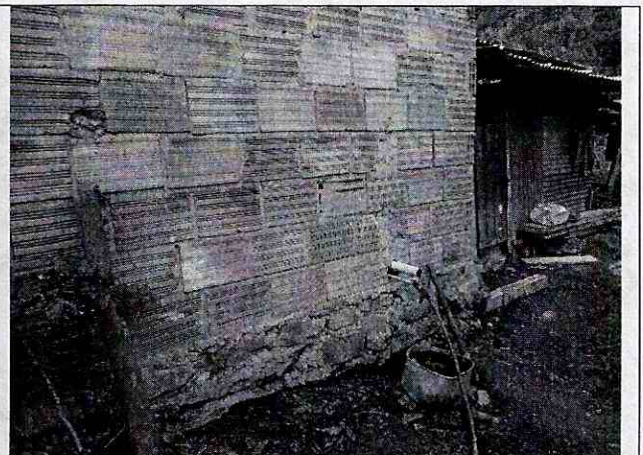
Fotografía 2. Fachada de la vivienda – Se observa cimentación de la vivienda y disposición de aguas de la misma

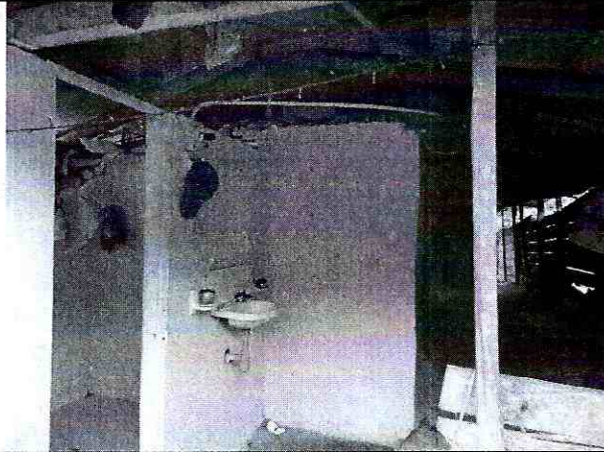
Fotografía 3. Vista de la parte posterior de la vivienda

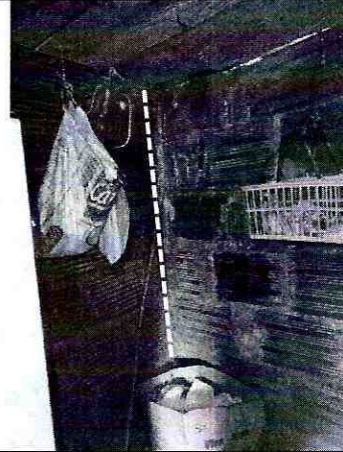
Durante la inspección al interior de la vivienda, se observa que los muros que conforman el costado norte de la cocina presentan dilatación en la esquina de menos de 1.5 cm de apertura, la cual ha aumentado de acuerdo con lo informado por quienes acompañan la visita. (Ver Fotografía 4)

Entre las posibles causas de las afectaciones encontradas, se encuentran las deficiencias constructivas, deficiencias en la cimentación de la vivienda, la falta de mantenimiento de la vivienda y manejo inadecuado de las aguas.

Fotografía 4. Esquina con agrietamientos observados en la cocina de la vivienda

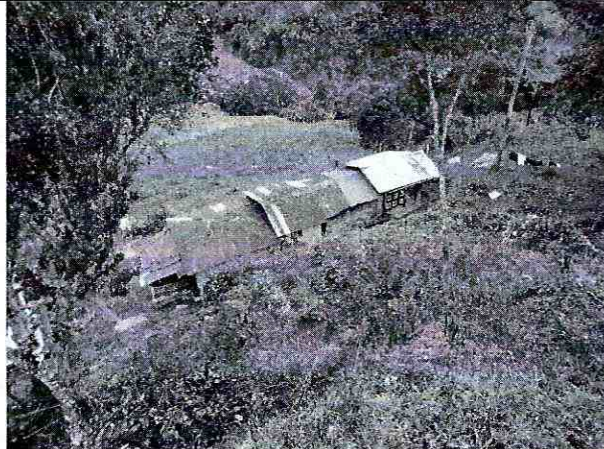
La vivienda está construida en mampostería simple y cubierta en teja metálica soportada sobre entramado en madera, dispuesta en un sector de corte – relleno y no cuenta con canales ni bajantes que permitan la adecuada disposición de las aguas lluvias. (Ver Fotografías 5, 6 y 7)

Fotografía 5. Vista de la vivienda de la Sra. Blanca Alicia Pabón – Se localiza a media ladera

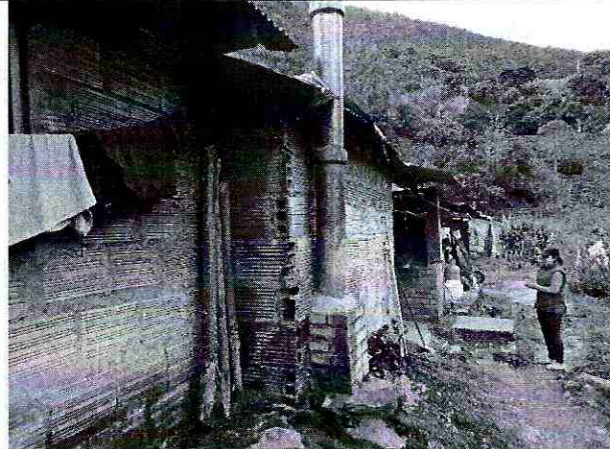
Fotografía 6. Vivienda construida en mampostería simple

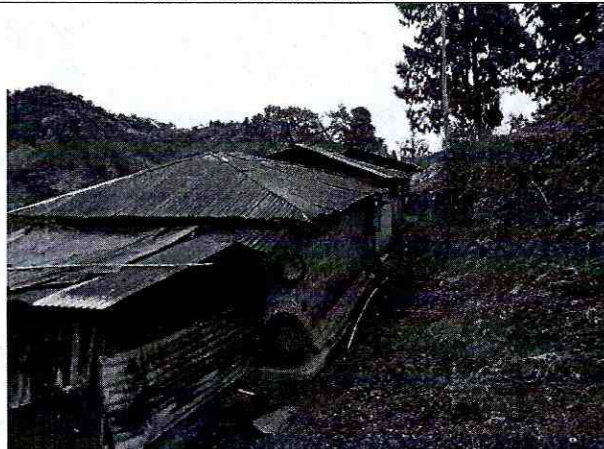
Fotografía 7. Vista posterior de la vivienda

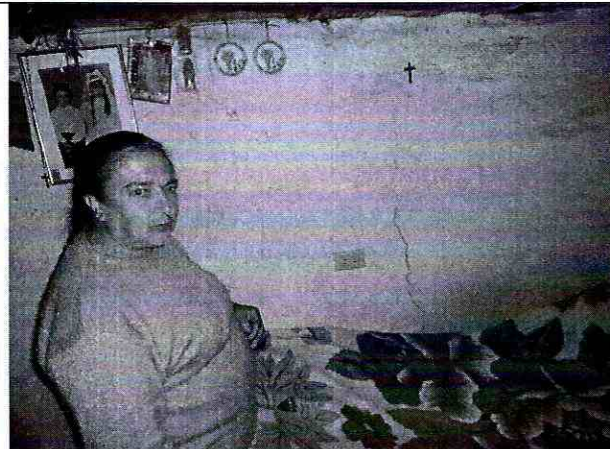
Durante la inspección al interior de la vivienda, se observa que los muros que conforman la habitación principal presentan fisuras con tendencia vertical – horizontal de menos de 1.5 cm de apertura y 0.5 m de largo. (Ver Fotografía 8)

Entre las posibles causas de las afectaciones encontradas, se encuentran las deficiencias constructivas, la falta de mantenimiento de la vivienda y manejo inadecuado de las aguas.

Fotografía 8. Afectaciones indicadas por quienes acompañan la visita

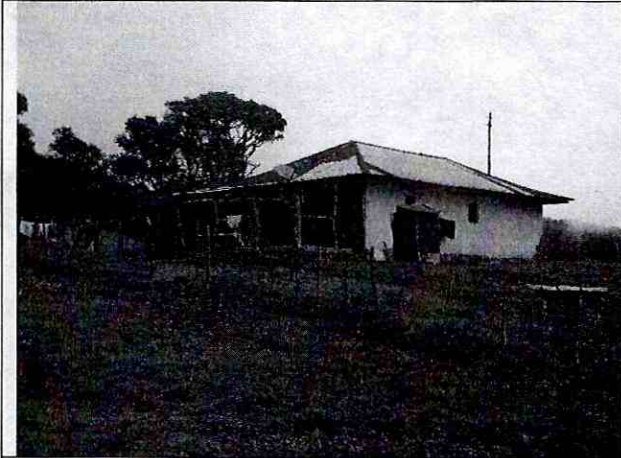
La vivienda está construida en mampostería confinada por columnas de madera y cubierta en teja de zinc soportada sobre entramado en madera. El acabado de las paredes corresponde a una capa artesanal de barro y material vegetal. La cimentación corresponde a bloques de piedra arenisca dispuestos en toda el área bajo la estructura de la vivienda. La edificación no cuenta con canales ni bajantes que permitan la adecuada disposición de las aguas lluvias. De acuerdo por quienes acompañan la visita, la vivienda tiene más de 100 años de construcción. (Ver Fotografías 9, 10, 11 y 12)

Fotografía 9. Vista de la vivienda de la Sr. Norberto Palacios

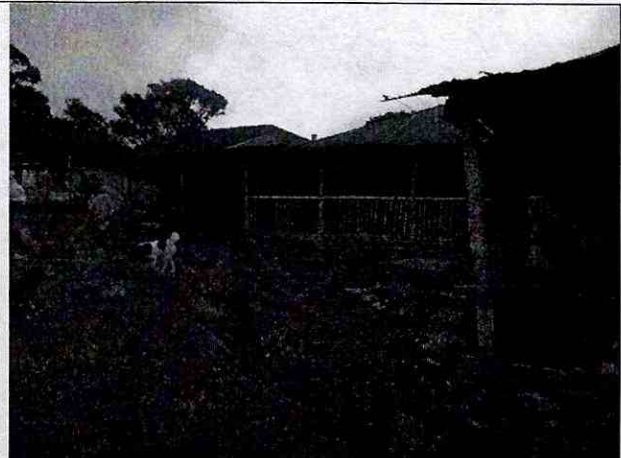
Fotografía 10. Vista de la vivienda de la Sr. Norberto Palacios

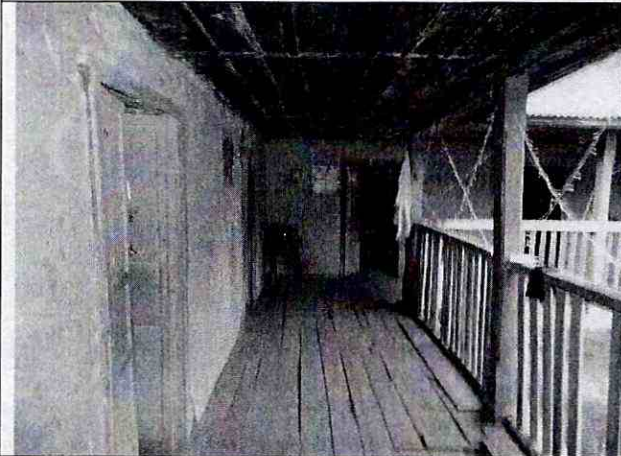
Fotografía 11. Vista al interior de la vivienda de la Sr. Norberto Palacios

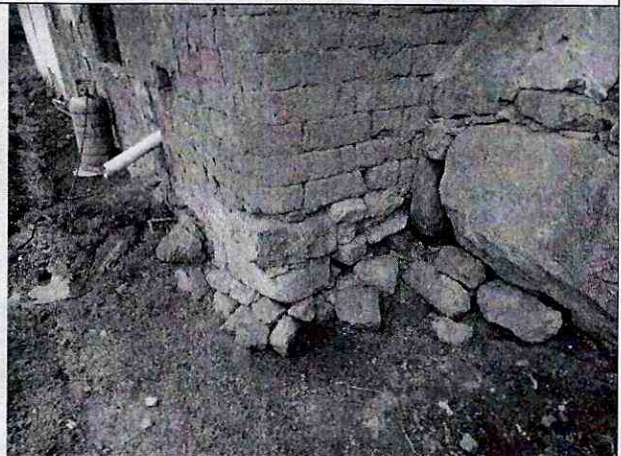
Fotografía 12. Vista de la cimentación de la vivienda

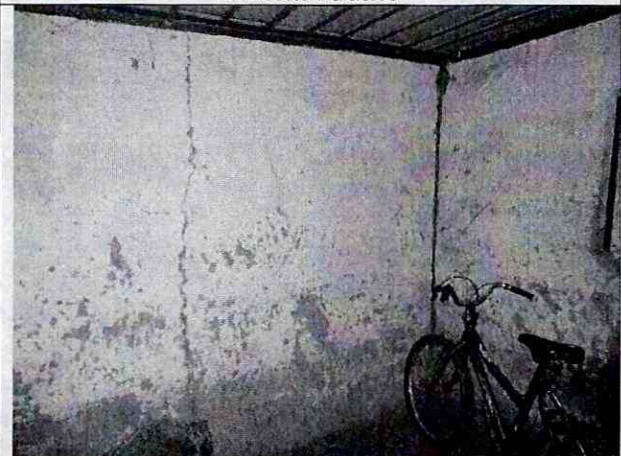
Durante la inspección al interior de la vivienda, se observa que en algunas de las habitaciones inspeccionadas, el acabado de las paredes presentan fisuras con tendencia vertical – horizontal de menos de 0.5 cm de apertura y 1 m de largo. Sin embargo, ninguno de los muros presenta pérdida de verticalidad o alguna otra afectación que indique compromiso en su comportamiento estructural. (Ver Fotografías 13, 14 y 15)

Entre las posibles causas de las afectaciones encontradas, se encuentran la falta de mantenimiento de la vivienda y manejo inadecuado de las aguas.

Fotografía 13. Afectaciones al interior de la vivienda – Se observan sobre el mortero de recubrimiento

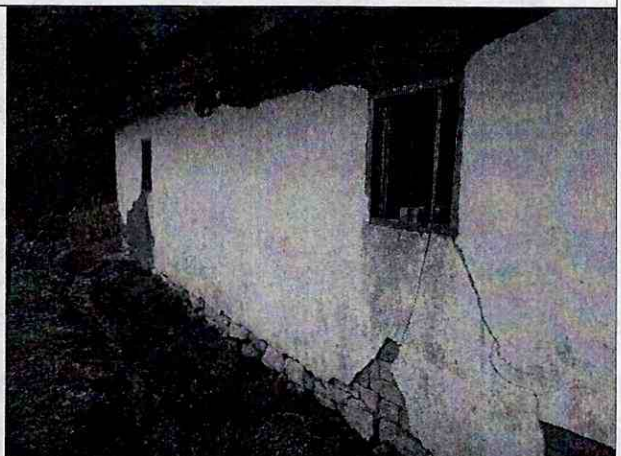
Fotografía 14. Afectaciones al exterior de la vivienda – Se observan sobre el mortero de recubrimiento

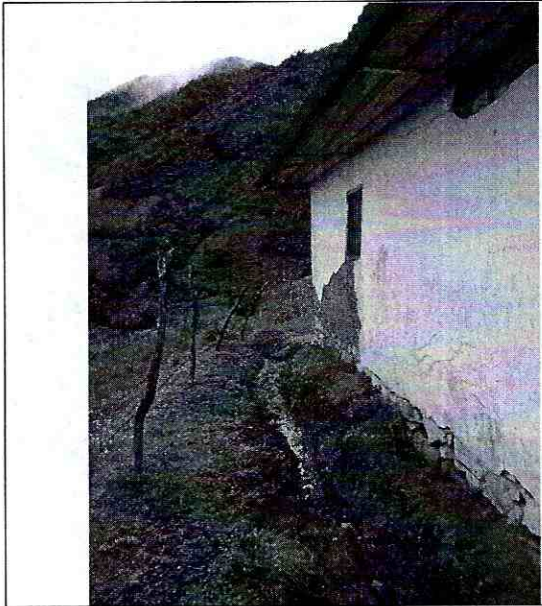
Fotografía 15. Manejo de las aguas lluvias en la vivienda

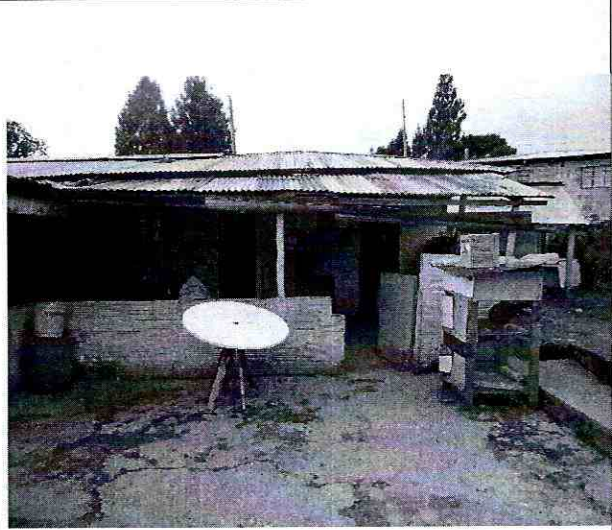
La vivienda está constituida en mampostería simple con ladrillos prensados y casetón y cubierta en teja de zinc soportada sobre entramado en madera. La cimentación corresponde a bloques de piedra arenisca dispuestos en toda el área bajo la estructura de la vivienda. La edificación no cuenta con canales ni bajantes que permitan la adecuada disposición de las aguas lluvias. De acuerdo por quienes acompañan la visita, la vivienda tiene más de 100 años de construcción. (Ver Fotografías 16, 17 y 18)

Fotografía 16. Vista de la vivienda de la Sr. Rubén Vásquez

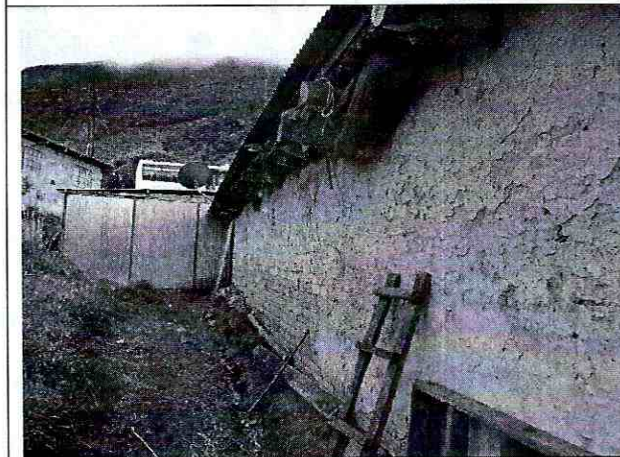
Fotografía 17. Vista del exterior de la vivienda de la Sr. Rubén Vásquez

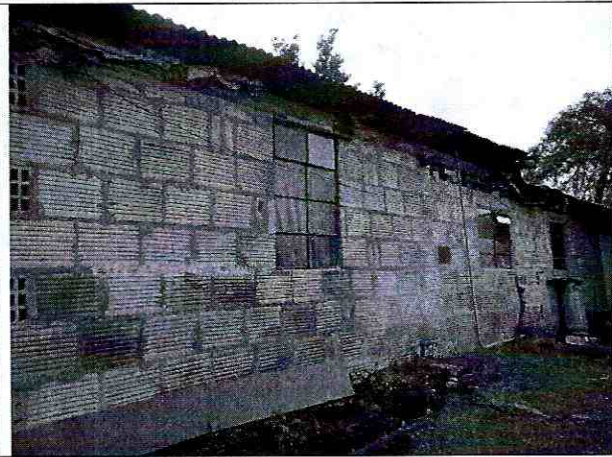
Fotografía 18. Vista del exterior de la vivienda de la Sr. Rubén Vásquez

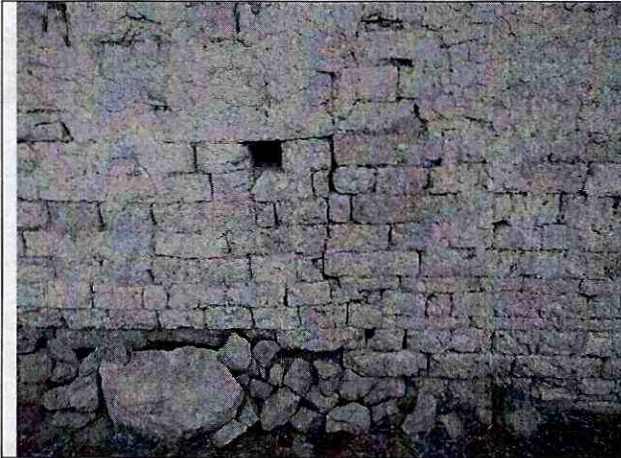
Durante la inspección al interior de la vivienda, se observa que en algunas de las habitaciones inspeccionadas, los muros presentan fisuras con tendencia vertical – horizontal de menos de 0.5 cm de apertura y 1 m de largo. Sin embargo, ninguno de los muros presenta pérdida de verticalidad o alguna otra afectación que indique compromiso en su comportamiento estructural. (Ver Fotografía 19 y 20)

Entre las posibles causas de las afectaciones encontradas, se encuentran la falta de mantenimiento de la vivienda y manejo inadecuado de las aguas.

Fotografía 19. Afectaciones observadas al exterior de la vivienda de la Sr. Rubén Vásquez

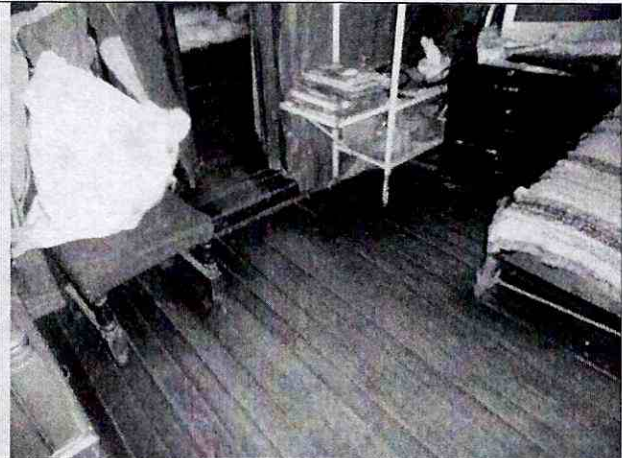
Fotografía 20. Vista al interior de la vivienda de la Sr. Rubén Vásquez

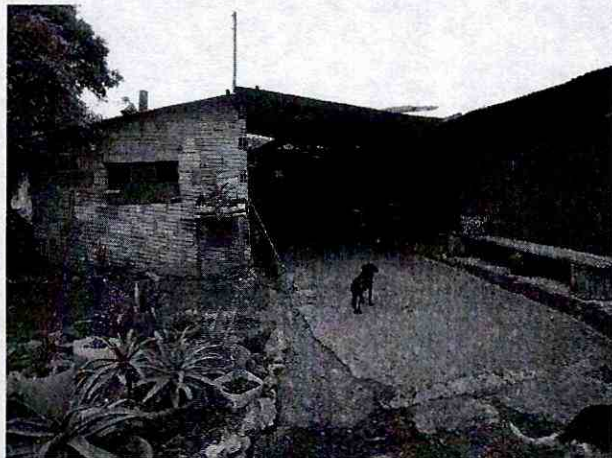
La vivienda está construida en mampostería simple y cubierta en teja de metálica soportada sobre entramado en madera la cual no cuenta con canales ni bajantes que permitan la adecuada disposición de las aguas lluvias. (Ver Fotografías 21)

Fotografía 21. Vista del exterior de la vivienda de la Sr. Manuel Ramírez

- A los responsables de la vivienda del Sr. Manuel Ramírez localizado en la vereda Raizal del corregimiento de Nazareth realizar las acciones requeridas para dar un manejo adecuado de las aguas lluvias y servidas de la vivienda con el fin de evitar el humedeciendo y posterior reblandecimiento de material que se encuentra al costado suroriental de la vivienda con el fin de evitar nuevos deslizamientos en la zona.

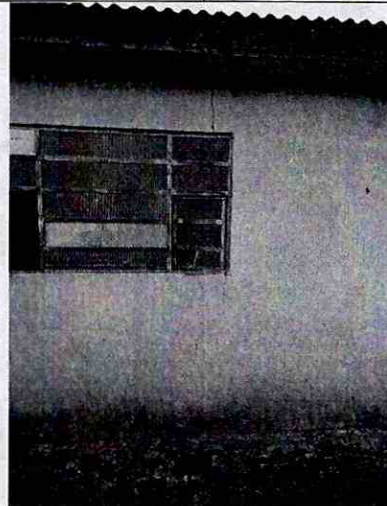
Durante la inspección al interior de la vivienda, se observa que en las habitaciones del costado norte se presenta una grieta de tendencia vertical de menos de 1 cm de apertura y 1.5 m de largo. Sin embargo, ninguno de los muros presenta pérdida de verticalidad o alguna otra afectación que indique compromiso en su comportamiento estructural. (Ver Fotografía 22)

Fotografía 22. Afectaciones observadas en la vivienda

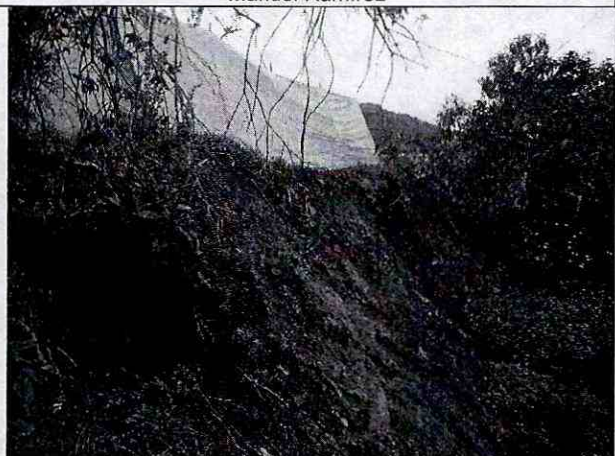
Hacia el costado sur de la vivienda a 4 metros de ésta, se observa un deslizamiento de más de 10 m<sup>3</sup> de material. Quienes acompañan la visita indican que este evento se presentó hace más de 4 meses. En este sector que se encuentra entre la vivienda y la corona del escarpe del deslizamiento no se observan grietas de tracción y/o hundimientos que permitan inferir que el movimiento es de tipo retrogresivo y por tanto pueda alcanzar la vivienda. Es importante indicar que gran parte de las aguas lluvias de la vivienda se disponen de manera inadecuada en este sector, razón por la cual es muy posible que el material dispuesto en este sector presente reblandecimiento resultado de esta condición y por tanto sea uno de los factores detonante del evento presentado. (Ver Fotografía 23 y 24)

Fotografía 23. Deslizamiento observado hacia un costado del predio

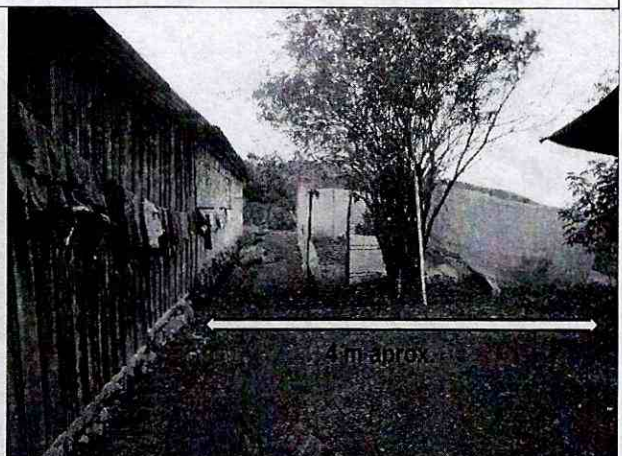
Fotografía 24. Distancia a la que se encuentra el predio de la corona del escarpe del deslizamiento

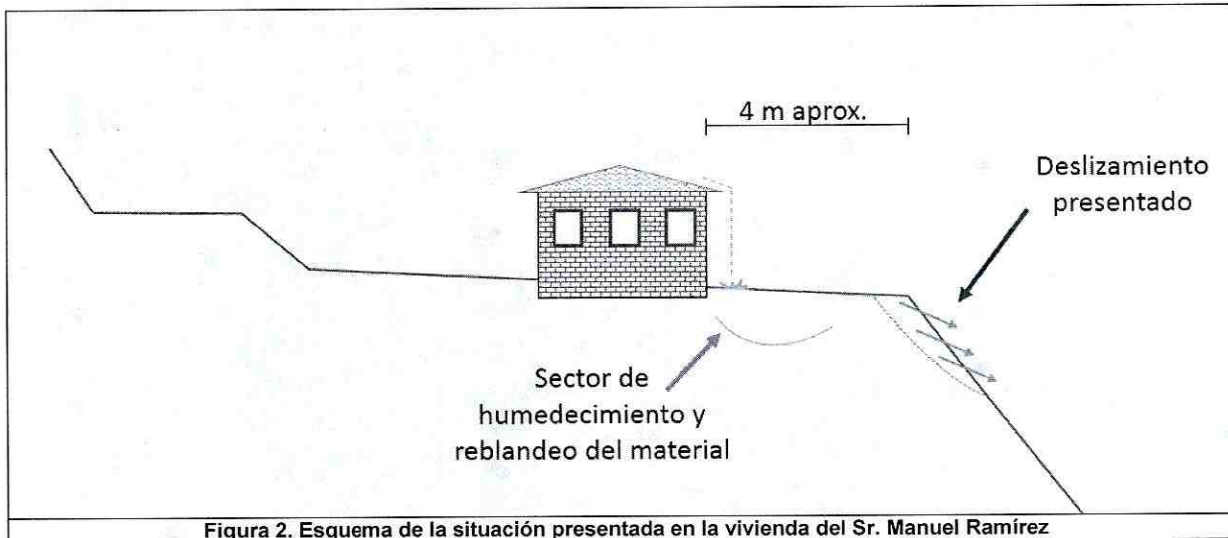
Figura 2. Esquema de la situación presentada en la vivienda del Sr. Manuel Ramírez
