DIAGNÓSTICO TÉCNICO DI-10079
SUBDIRECCIÓN DE ANÁLISIS DE RIESGOS Y EFECTOS DE CAMBIO CLIMÁTICO
COORDINACIÓN DE ASISTENCIA TÉCNICA
RADICADOS IDIGER 2016ER18713

DIRECCIÓN	Carrera 7 D No. 145 – 51	ÁREA DIRECTA	1445 m ² .			
SECTOR CATASTRAL	Acacias Usaquén	POBLACIÓN ATENDIDA	180			
UPZ	13 – Los Cedros.	FAMILIAS	68	ADULTOS	100	NIÑOS 80
LOCALIDAD	01 – Usaquén.	PREDIOS EVALUADOS	68			
CHIP	AAA0206NRFT	OFICIO REMISORIO	CR – 26212.

Estructural: Daño moderado.

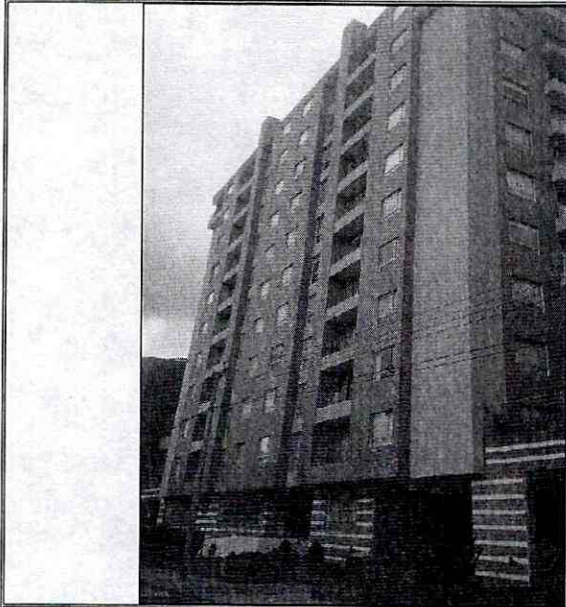
El edificio Mirador del Cerro corresponde a una estructura de diez (10) niveles y dos (2) sótanos de estacionamiento de vehículos (*ver fotografía 1*), construida bajo un sistema estructural de pórticos de concreto reforzado y placas de entrepiso y cubierta en concreto reforzado. En la fachada del edificio y a la altura del cuarto nivel se identifica el desprendimiento de aproximadamente 0.45 m² de mampostería de cubrimiento de uno de los buitrones que conduce al parecer tuberías de las chimeneas de algunos apartamentos (*ver fotografías 2 y 3*). Los mampuestos desprendidos se depositaron sobre la rampa auxiliar de acceso peatonal (*ver fotografía 4*).

Fotografía 1. Vista del edificio ubicado en el predio de la Carrera 7 D No. 145 – 51, en el Sector Catastral Acacias Usaquén de la Localidad Usaquén.

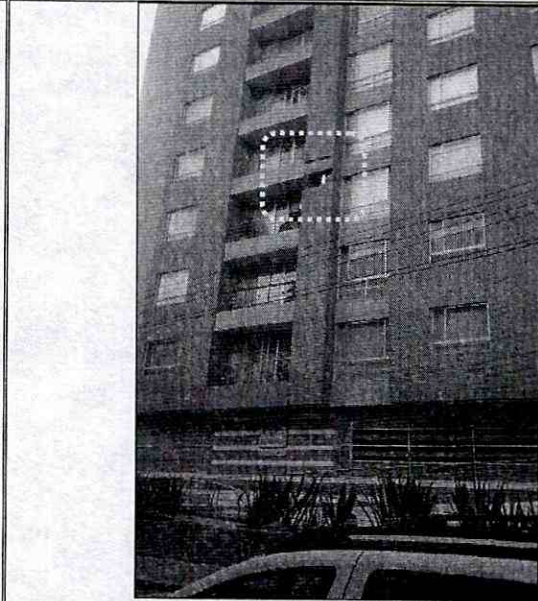
Es posible que la afectación identificada en el edificio del predio de la Carrera 7 D No. 145 – 51, se encuentre asociada con deficiencias constructivas del muro de fachada del cuarto nivel.

Fotografía 2. Zona de la fachada del edificio ubicado en el predio de la Carrera 7 D No. 145 – 51, en el Sector Catastral Acacias Usaquén de la Localidad Usaquén, desde donde se presentó el desprendimiento del muro.

POSIBLE RESPONSABLE PREDIO	DIRECCION.	AFECTACIÓN	U.H.	FAM.	A	M
Juan Carlos Cañon Nuñez. Administrador Delegado Edificio Mirador del Cerro	Carrera 7 D No. 145 – 51	Desprendimiento de 0.45 m ² de muro de fachada del cuarto nivel	68	68	100	80

- A la Constructora, administración, consejo de copropietarios y habitantes del edificio Mirador del Cerro, ubicado en el predio de la Carrera 7 D No. 145 – 51, en el Sector Catastral Acacias Usaquén de la Localidad Usaquén, desarrollar las acciones tendientes a la reparación de la fachada afectada, con el acompañamiento de personal idóneo, garantizando que se cumplan los requerimientos establecidos en el Decreto No. 926 del 19 de Marzo de 2010 y el Decreto No. 340 del 13 Febrero de 2012, Reglamento Colombiano de Construcción Sismo Resistente NSR-10 de acuerdo con la normatividad vigente, para lo cual se deberán tramitar licencias y permisos si es el caso, lo anterior con el ánimo de garantizar durante la vida útil del cerramiento las condiciones más adecuadas para su uso.

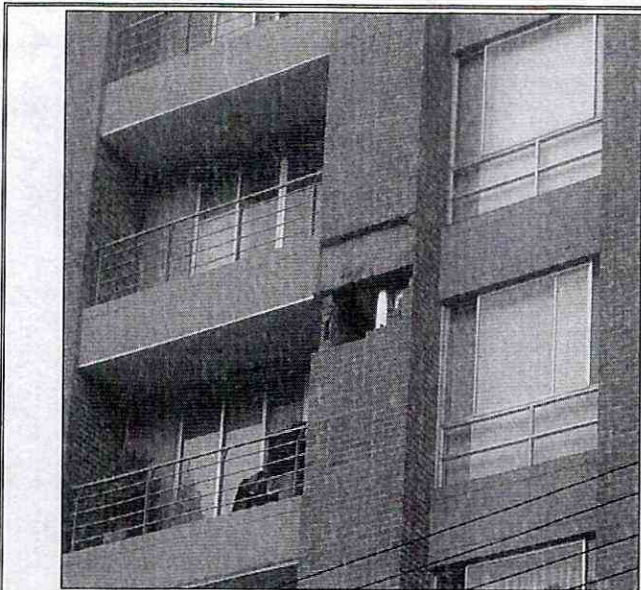
Fotografía 3. Zona de la fachada del edificio ubicado en el predio de la Carrera 7 D No. 145 – 51, en el Sector Catastral Acacias Usaquén de la Localidad Usaquén, desde donde se presentó el desprendimiento del muro.

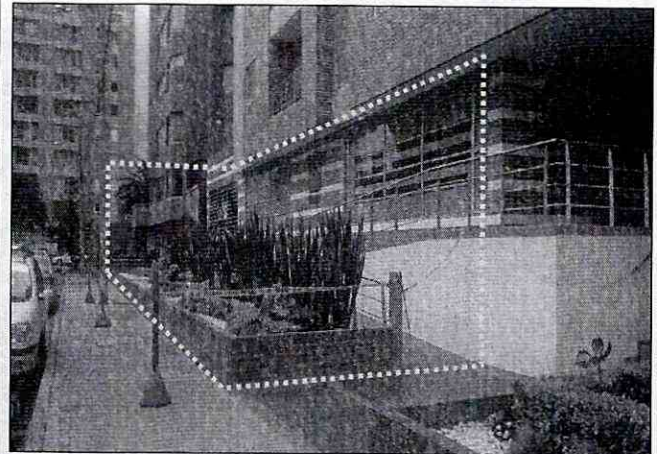
Fotografía 4. Rampa auxiliar de acceso peatonal donde se depositaron los mampuestos que cayeron desde la fachada del cuarto nivel del edificio del predio de la Carrera 7 D No. 145 – 51.

- De no desarrollarse acciones de reparación es posible que se presenten desprendimientos adicionales de mampuestos desde la zona afectada los cuales caerían sobre la rampa auxiliar de acceso peatonal atentando contra la integridad física de los habitantes y visitantes del edificio Mirador del Cerro, ubicado en el predio de la Carrera 7 D No. 145 – 51, en el Sector Catastral Acacias Usaquén de la Localidad Usaquén.

- La funcionalidad de la rampa auxiliar de acceso peatonal del edificio Mirador del Cerro, ubicado en el predio de la Carrera 7 D No. 145 – 51, en el Sector Catastral Acacias Usaquén de la Localidad Usaquén, se encuentra comprometida en la

actualidad ante el posible desprendimiento de mampuestos desde la fachada afectada en el cuarto nivel.

- Inspección visual y evaluación cualitativa de las condiciones físicas del edificio Mirador del Cerro, ubicado en el predio de la Carrera 7 D No. 145 – 51, en el Sector Catastral Acacias Usaquén de la Localidad Usaquén. Inspección realizada el día 28 de Noviembre de 2016.
- Restricción de uso de la rampa auxiliar de acceso peatonal del edificio Mirador del Cerro, ubicado en el predio de la Carrera 7 D No. 145 – 51, en el Sector Catastral Acacias Usaquén de la Localidad Usaquén; acción desarrollada bajo el acta de restricción de uso 0141 del 28 de Noviembre de 2016.
