**DIAGNÓSTICO TÉCNICO DI-10080**  
**SUBDIRECCIÓN DE ANÁLISIS DE RIESGOS Y EFECTOS DE CAMBIO CLIMÁTICO**  
**COORDINACIÓN DE ASISTENCIA TÉCNICA**  
**EVENTO SIRE No. 4388590**

<b>DIRECCIÓN</b>	Carrera 7 No. 237-04 Villa Camila, Conjunto Floresta de La Sabana.	<b>ÁREA DIRECTA</b>	300 m <sup>2</sup> Planta.				
<b>SECTOR RURAL</b>	Torca Rural II Sector.	<b>POBLACIÓN ATENDIDA</b>	2				
<b>UPZ</b>	1 – Paseo Los Libertadores.	<b>FAMILIAS</b>	1	<b>ADULTOS</b>	2	<b>NIÑOS</b>	0
<b>LOCALIDAD</b>	1 – Usaquén.	<b>PREDIOS EVALUADOS</b>	1				
<b>COORDENADAS:</b>	4°48'16.77" N. 74°0'8.65" W.	<b>OFICIO REMISORIO</b>	CR-26213.

Estructural: Clasificación de daño Moderado.

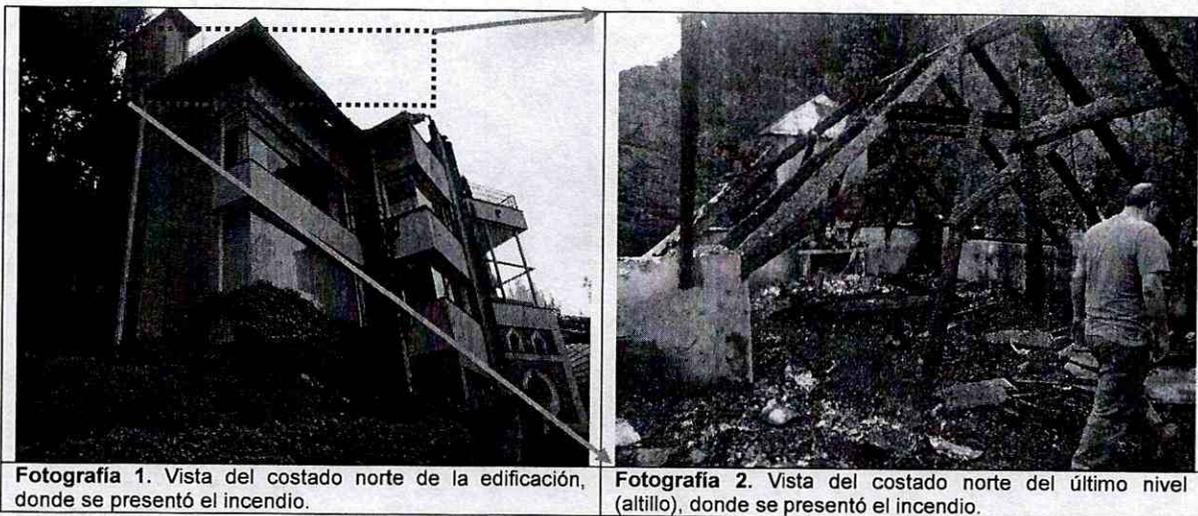
Con base en la inspección visual realizada, se identifica que se presentó un incendio en el último nivel (Altillo) del sector norte de la edificación (ver fotografías 1 y 4), afectando un área en planta aproximada de ciento cincuenta metros cuadrados (150 m<sup>2</sup>). El incendio provocó daños estructurales fuertes, tales como: colapso total de la cubierta en madera, grietas y deformaciones fuertes en muros divisorios y muros perimetrales de antepecho, daños severos en pisos y acabados, pérdida total de mobiliario ubicado en esta área (ver fotografías 2 y 3). Por otra parte, no se observan daños estructurales importantes en los niveles inferiores del sector donde se presentó en incendio, como tampoco en el sector (ala) sur de la edificación (ver fotografías 5 y 6).

- Se recomienda al Responsable y/o responsables de la edificación evaluada, mantener la recomendación de restricción de Uso, hasta tanto se garantice el retiro controlado de todos los elementos que presentan riesgo de caída y se garantice la estabilidad de la edificación.

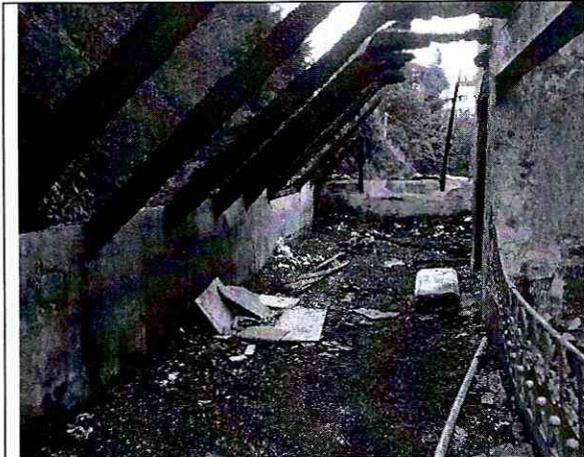
**Fotografía 3.** Vista del costado sur del último nivel (altillo), donde se presentó el incendio.

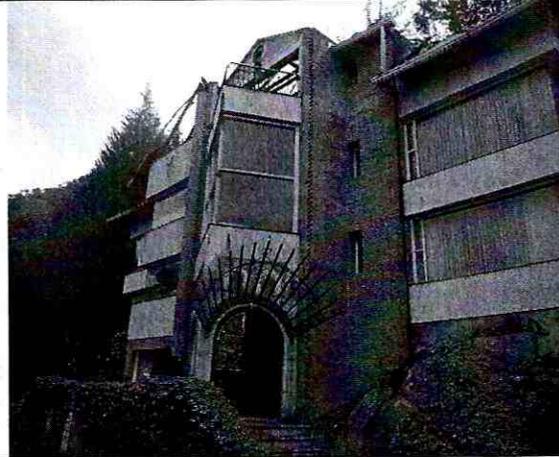
**Fotografía 4.** Vista del costado occidental de la edificación, donde se presentó el incendio.

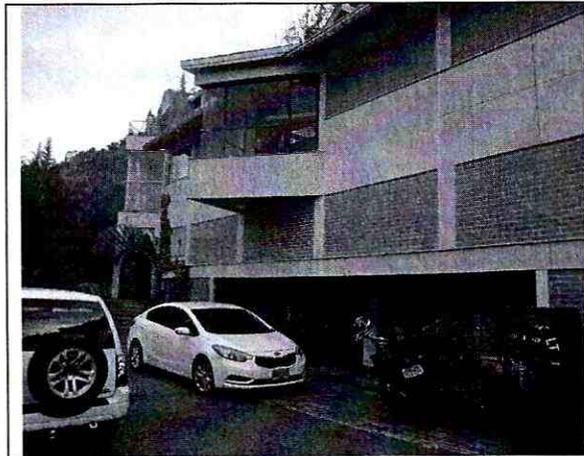
**Fotografía 5.** Vista de la fachada occidental del ala sur de la edificación.

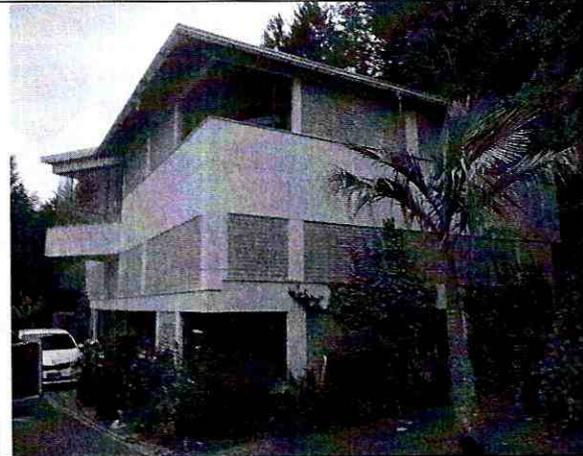
**Fotografía 6.** Vista de la fachada suroccidental del ala sur de la edificación.
