DIAGNÓSTICO TÉCNICO DI-10082
SUBDIRECCIÓN DE ANÁLISIS DE RIESGOS Y EFECTOS DE CAMBIO CLIMÁTICO
COORDINACIÓN DE ASISTENCIA TÉCNICA
RADICADOS IDIGER 2016ER20284

DIRECCIÓN	Calle 147 No. 11 – 27	ÁREA DIRECTA	5300 m ² .				
SECTOR CATASTRAL	Caobos Salazar	POBLACIÓN ATENDIDA	100				
UPZ	13 – Los Cedros.	FAMILIAS	32	ADULTOS	85	NIÑOS	15
LOCALIDAD	01 – Usaquén.	PREDIOS EVALUADOS	32				
CHIP	AAA0114BXUZ	OFICIO REMISORIO	CR – 26215.

Estructural: Daño moderado.

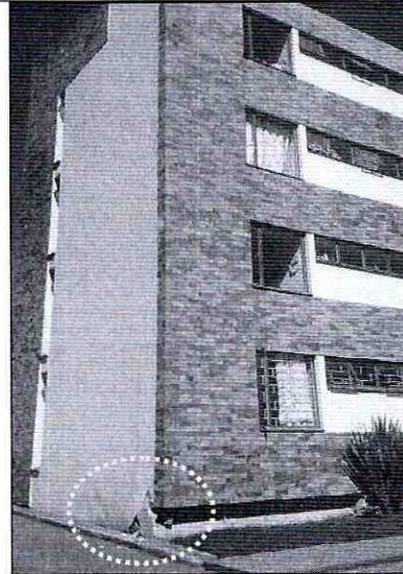
Al costado sur de la edificación se identifica fracturas sobre el muro de cerramiento del sótano (*ver fotografías 2 y 3*), así como fracturas sobre la columna de dicho costado en la zona de sótano a una altura de 1.7 m aproximadamente (*ver fotografía 4*). En la fachada del costado oriental se identifica un desprendimiento de fachaleta en un área cercana a 0.4 m² (*ver fotografía 5*). Sobre el pavimento de la zona de estacionamiento de vehículos del costado sur se identifica una losa de concreto levantada y fracturada en un área cercana a los 1.5 m² (*ver fotografía 6*). Las mencionadas afectaciones al parecer se han generado luego de la visita realizada por el IDIGER los días 22 de Julio y 13 de Septiembre de 2016, según información suministrada por la señora Stella Cardenas Frias, quien atendió la visita técnica. En el sótano de la edificación se pudo identificar presencia de aguas (*ver fotografía 7*), situación que posiblemente puede estar relacionada con que el nivel freático del sector está a la misma cota de la placa de piso del sótano.

Fotografía 2. Costado sur de la edificación del predio de la Calle 147 No. 11 – 27, en el Sector catastral Caobos Salazar de la Localidad Usaquéen, en donde se observan fracturas en el muro de cerramiento del sótano.

- Al responsable y/o responsables del inmueble emplazado en el predio de la Calle 147 No. 11 – 27, en el Sector Catastral Caobos Salazar de la Localidad Usaquén, realizar un estudio de vulnerabilidad estructural e interacción suelo estructura, que permita establecer las causas detonantes de los procesos de agrietamiento y asentamiento e identifique el nivel de daño que dicha estructura presenta; estudios que deberán determinar los tipos de intervenciones a implementarse con el fin de reparar y llevar la estructura a los niveles de seguridad requeridos, garantizando que se cumplan los requerimientos establecidos en la Ley 400 de 1997 en el Decreto No. 926 del 19 de marzo de 2010, Reglamento Colombiano de Construcción Sismo Resistente NSR-10, de acuerdo con la normatividad vigente, para lo cual se deben tramitar los permisos y licencias respectivos.

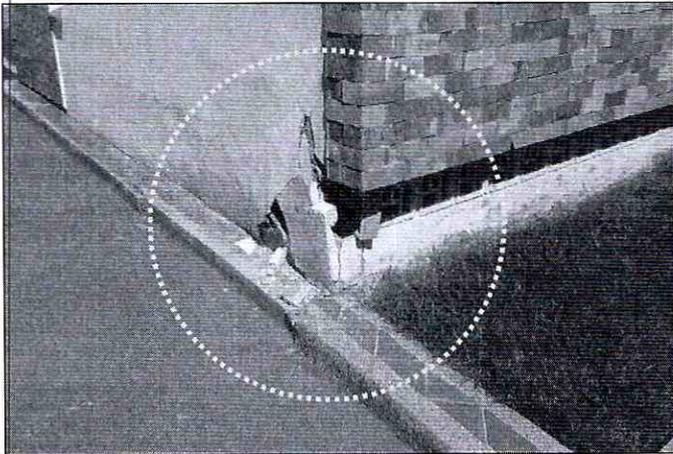
Fotografía 3. Costado sur de la edificación del predio de la Calle 147 No. 11 – 27, en el Sector catastral Caobos Salazar de la Localidad Usaquéen, en donde se observan fracturas en el muro de cerramiento del sótano.

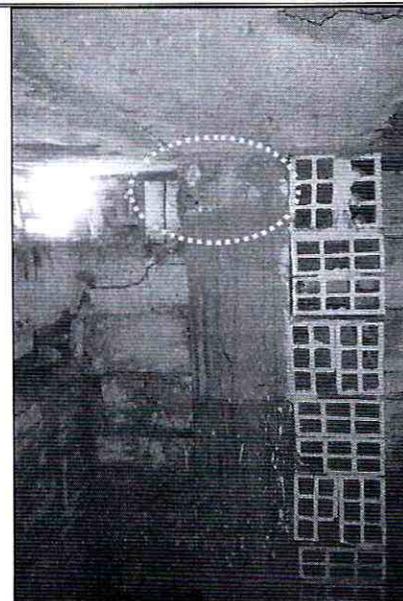
Fotografía 4. Fracturas identificadas en una columna del costado sur de la edificación del predio de la Calle 147 No. 11 – 27, en el Sector catastral Caobos Salazar de la Localidad Usaquéen, ubicada en el sótano.

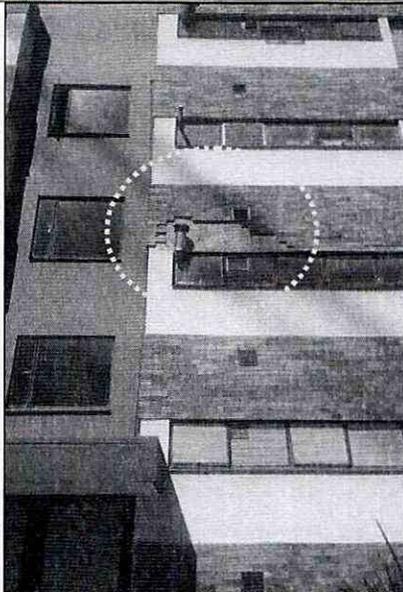
Fotografía 5. Desprendimiento de fachaleta del edificio ubicado en el predio de la Calle 147 No. 11 – 27, en el Sector catastral Caobos Salazar de la Localidad Usaquén.

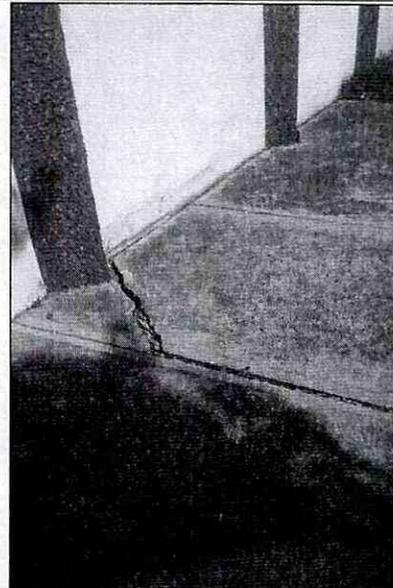
Fotografía 6. Losa de concreto levantada y fracturada, ubicada en la zona de estacionamiento del costado sur del predio de la Calle 147 No. 11 – 27, en el Sector catastral Caobos Salazar de la Localidad Usaquén.

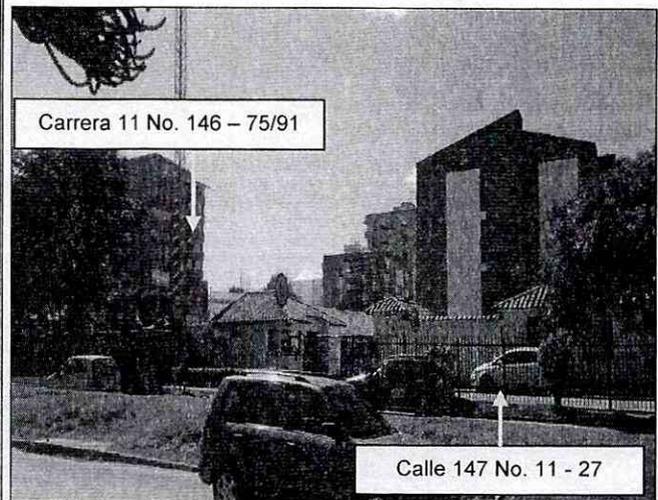
En el predio de la Carrera 11 No. 146 – 75/91, colindante con el predio evaluado (*ver fotografía 8*), se desarrolla un proyecto de construcción en etapa de levantamiento de estructura, el cual se viene desarrollando meses antes a la visita técnica desarrollada por el IDIGER el 22 de Julio de 2016, según información brindada por la señora Stella Cardenas Frias.

Fotografía 8. Vista de los predios ubicados en la Calle 147 No. 11 – 27 y la Carrera 11 No. 146 – 75/91, en el Sector catastral Caobos Salazar de la Localidad Usaquén.

- Al responsable o responsables de la construcción que se desarrolla en el predio de la Carrera 11 No. 146 – 75/91, en el Sector Catastral Caobos Salazar de la Localidad Usaquén, verificar las actas de vecindad a fin de constatar las condiciones del predio de la Calle 147 No. 11 – 27 y otros colindantes antes de iniciadas las obras y compararlas con las condiciones actuales, para poder establecer si o no se han presentado afectaciones asociadas a la ejecución del proyecto; en caso afirmativo implementar las acciones necesarias, que garanticen llevar los predios a las condiciones de estabilidad y habitabilidad que tenían antes de iniciadas las labores en obra, acciones que deberán implementarse con el apoyo de personal idóneo.
