**DIAGNÓSTICO TÉCNICO DI – 10086**  
**SUBDIRECCIÓN DE ANÁLISIS DE RIESGOS Y EFECTOS DE CAMBIO CLIMÁTICO**  
**COORDINACIÓN DE ASISTENCIA TÉCNICA**  
**RADICADO IDIGER 2016ER21825**

<b>DIRECCIÓN</b>	Carrera 9 N° 50 A - 14/16 Sur	<b>ÁREA DIRECTA</b>	250 m <sup>2</sup>				
<b>SECTOR CATASTRAL</b>	Molinos del Sur	<b>POBLACIÓN ATENDIDA</b>	0				
<b>UPZ</b>	54-Marruecos	<b>FAMILIAS</b>	0	<b>ADULTOS</b>	10	<b>NIÑOS</b>	0
<b>LOCALIDAD</b>	18- Rafael Uribe Uribe	<b>PREDIOS EVALUADOS</b>	1				
<b>CHIP</b>	AAA0008ZRFT	<b>OFICIO REMISORIO</b>	CR-26223

Estructural daños leves

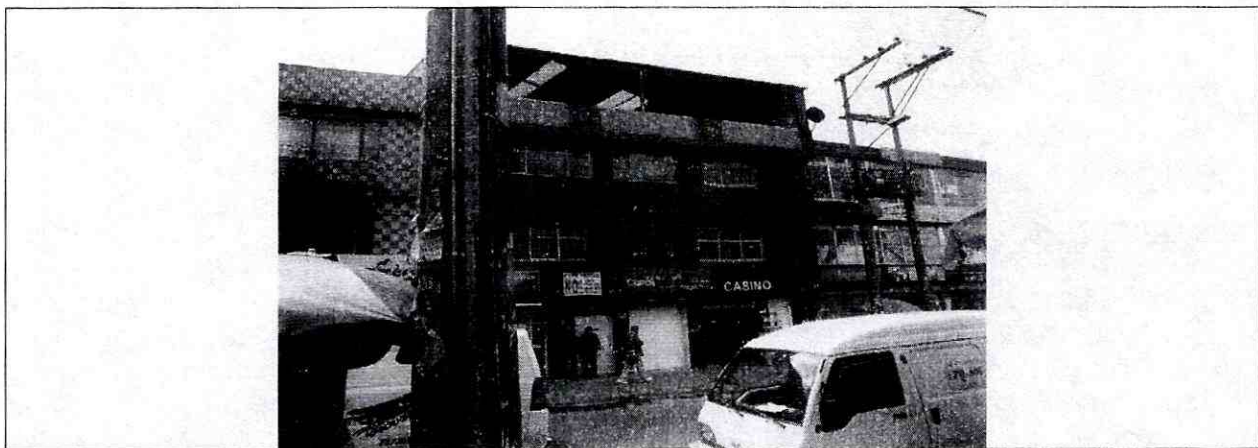
**Fotografía 1:** Vista de la fachada de la edificación emplazada en el predio de la Carrera 9 N° 50 A - 14/16 Sur en la Localidad de Rafael Uribe Uribe.
