**DIAGNÓSTICO TÉCNICO DI-10091**  
**SUBDIRECCIÓN DE ANÁLISIS DE RIESGOS Y EFECTOS DE CAMBIO CLIMÁTICO**  
**COORDINACIÓN DE ASISTENCIA TÉCNICA**  
**RAD IDIGER 2016ER22005**

<b>ATENDIÓ: MARIBEL BARRERA SÁNCHEZ</b>				<b>SOLICITANTE: Alcaldía Local de Usme /Comunidad</b>	
<b>COE</b>	27	<b>MOVIL</b>	Contratada		
<b>FECHA</b>	12 de enero de 2017	<b>HORA</b>	3:00 p.m.	<b>VIGENCIA:</b> Temporal mientras no se modifique significativamente las condiciones físicas del sector

<b>DIRECCIÓN</b>	Diagonal 100C No.1D-22 Sur	<b>ÁREA DIRECTA</b>	40 m <sup>2</sup>				
<b>BARRIO</b>	El Brillante	<b>POBLACIÓN ATENDIDA</b>	2				
<b>UPZ</b>	58-Comuneros	<b>FAMILIAS</b>	1	<b>ADULTOS</b>	2	<b>NIÑOS</b>	0
<b>LOCALIDAD</b>	5- Usme	<b>PREDIOS EVALUADOS</b>	1				
<b>CHIP</b>	AAA0172KMJH	<b>OFICIO REMISORIO</b>	CR- 26235

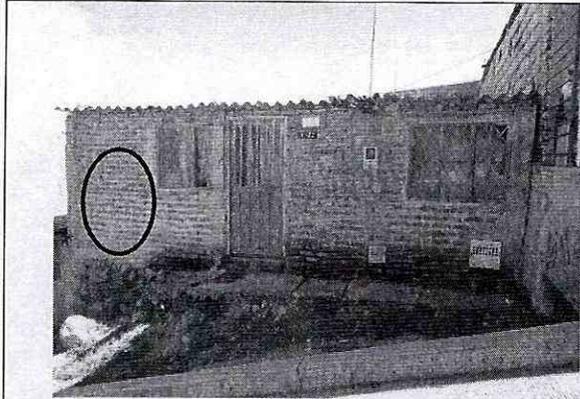
En el muro de fachada se evidencia una grieta de tendencia escalonada de abertura cercana a 0.7 cm y longitud aproximada de 1.20 metros, así como humedades y deficientes acabados en el andén perimetral, lo que posiblemente facilita el ingreso del agua lluvia al terreno de cimentación de la vivienda. En la inspección visual al interior de la vivienda, se aprecian deficiencias en la construcción de los muros así como en el entramado en madera que soporta la cubierta (ver fotografías 2, 3 y 4).

Entre las posibles causas por las cuales se presentan los daños en la vivienda evaluada, se encuentran las deficiencias constructivas por la ausencia de elementos de confinamiento tipo vigas y columnas y las deficiencias en el entramado en madera que soporta la cubierta.

**Fotografía 1.** Vista de la fachada de la vivienda emplazada en el predio de la Diagonal 100C No.1D-22 Sur, donde se evidencia una grieta de tendencia escalonada.

- En el caso de no existir restricciones y/o condicionamientos al uso del suelo para el predio la Diagonal 100C No.1D-22 Sur , del Barrio Catastral El Brillante de la Localidad de Usme, se recomienda implementar acciones para el mantenimiento, mejoramiento y reforzamiento estructural, con el apoyo de personal idóneo y garantizando que se cumplan los requerimientos establecidos en el Reglamento colombiano de Construcción Sismo Resistente NSR-10, de acuerdo a la normatividad vigente, para lo cual se deben tramitar los permisos y licencias respectivos. Lo anterior con el propósito de garantizar condiciones adecuadas para su uso y así salvaguardar la integridad física de los ocupantes de la vivienda.

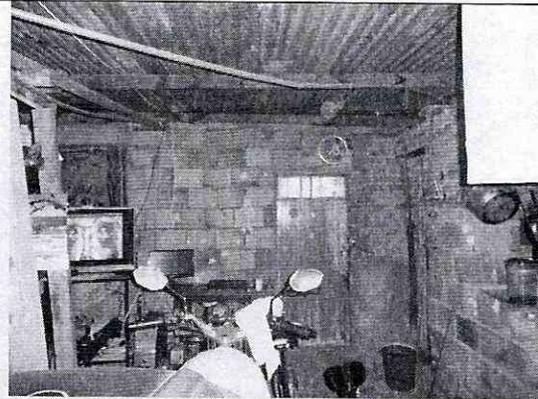
**Fotografía 2.** Vista del interior de la vivienda de la Diagonal 100C No.1D-22 Sur.

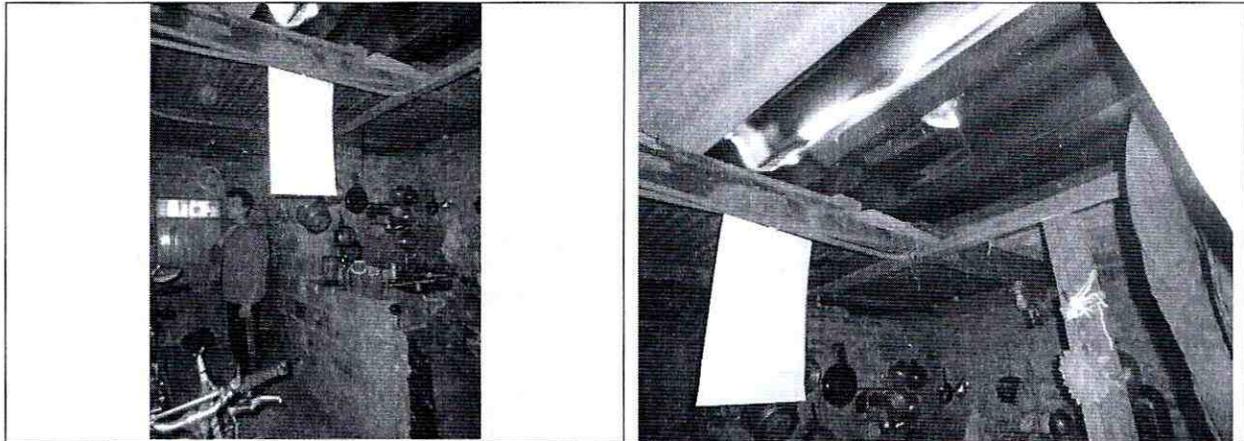
**Fotografías 3 y 4.** Vista parcial del interior y de la cubierta en tejas de zinc, soportada por entramado en madera.

Sin embargo, de no implementar las obras de mantenimiento, mejoramiento y reforzamiento estructural requeridas, se podrían presentar colapsos parciales o totales de la cubierta de la vivienda.
