DIAGNÓSTICO TÉCNICO – DI- 10093
SUBDIRECCIÓN DE ANÁLISIS DE RIESGOS Y EFECTOS DE CAMBIO CLIMÁTICO
COORDINACIÓN DE ASISTENCIA TÉCNICA
RADICADO IDIGER 2016ER21097
EVENTO SIRE 4375722

DIRECCIÓN	Calle 76 N° 82 A - 42	ÁREA DIRECTA	190 m ²		
SECTOR CATASTRAL	La Granja	POBLACIÓN ATENDIDA	5		
UPZ	30-Boyaca Real	FAMILIAS	1	ADULTOS	3
		NIÑOS	2		
LOCALIDAD	10-Engativa	PREDIOS EVALUADOS	1		
CHIP	AAA00ANMS	OFICIO REMISORIO	CR-26237

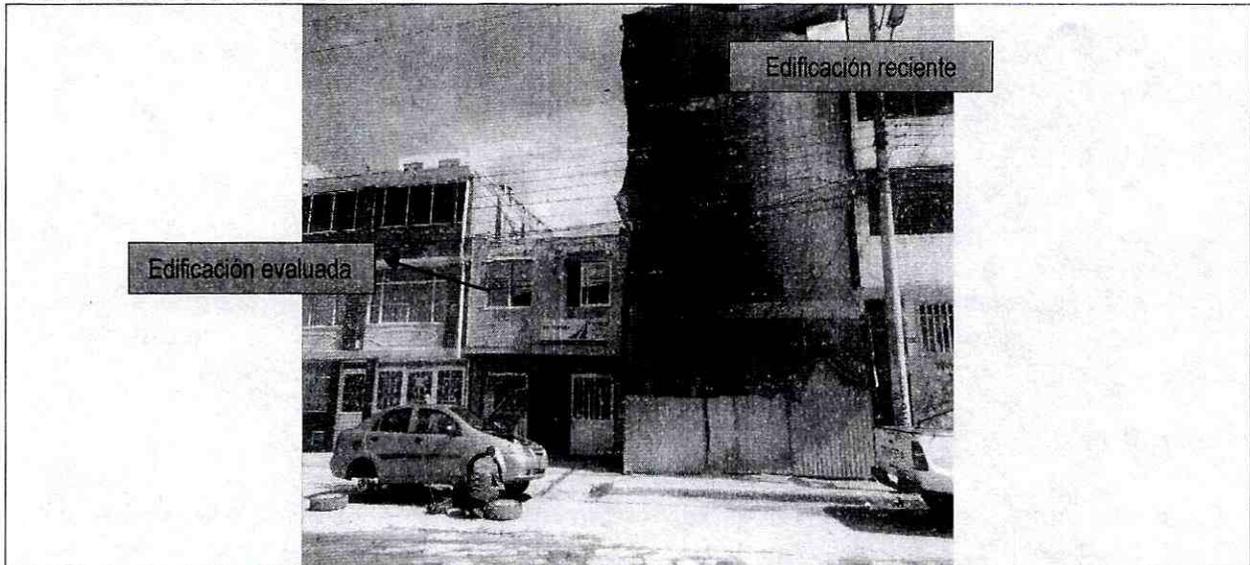
En el predio se emplaza una vivienda de uso residencial y comercial de 2 niveles construida en mampostería parcialmente-confinada, cubierta en concreto, con más de 30 años de construida. Se realiza verificación al interior de la vivienda donde se identifica en los muros perimetrales del costado oriental y sur-oriental presenta fisuras de tendencia escalonada de aproximadamente 1 mm de abertura y 1 m de longitud.

Fotografía 1: Vista de la vivienda de la Calle 76 N° 82 A - 42 en la Localidad de Engativá (edificación de 2 niveles).

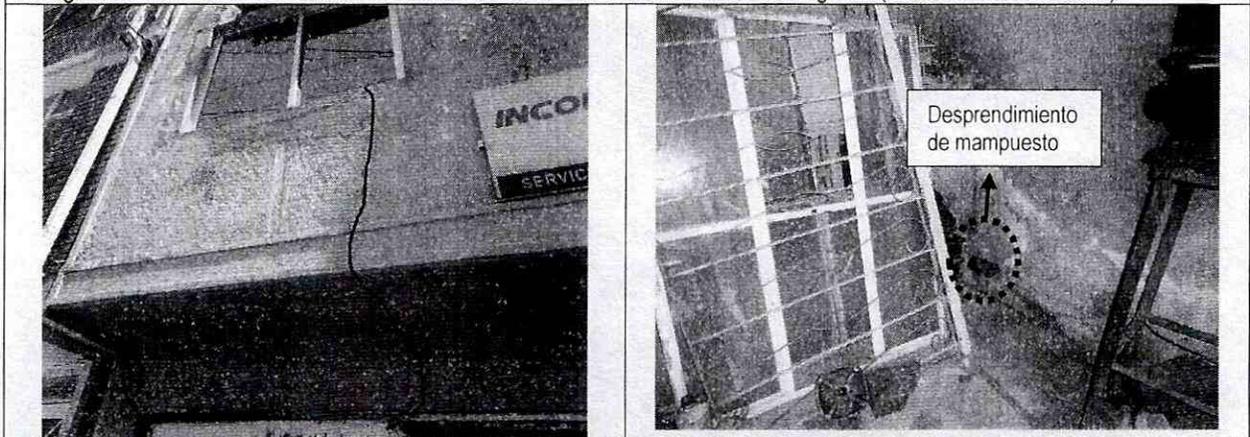
Dentro de las posibles causas por las cuales se pueden estar presentando las afectaciones evidenciadas, se encuentra la falta de mantenimiento y mejoramiento de la vivienda, así como

asentamientos diferenciales, generado por la diferencia de presión ejercida en el terreno, dada la variación en la cantidad de pisos construidos de las edificaciones observadas.

Fotografía 2: Vista de los daños evidenciados en la vivienda de la Calle 76 N° 82 A - 42 en la Localidad de Engativá.

- La estabilidad estructural y habitabilidad de la vivienda emplazada en el predio de la Calle 76 N° 82 A - 42 en la Localidad de Engativá, no se encuentran comprometidas en la actualidad por las afectaciones evidenciadas bajo cargas normales de servicio, sin embargo bajo cargas dinámicas tipo sismo, se podrían presentar aumento de las afectaciones. No obstante, la situación anterior no es posible precisar con base en la inspección visual realizada.

- En caso de no existir restricciones y/o condicionamientos al uso del suelo, se recomienda a los responsables de la vivienda emplazada en el predio de Calle 76 N° 82 A - 42 en la Localidad de Engativá, implementar acciones para el mantenimiento y mejoramiento de la calidad de la construcción, con el propósito de garantizar durante la vida útil del inmueble, las condiciones adecuadas para su uso.

- Al responsable de la construcción del predio ubicado en la Calle 76 N° 82 A - 38 en la Localidad de Engativá, verificar las actas de vecindad a fin de constatar si las edificaciones aledañas presentaban alguna afectación antes de iniciar las obras y compararlas con las condiciones actuales, con el fin de establecer si se han presentado afectaciones que pudieran haber sido causadas durante la ejecución del proyecto; en caso afirmativo implementar las acciones necesarias, que garanticen llevar los predios a las condiciones de estabilidad y funcionalidad que tenían antes de iniciadas las labores en obra, acciones que deberán implementarse con el apoyo de personal idóneo y garantizando sé que cumpla la normatividad vigente.
