DIAGNÓSTICO TÉCNICO DI - 10098
SUBDIRECCIÓN DE ANÁLISIS DE RIESGOS Y EFECTOS DEL CAMBIO CLIMÁTICO
COORDINACIÓN DE ASISTENCIA TÉCNICA
RADICADO IDIGER No 2016ER20929

DIRECCIÓN	Carrera 55 No. 56 A - 73	ÁREA DIRECTA		100 M ²		
SECTOR CATASTRAL	Pablo VI 005113	POBLACIÓN ATENDIDA		2000		
UPZ	106 – La Esmeralda	FAMILIAS	700	ADULTOS	1200	NIÑOS 800
LOCALIDAD	13- Teusaquillo	PREDIOS EVALUADOS		1		
CHIP	AAA0055NCJZ	OFICIO REMISORIO		CR-26261

ESTRUCTURAL: Daños Leves

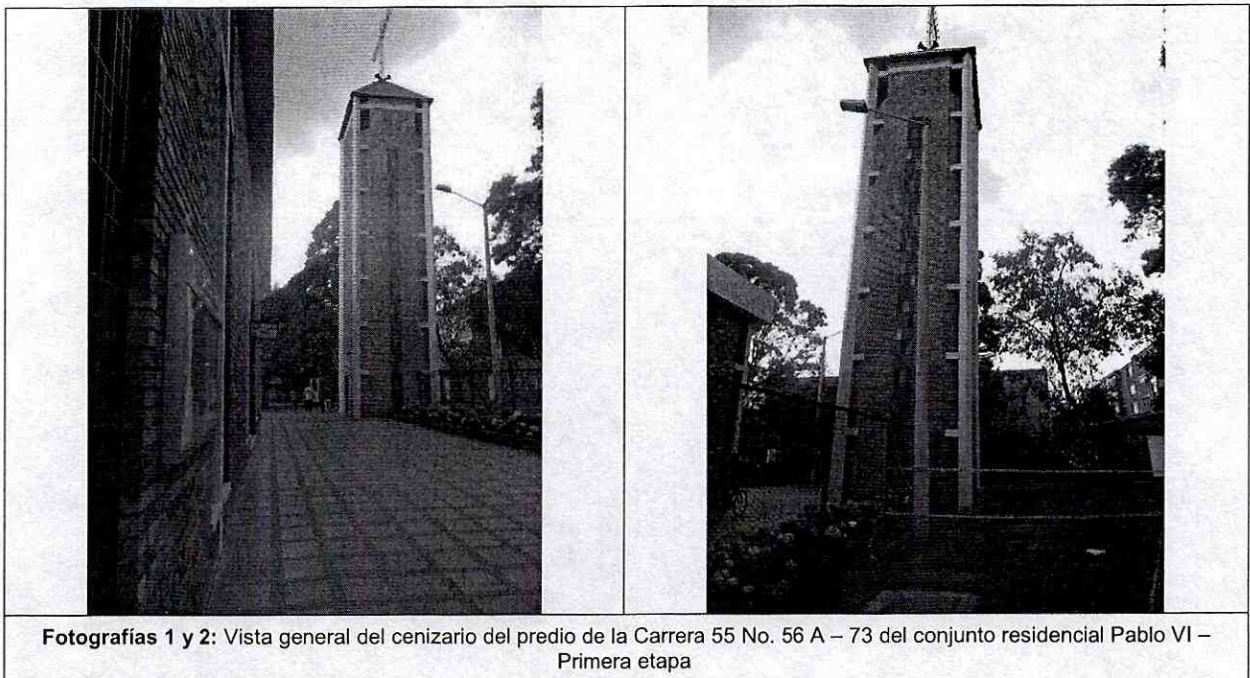
En el predio de la Carrera 55 No. 56 A – 73, se emplaza la iglesia, casa cural y la torre del cenizario del conjunto residencial Pablo VI – Primera etapa; esta última edificación corresponde a una torre de más de 6 m de altura con área en planta de 4 m², construida en mampostería confinada con columnas exteriores en concreto reforzado y cubierta en teja de fibra-cemento. (Ver Fotografías 1 y 2)

Durante la visita, se observa que la estructura de la torre presenta cierta inclinación hacia el costado noreste del predio. Además, en superficie se observa hundimiento del terreno hacia el

mismo costado de la inclinación de la torre. A pesar de que en la zona hay presencia de árboles de más de 8 m de altura, el hundimiento observado es de tipo local y se localiza solamente en las inmediaciones de la torre; además ninguna otra estructura presente exhibe afectaciones de este tipo. Sin embargo, a pesar de la inclinación presentada, las columnas exteriores de la torre no presentan fisuras y/o grietas que sugieran un compromiso del comportamiento estructural de éstas. (Ver Fotografías 3, 4, 5, 6 y 7)

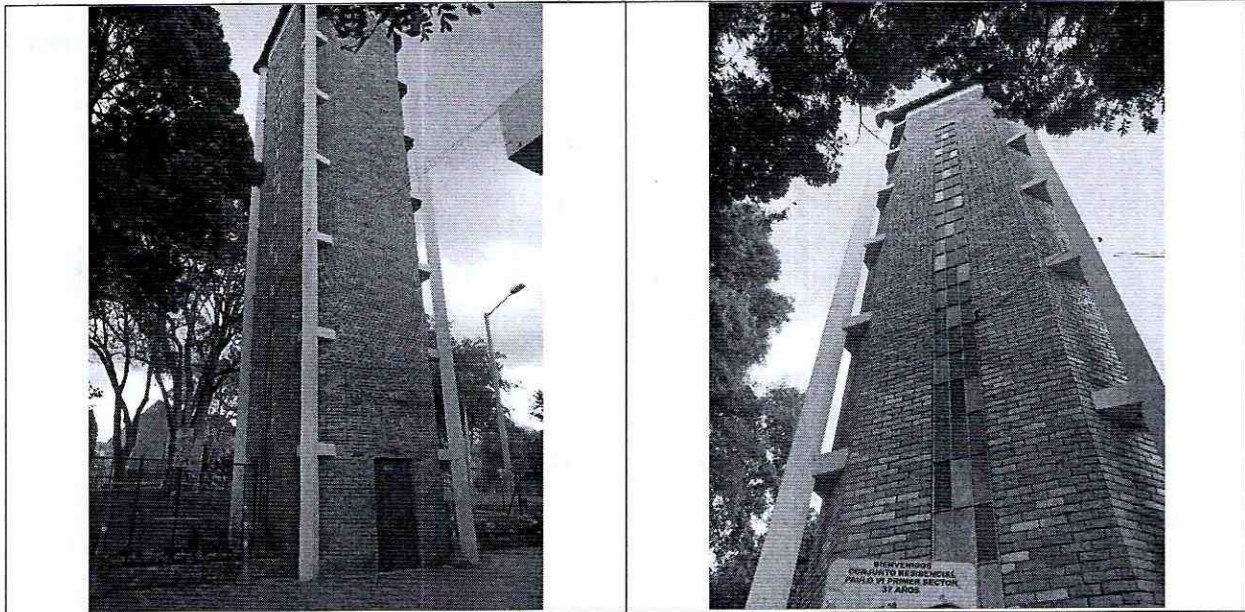
Fotografías 3 y 4: Estado de la columnas exteriores de la torre

- A los responsables de la torre del cenizario emplazada en el predio Carrera 55 No. 56 A – 73 donde se localiza la iglesia y casa cural del conjunto residencial Pablo Sexto – Primera Etapa, en el Sector Catastral Pablo VI 005113 de la Localidad Teusaquillo, desarrollar las acciones pertinentes, encaminadas a determinar la capacidad y desempeño de la torre, para lo cual es necesario adelantar estudios detallados de patología y vulnerabilidad estructural y comportamiento suelo estructura, que determinen el nivel de daño; estudios que deberán contemplar las condiciones que presenta actualmente el entorno del sector, con el propósito de determinar el tipo de intervenciones a implementarse a fin de reparar y llevar las estructuras a los niveles de seguridad requeridos, garantizando que se cumplan los requerimientos establecidos en la Ley 400 de 1997 en el Decreto No. 926 del 19 de marzo de 2010, Reglamento Colombiano de Construcción Sismo Resistente NSR-10, de acuerdo con la normatividad vigente, para lo cual se deben tramitar los permisos y licencias respectivos. Estos estudios deben ser adelantados con el propósito de garantizar durante la vida útil de la estructura, las condiciones adecuadas para su uso.

- A los responsables de la torre del cenizario emplazada en el predio Carrera 55 No. 56 A – 73 donde se localiza la iglesia y casa cural del conjunto residencial Pablo Sexto – Primera Etapa, en el Sector Catastral Pablo VI 005113 de la Localidad Teusaquillo, hacer un seguimiento permanente de las condiciones de estabilidad de la torre en mención, con el propósito de tomar las medidas correctivas a las que haya a lugar de forma oportuna.

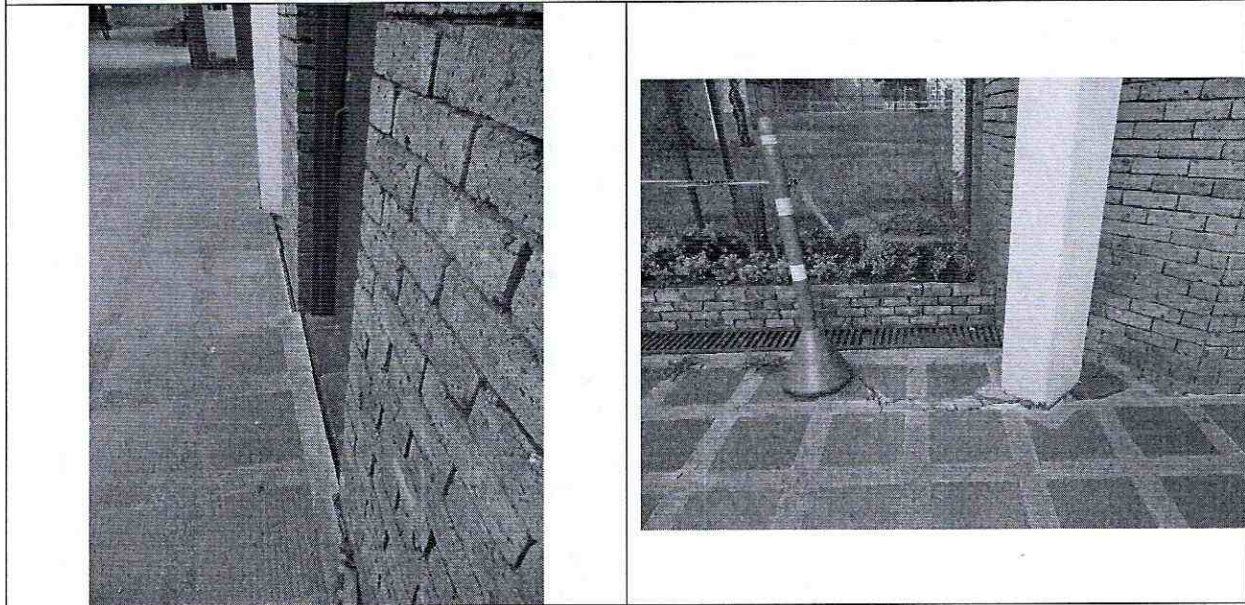
Fotografías 5 y 6: Afectaciones en la superficie observadas junto a la torre

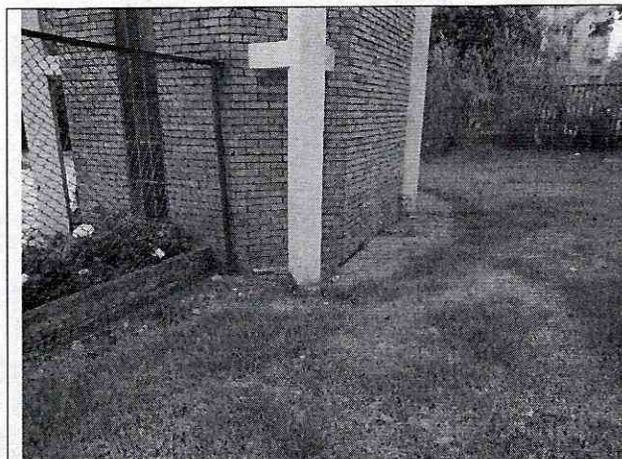
Fotografía 7: Afectaciones en la superficie observadas junto a la torre

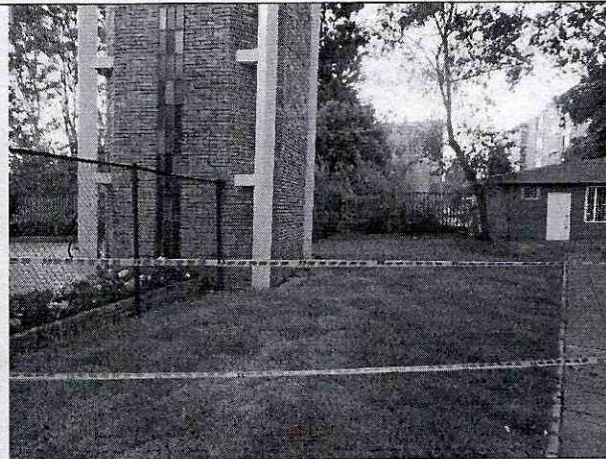
Hacia el costado en donde se observa la inclinación de la torre, el área verde adjunta a ésta ha sido acordonada con cinta por la administración del conjunto en forma preventiva. (Ver Fotografía 8)

Fotografía 8: Sector acordonado por la administración del conjunto
