DIAGNÓSTICO TÉCNICO DI-10099
SUBDIRECCIÓN DE ANÁLISIS DE RIESGOS Y EFECTOS DE CAMBIO CLIMÁTICO
COORDINACIÓN DE ASISTENCIA TÉCNICA
EVENTO SIRE No. 4378462

Estructural: Daños moderados

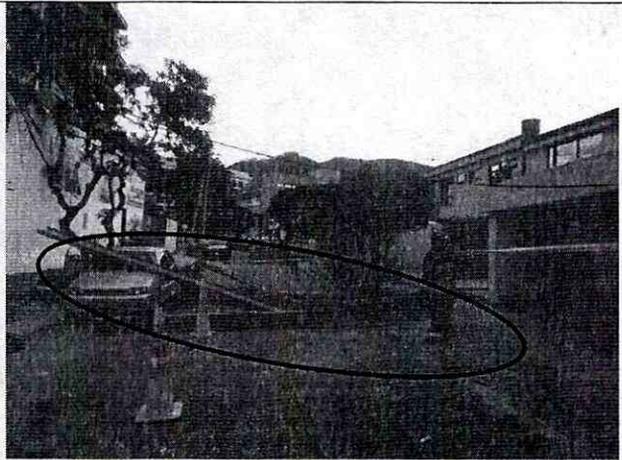
Se presentó la caída de 5 columnas metálicas sobre la calzada de la Carrera 8, frente al predio de la Carrera 8 No. 108A- 59, donde se adelanta la construcción de una edificación. Al parecer las columnas se soltaron de la grúa al momento de ser trasladadas del tercer al sexto nivel,

<p>Fotografía 1. Vista de fachada de la edificación en proceso de construcción emplazada en el predio de la Carrera 8 No.108A-59.</p>	<p>Fotografía 2. Columnas metálicas caídas sobre la Carrera 8, frente al predio de la Carrera 8 No.108A-59.</p>

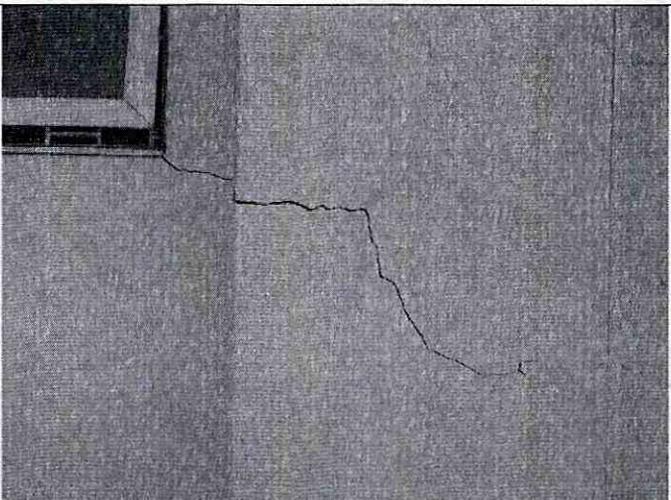
De acuerdo a la tabla anterior se establece que las edificaciones evaluadas, presentan una calificación de daños moderados y mediante la inspección visual no es posible determinar la causa.

<p>Fotografía 3. Vista de fachada de la edificación en proceso de construcción emplazada en el predio de la Carrera 8 No.108A-59 y la edificación de la Carrera 8 No. 108A-53.</p>	<p>Fotografía 4. Grietas de tendencia horizontal y diagonal de abertura cercana a 0.3 cm en el muro de fachada del primer piso de la edificación de la Carrera 8 No.108A-53.</p>

- A los responsables/propietarios de los predios de la Carrera 8 No. 108A- 53, Carrera 8 No. 108A- 69 y Calle 110 No. 8-23, realizar estudios de patología, vulnerabilidad estructural e interacción suelo-estructura que permitan concluir si las afectaciones actuales son causadas como resultado de la construcción que se viene realizando en el predio de la Carrera 8 No. 108A-59. Las recomendaciones derivadas de dichos estudios deberán ser acogidas e implementadas con el objeto de garantizar la estabilidad estructural, funcionalidad y habitabilidad de los citados inmuebles. Estos estudios deberán estar realizados por personal idóneo y deben garantizar que se cumplan los requerimientos establecidos en el Reglamento Colombiano de Construcción Sismo Resistente NSR-10.

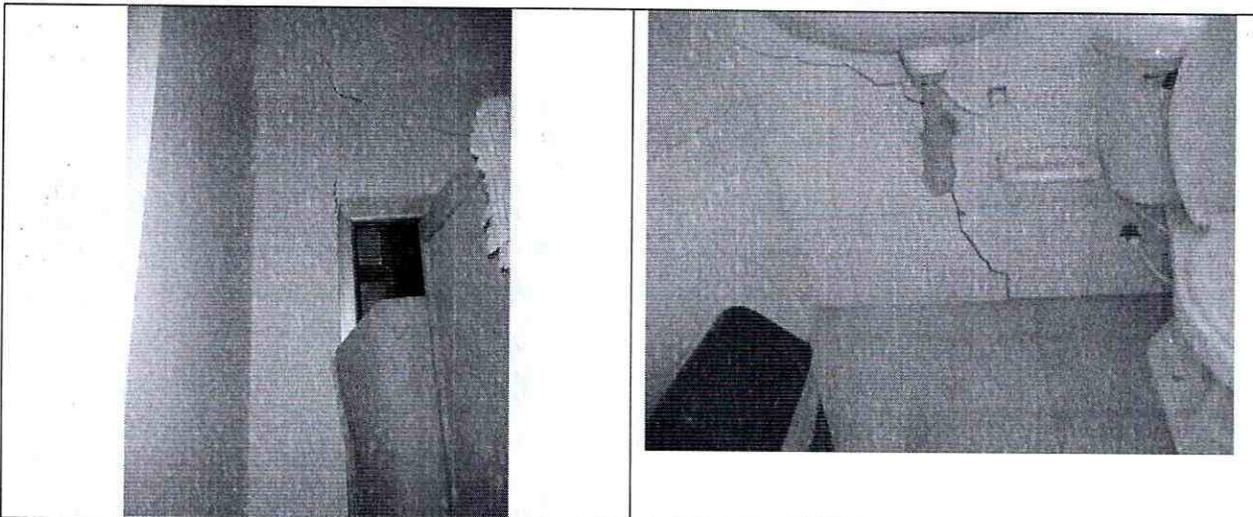
Fotografías 5 y 6. Fisuras y grietas de tendencia diagonal de abertura hasta de 0.5 cm en muros divisorios del primer piso del inmueble de la Carrera 8 No.108A-53.

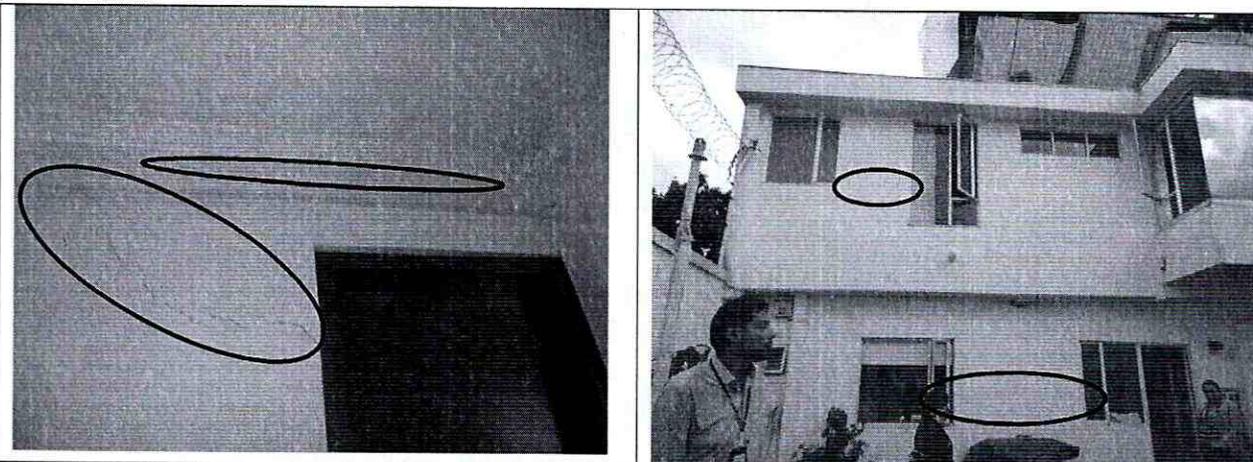
Fotografía 7. Fisuras y grieta de tendencia horizontal y diagonal de abertura cercana a 0.2 cm en muros divisorios del primer piso del inmueble de la Carrera 8 No.108A-53.

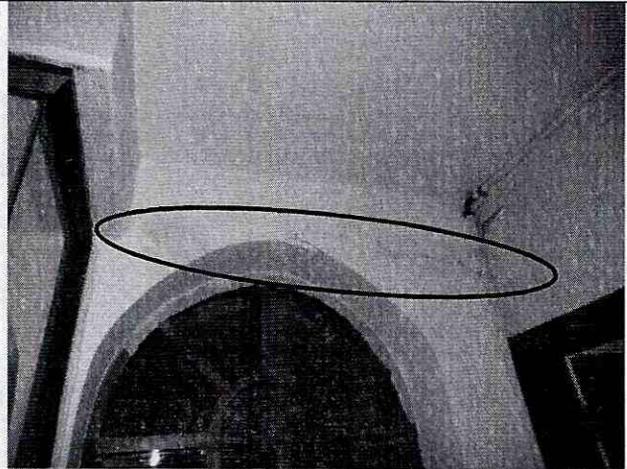
Fotografía 10. Resanes y reparación de grietas de tendencia horizontal de abertura cercana a 0.3 cm en muros de cerramiento del primer nivel de la vivienda Carrera 8 No. 108A-69.

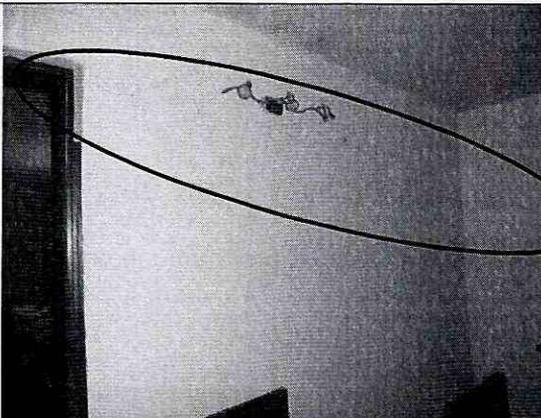
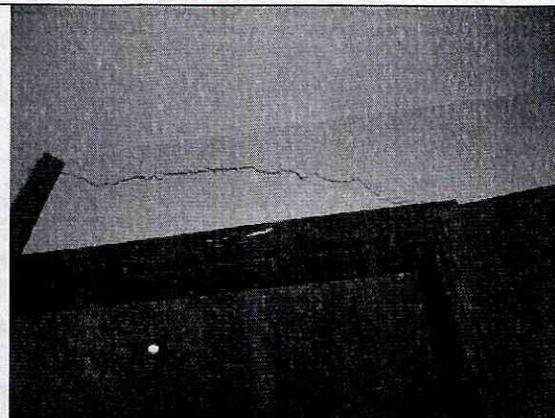
Fotografías 11 y 12. Fisuras y grieta de tendencia horizontal y vertical en muro divisorio y dintel, localizadas en el primer nivel del inmueble de la Carrera 8 No. 108A-69.

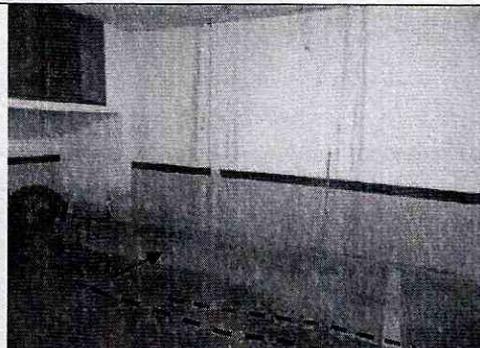
De igual manera se realizó inspección visual al predio de la Calle 110 No. 8-23, donde se emplaza una edificación de cuatro niveles (19 apartamentos), construida en sistema estructural de pórticos en concreto y mampostería con placas de entrepiso en concreto. En la placa de piso del área de sótano al costado sur de la edificación (colindante con el predio de la Carrera 8 No. 108A- 59), se evidencian grietas de tendencia circular de abertura entre 0.1 a 0.3 cm y longitud aproximada de cuatro metros. Según el Señor Carlos Faini, residente, en varios apartamentos se presentan daños, los cuales no fue posible verificar, por no permitir el ingreso y/o no estar los responsables de los mismos.

Fotografía 14. Grieta de tendencia circular en la placa de piso del sótano, costado sur de la edificación de la Calle 110 No. 8-23.
