DIAGNÓSTICO TÉCNICO DI-10100
SUBDIRECCIÓN DE ANÁLISIS DE RIESGOS Y EFECTOS DE CAMBIO CLIMÁTICO
COORDINACIÓN DE ASISTENCIA TÉCNICA
RADICADO IDIGER 2016ER22218

DIRECCIÓN	Calle 156 A entre Carrera 87 y 88.	ÁREA DIRECTA	300 m ²		
BARRIO	Tuna Alta Sector Bella Vista.	POBLACIÓN ATENDIDA	50		
UPZ	27 – Suba.	FAMILIAS	-	ADULTOS	-
LOCALIDAD	11 – Suba.	PREDIOS EVALUADOS	12		
CHIP:	AAA0157HXFZ.	OFICIO REMISORIO	CR-26304.

Movimiento en masa: Carácter Local.

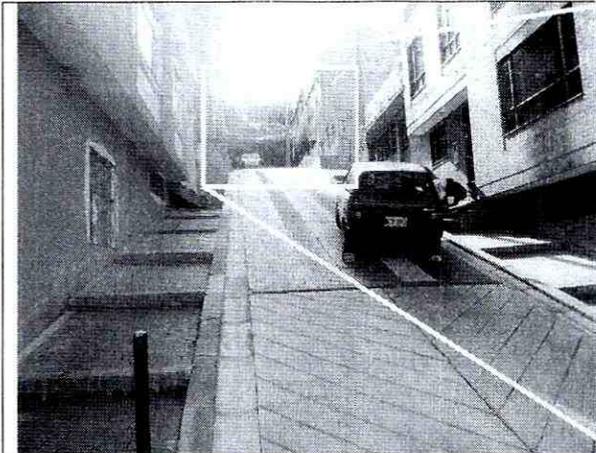
En el sector evaluado de la Calle 156 A entre Carrera 88 y 87, se emplazan edificaciones residenciales de propiedad privada (aproximadamente 12 predios, ver figura 1), que corresponden principalmente a construcciones de dos (2) y tres (3) niveles en altura, con sistema estructural mixto de muros de carga en mampuestos de arcilla cocida, parcialmente confinados por columnas en concreto reforzado y sistema de muros simples sin refuerzo, con placas de entrepiso en losa maciza de concreto reforzado (ver fotografía 1 y 2).

Fotografía 1. Vista panorámica de la Calle 156 A, en el sector evaluado en el presente informe.

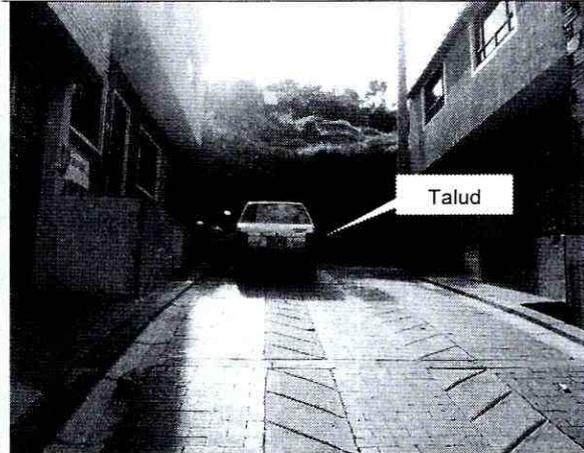
Fotografía 2. Vista de aproximación de la Calle 156 A, en el sector de talud de corte.

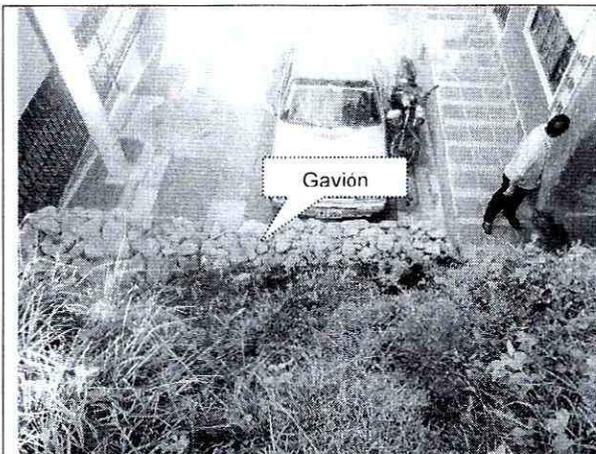
Las edificaciones que se ubican en la parte alta del sector evaluado (predios de la Calle 156 A No. 87 B – 10 y Calle 156 A No. 87 B – 9), colindan con un talud de corte de origen antrópico, que tiene una altura aproximada de tres (3) metros, una longitud cercana a los treinta (30) metros y una pendiente de corte aproximada de 75° grados (ver fotografía 5). El talud intersecta la Calle 156 A entre los predios en mención y en este sector cuenta con un muro de contención por gravedad tipo gavión (Ver fotografía 3), el cual presenta un buen estado de conservación.

Fotografía 3. Vista por encima del talud de corte, sobre la Calle 156 A, donde se observa muro por gravedad (Gavión).

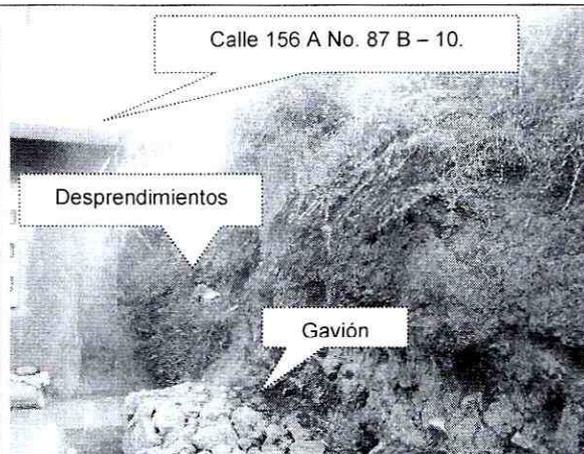
Frente a los predios de la Calle 156 A No. 87 B – 10 y Calle 156 A No. 87 B – 9, el talud presenta desprendimientos menores de material limoso, que no superan un (1) metro cubico (ver fotografía 4). Hacia la parte alta del talud se ubica una zona verde con cobertura vegetal de gramíneas y arbustos, en la cual no se observan obras de manejo de aguas de escorrentía superficial y/o sub-superficial; no obstante no se evidencian movimientos en masa o grietas de tracción en el suelo, que indiquen que en la actualidad se presente algún tipo de actividad importante de movimientos del terreno, como se había evidenciado en visita realizada el 21 de Febrero de 2009 (DI-4063).

Finalmente, se considera que los desprendimientos menores de material que presenta el talud de corte frente a los predios de la Calle 156 A No. 87 B – 10 y Calle 156 A No. 87 B – 9, están asociados a procesos de erosión sobre la cara del talud, sumado a la falta de medidas de protección del mismo; situación que no es posible precisar con base en la inspección visual realizada.

Fotografía 4. Vista del talud de corte frente al predio de la Calle 156 A No. 87 B – 10, se observan desprendimientos menores de material.

- De no desarrollarse acciones de estabilización sobre el talud de corte evaluado, frente a los predios de la Calle 156 A No. 87 B - 10 y Calle 156 A No. 87 B - 9, es posible que con el tiempo, se presente un aumento en cantidad y volumen de los desprendimientos de material, que puedan generar inestabilidad global en el talud. Esta potencial situación podría afectar la habitabilidad y funcionalidad de las edificaciones emplazadas en los predios en mención.

- A la alcaldía Local de Suba desde su competencia, llevar a cabo las labores administrativas tendientes a establecer a los responsables de implementar las obras necesarias para la reparación y/o mantenimiento del talud del costado oriental de los predios localizados en la Calle 156 A No 87B-10 Calle 156 A No 87B -9, perteneciente al Barrio Tuna Alta Sector Bella Vista de la Localidad de Suba; dado que de no ejecutarse acciones sobre el talud, es posible que se generen nuevos procesos de inestabilidad que pueden llegar a afectar las viviendas ubicadas en la parte baja del talud. Acciones que deberán ser adelantadas con el apoyo de personal idóneo, mediante la posible conformación de obras de protección geotécnica, las cuales deberán contar con un sistema para el manejo adecuado de las aguas de escorrentía superficial y sub-superficial, garantizando que se cumplan los requerimientos establecidos en la Ley 400 de 1997 (Decreto 33 de 1998 - Norma Colombiana de Diseño y Construcción Sismo Resistente), de acuerdo con la normatividad vigente, para lo cual se deben tramitar los permisos y licencias respectivos.
