ALCALDÍA MAYOR DE BOGOTÁ D.C. AMBIENTE Instituto Distrital de Gestión de Riesgos y Cambio Climático	<b>DIAGNÓSTICO TÉCNICO</b>	Código:	GAR- FT - 03
		Versión:	03
		Fecha de revisión:	01/10/2014

**DIAGNÓSTICO TÉCNICO DI-10105 ADENDO No. 1 AL DI-9550**  
**SUBDIRECCIÓN DE ANÁLISIS DE RIESGOS Y EFECTOS DE CAMBIO CLIMÁTICO**  
**COORDINACIÓN DE ASISTENCIA TÉCNICA**  
**RADICADO IDIGER 2016ER11028**  
**EVENTO SIRE No. 4134948**

Estructural – Daño Severo

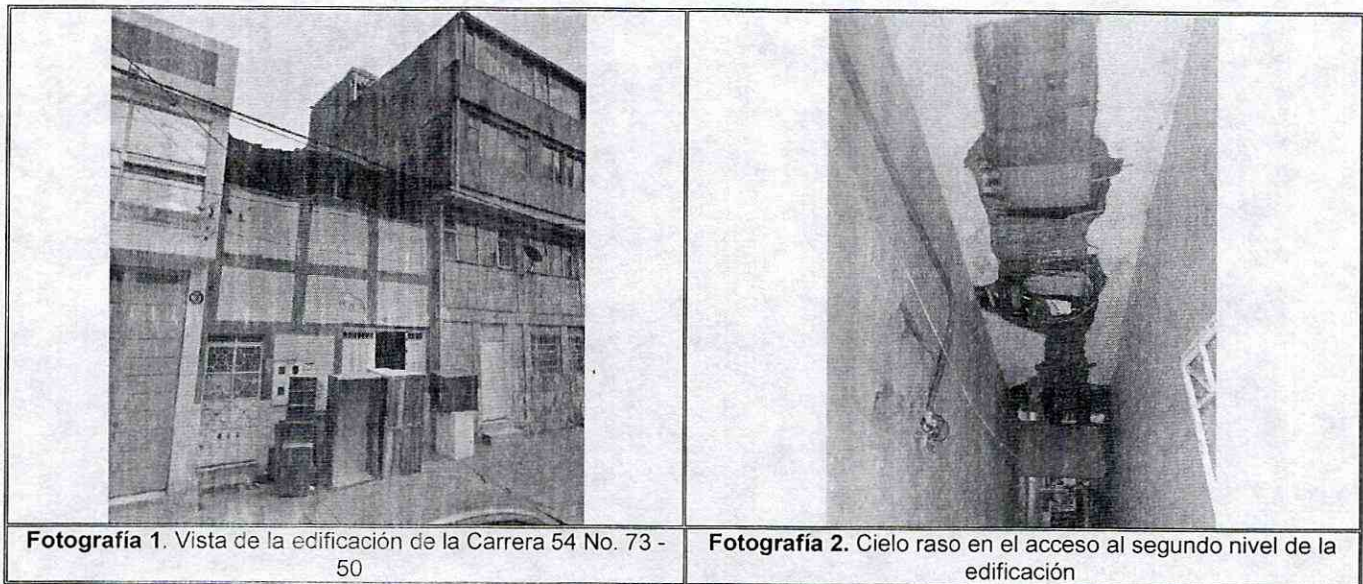
El predio de la Carrera 54 No. 73 - 50, corresponde a una construcción de dos (2) niveles, construida al parecer en mampostería simple y elementos de madera, entrepiso en madera y cubierta en tejas de zinc y plásticas (*ver fotografía 1*). En el primer piso de la edificación funciona una carpintería y en el segundo nivel un taller de pintura.

Al momento de la visita, se aprecia deterioro severo del cielo raso de la entrada al segundo nivel de la edificación, compuesto por mortero, con posibilidad de caída de fragmentos que pueden afectar la integridad física de los trabajadores. Se evidencia además una inclinación del segundo nivel hacia el costado norte y en el entrepiso presenta pandeos y el levantamiento de algunos de los elementos de madera que lo conforman (*Ver fotografías 2 a 4*).

- A los responsables de la edificación ubicada en el predio de la Carrera 54 No. 73 - 50, en el Sector Catastral Doce de Octubre de la Localidad Barrios Unidos, mantener la recomendación de restricción de uso de la edificación, hasta tanto se desarrollen las acciones necesarias que garanticen la estabilidad y funcionalidad de la misma.

- A los responsables de la edificación ubicada en el predio de la Carrera 54 No. 73 - 50, en el Sector Catastral Doce de Octubre de la Localidad Barrios Unidos, ejecutar las acciones de mantenimiento, mejoramiento y reparación que garanticen la estabilidad y funcionalidad de la edificación en mención. Estas acciones deben realizarse garantizando que se cumplan los requerimientos establecidos en la Ley 400 de 1997 en el Decreto No. 926 del 19 de marzo de 2010, Reglamento Colombiano de Construcción Sismo Resistente NSR-10, de acuerdo con la normatividad vigente y con el apoyo de personal técnico idóneo.

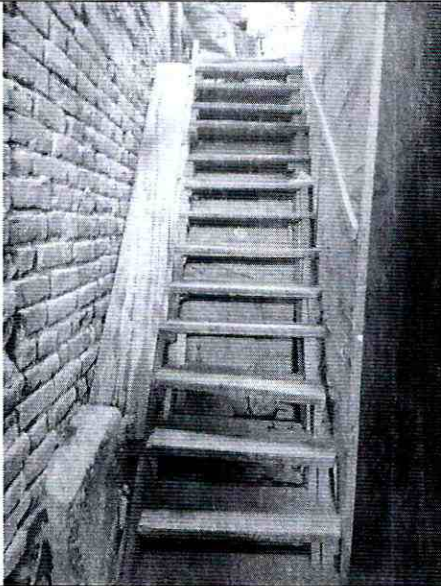
**Fotografía 3.** Escaleras de madera para el acceso al segundo nivel de la edificación

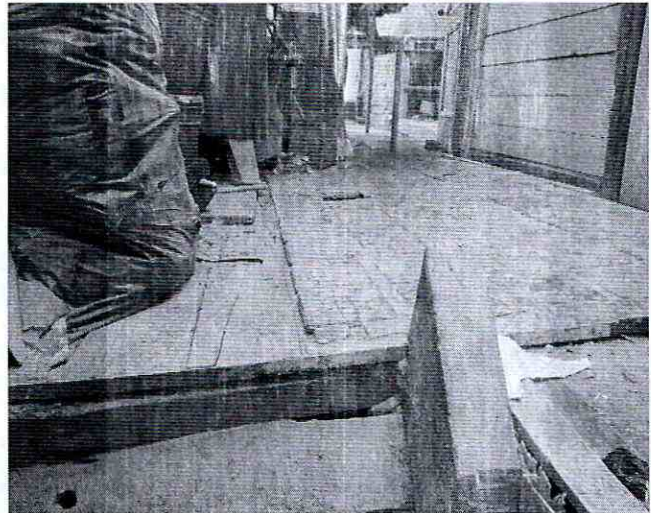
**Fotografía 4.** Entre piso en madera del segundo nivel, presenta inclinación hacia el costado Norte

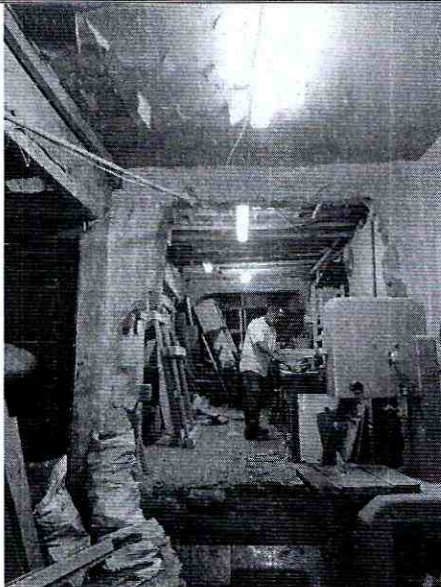
En el Primer nivel de la edificación se observa deterioro y humedad en el cielo raso; adicionalmente, se identifica acumulación de agua en el piso posiblemente causadas por el deterioro del entrepiso del segundo nivel y de la cubierta de la edificación lo que ocasiona filtraciones de agua lluvia (*Ver fotografías 5 y 6*).

**Fotografía 5.** Vista al interior del primer nivel de la edificación

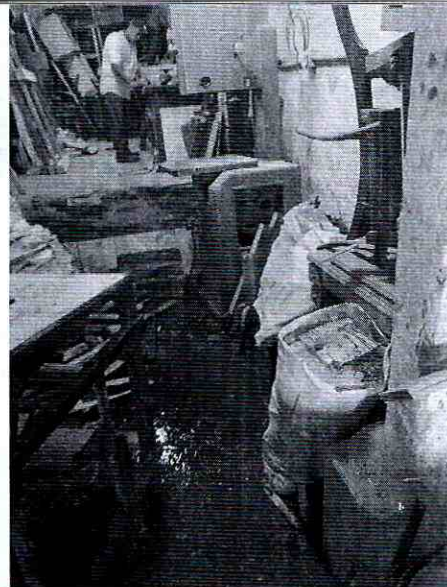
Entre las posibles causas por las cuales se han generado los daños identificados, se encuentra la falta de mantenimiento de la estructura misma.

**Fotografía 6.** Acumulación de Agua en el primer nivel de la edificación
