<b>DIAGNÓSTICO TÉCNICO</b>	Código:	GAR- FT - 03
		Versión:	03
		Fecha de revisión:	01/10/2014

**DIAGNÓSTICO TÉCNICO – DI- 10106**  
**SUBDIRECCIÓN DE ANÁLISIS DE RIESGOS Y EFECTOS DE CAMBIO CLIMÁTICO**  
**COORDINACIÓN DE ASISTENCIA TÉCNICA**  
**EVENTO SIRE 4380519**

El día 29 de Diciembre de 2016 en atención al evento SIRE 4380519, personal del IDIGER, efectuó visita a la zona donde se localiza el predio de la Carrera 55 N° 49- 55 Sur en la Localidad de Tunjuelito, donde según reporta la Alcaldía Local se presenta el colapso de un muro de cerramiento del Colegio Distrital Venecia. Por lo anterior se realiza visita al predio encontrando lo siguiente:

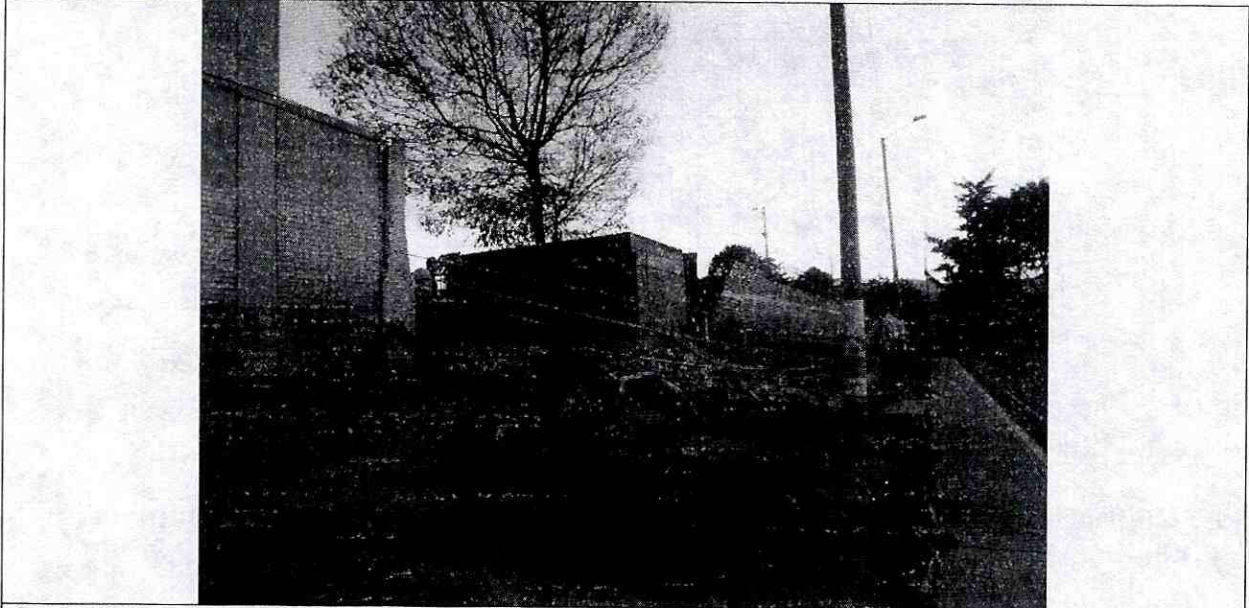
Haciendo la verificación se evidencia el colapso de 10 m de longitud aproximadamente del muro de cerramiento, cuyo material se deposita sobre el costado occidental donde se ubica una zona verde del Parque La Laguneta. Se realiza verificación a la continuidad del muro sin colapsar, donde se observa pérdida de verticalidad por lo cual se ve necesario realizar cerramiento con cinta de demarcación de peligro de un área aproximada de 300 m<sup>2</sup>.

Dentro de la posible causa por la cual se presentó el colapso parcial del muro de cerramiento del costado occidental del Colegio Distrital Venecia, se encuentra la falta de mantenimiento y reforzamiento estructural.

**Fotografía 1:** Se observa el colapso parcial del muro de cerramiento del costado occidental del Colegio Distrital Venecia, ubicado en la Carrera 55 N° 49- 55 Sur

- A la Secretaria de Educación del Distrito, al Colegio Distrital Venecia y a la Alcaldía Local de Tunjuelito mantener la restricción de uso del costado occidental donde se ubica el muro de cerramiento de la Institución educativa, hasta tanto se realicen las acciones pertinentes al mejoramiento y/o reforzamiento de dicho muro. Esto con el propósito de garantizar, las condiciones adecuadas de uso.

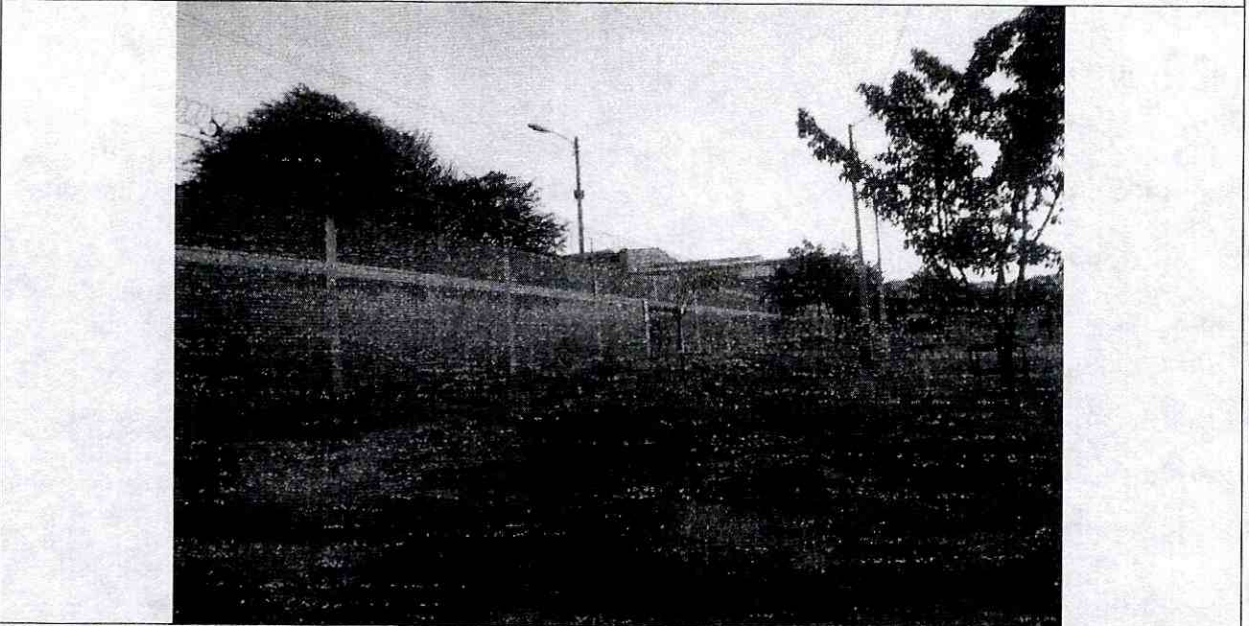
**Fotografía 2 :** Vista del muro de cerramiento sin colapsar del costado occidental del Colegio Distrital Venecia, ubicado en la Carrera 55 N° 49- 55 Sur

- La estabilidad estructural y funcionalidad del muro de cerramiento del costado occidental del colegio Distrital Venecia se encuentra comprometida en la actualidad ante cargas normales de servicio y bajo cargas dinámicas tipo sismo.
