<b>ALCALDÍA MAYOR DE BOGOTÁ D.C.</b> AMBIENTE <small>Instituto Distrital de Gestión de Riesgos y Cambio Climático</small>	<b>DIAGNÓSTICO TÉCNICO</b>	Código:	<b>GAR- FT - 03</b>
		Versión:	<b>03</b>
		Fecha de revisión:	<b>01/10/2014</b>

**DIAGNÓSTICO TÉCNICO DI-10108**  
**SUBDIRECCIÓN DE ANÁLISIS DE RIESGOS Y EFECTOS DE CAMBIO CLIMÁTICO**  
**COORDINACIÓN DE ASISTENCIA TÉCNICA**  
**EVENTO SIRE 4263507**

<b>DIRECCIÓN</b>	Calle 17 B entre la Carrera 39 y la Carrera 40	<b>ÁREA DIRECTA</b>	5300 m <sup>2</sup> .				
<b>SECTOR CATASTRAL</b>	Industrial Centenario	<b>POBLACIÓN ATENDIDA</b>	151				
<b>UPZ</b>	108 – Zona Industrial.	<b>FAMILIAS</b>	-	<b>ADULTOS</b>	151	<b>NIÑOS</b>	-
<b>LOCALIDAD</b>	16 – Puente Aranda.	<b>PREDIOS EVALUADOS</b>	2				
<b>CHIP</b>	AAA0206NRFT	<b>OFICIO REMISORIO</b>	CR – 26316.

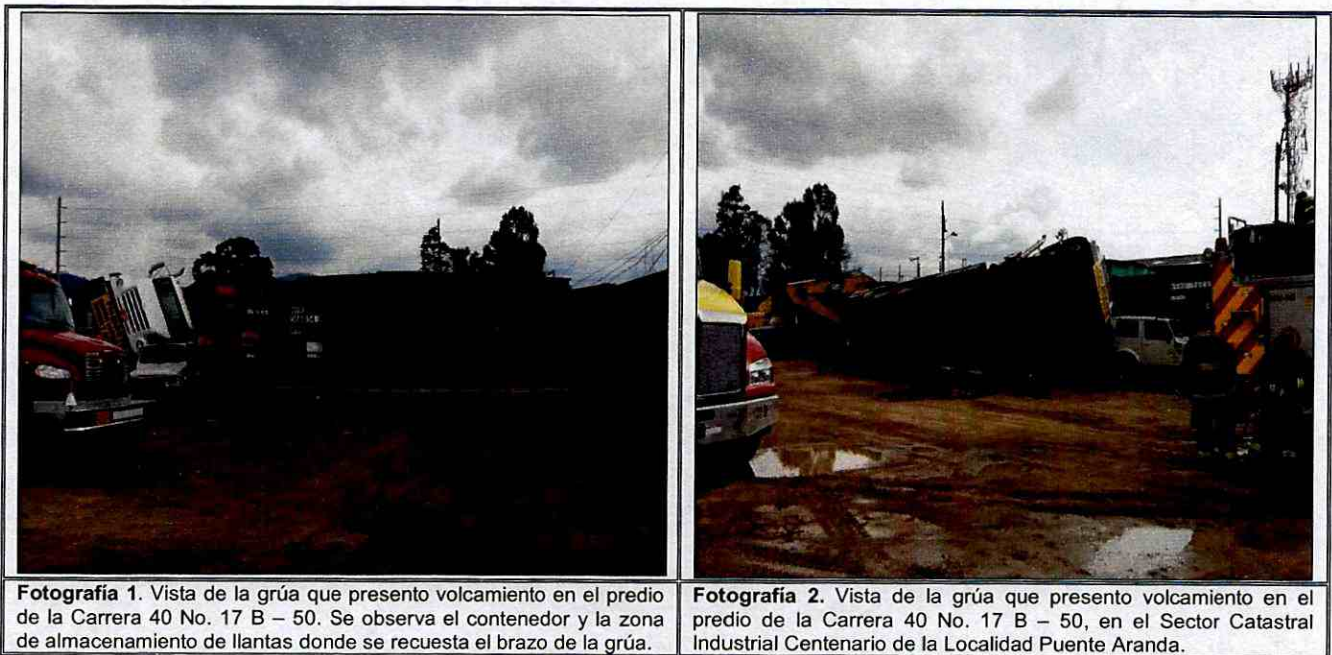
En el predio de la Carrera 40 No. 17 B – 50, se ubica al parecer un estacionamiento de vehículos con un cerramiento perimetral en mampostería simple, en donde se presentó el volcamiento de una grúa (ver fotografía 1, 2 y 3), cuyo brazo totalmente extendido cruzó la Calle 17 B, por lo que el extremo del mismo impactó sobre un muro antepecho y la cubierta perteneciente a una bodega donde funciona la empresa Tecnopres Grafica S.A., en el predio de la Calle 17 B No. 39 – 61 (ver fotografía 3). Producto del impacto del brazo de la grúa se genera la caída de algunos mampuestos sobre un vehículo en zona de estacionamiento externa y la rotura de tejas en un área cercana a los 4 m<sup>2</sup> (ver fotografía 4). Se observa que el brazo de la grúa se recuesta sobre un

contenedor metálico y sobre la cubierta en tejas de zinc de una zona de almacenamiento de llantas ubicada al interior del predio de la Carrera 40 No. 17 B – 50 (ver fotografía 1).

Con base en la inspección visual no es posible precisar cuál fue la causa del volcamiento de la grúa que se encontraba estacionada en el predio de la Carrera 40 No. 17 B – 50.

**Fotografía 1.** Vista de la grúa que presentó volcamiento en el predio de la Carrera 40 No. 17 B – 50. Se observa el contenedor y la zona de almacenamiento de llantas donde se recuesta el brazo de la grúa.

**Fotografía 2.** Vista de la grúa que presentó volcamiento en el predio de la Carrera 40 No. 17 B – 50, en el Sector Catastral Industrial Centenario de la Localidad Puente Aranda.

- Al responsable y/o los responsables de la zona de almacenamiento de llantas ubicada al interior del predio de la Carrera 40 No. 17 B – 50, en el Sector Catastral Industrial Centenario de la Localidad Puente Aranda, mantener la recomendación de restricción de uso de dicha zona, hasta tanto se desarrolle el retiro controlado de la grúa y el brazo extensivo de la misma.

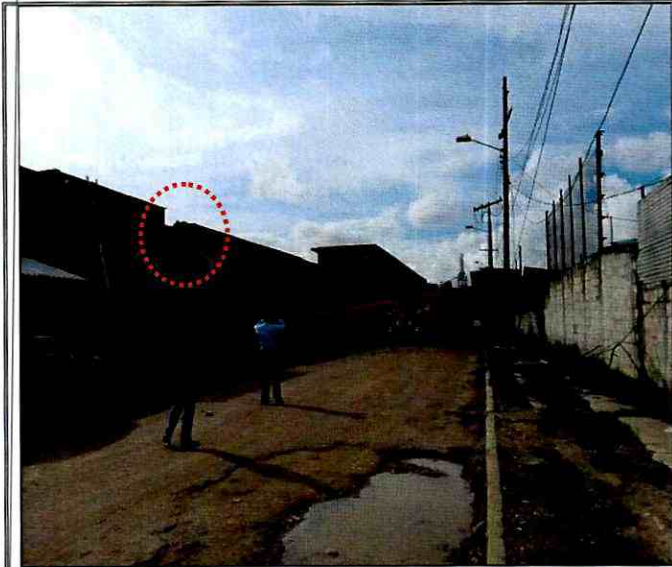
**Fotografía 3.** Vista del brazo de la grúa que impacta un muro antepecho y la cubierta de la bodega del predio de la Calle 17 B No. 39 – 61, en el Sector Catastral Industrial Centenario.

- De no desarrollarse el retiro controlado de la grúa y el brazo extensivo que la conforma, es posible que se presenten mayores afectaciones sobre la bodega donde funciona la empresa Tecnopres Grafica S.A., en el predio de la Calle 17 B No. 39 – 61, relacionadas con rotura de tejas y caída de mampuestos, así como colapso de la cubierta que conforma el área de almacenamiento de llantas ubicada al interior del predio de la Carrera 40 No. 17 B – 50.

- A la Alcaldía Local Puente Aranda desde su competencia, garantizar la recomendación de restricción de uso de la vía vehicular ubicada en la Calle 17 B entre la Carrera 39 y la Carrera 40, en el Sector Catastral Industrial Centenario de la Localidad Puente Aranda, hasta tanto se desarrolle el retiro controlado de la grúa junto con el brazo extensivo que presentaron volcamiento
- Al responsable y/o los responsables de la empresa Tecnopres Grafica S.A., en el predio de la Calle 17 B No. 39 – 61, en el Sector Catastral Industrial Centenario de la Localidad Puente Aranda, mantener la recomendación de restricción de uso de la zona de estacionamiento y el área bajo la cubierta afectada, hasta tanto se desarrolle el retiro controlado de la grúa y el brazo extensivo de la misma y el desarrollo de las reparaciones sobre el muro de antepecho y cubierta afectada.

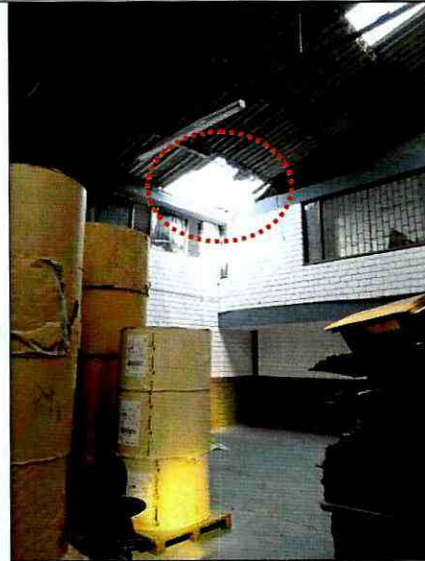
**Fotografía 4.** Cubierta afectada en el predio de la Calle 17 B No. 39 – 61, donde funciona le empresa Tecnopres Grafica S.A.

- La funcionalidad de la zona de estacionamiento y el área bajo la cubierta afectada de la empresa Tecnopres Grafica S.A., en el predio de la Calle 17 B No. 39 – 61, en el Sector Catastral Industrial Centenario de la Localidad Puente Aranda, se encuentra comprometida por la posibilidad de caída de mampuestos y tejas desde la zona que impactó el brazo extensivo de la grúa.

- A la Alcaldía Local Puente Aranda, desde su respectiva competencia desarrollar las acciones administrativas encaminadas a que el responsable de los daños que se generaron sobre el predio de la Calle 17 B No. 39 – 61, en el Sector Catastral Industrial Centenario de la Localidad Puente Aranda, en donde funciona la empresa Tecnopres Grafica S.A., realice las pertinentes intervenciones que permitan restablecer el estado que tenían el muro y la cubierta afectada, antes del impacto del brazo extensivo de la grúa que presentó volcamiento.
