DIAGNÓSTICO TÉCNICO DI - 10109
SUBDIRECCIÓN DE ANÁLISIS DE RIESGOS Y EFECTOS DE CAMBIO CLIMÁTICO
COORDINACIÓN DE ASISTENCIA TÉCNICA
Radicado IDIGER No.2017ER319

DIRECCIÓN	Carrera 13 No. 49F-39 Sur	ÁREA DIRECTA	150 m ²		
BARRIO	Socorro – La Industria	POBLACIÓN ATENDIDA	10		
UPZ	54 – Marruecos	FAMILIAS	4	ADULTOS	8
LOCALIDAD	18 – Rafael Uribe Uribe	PREDIOS EVALUADOS	1		
CHIP	AAA0010XRHK	OFICIO REMISORIO	CR-26317

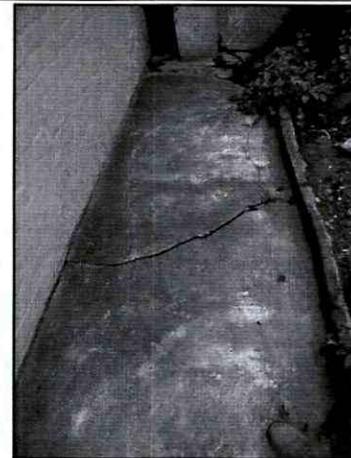
Entre las posibles causas por las cuales se pueden estar presentando las afectaciones evidenciadas en la vivienda se encuentran los asentamientos que ha experimentado la vivienda desde su construcción a la fecha, sumado a las deficiencias constructivas que presenta la misma.

Foto 2. Vista de las fisuras y deformaciones en el solado localizado en el acceso a la vivienda evaluada.

- Al responsable y/o responsables del predio de la Carrera 13 No. 49F-39 Sur, Barrio Socorro – La Industria de la Localidad de Rafael Uribe Uribe, implementar acciones para el mantenimiento, reforzamiento y/o mejoramiento de la calidad de la vivienda, acciones que se deben adelantar con el acompañamiento de personal idóneo, tramitando los permisos respectivos y teniendo en cuenta la normatividad vigente; esto con el fin de garantizar condiciones adecuadas para su uso durante la vida útil de la misma.

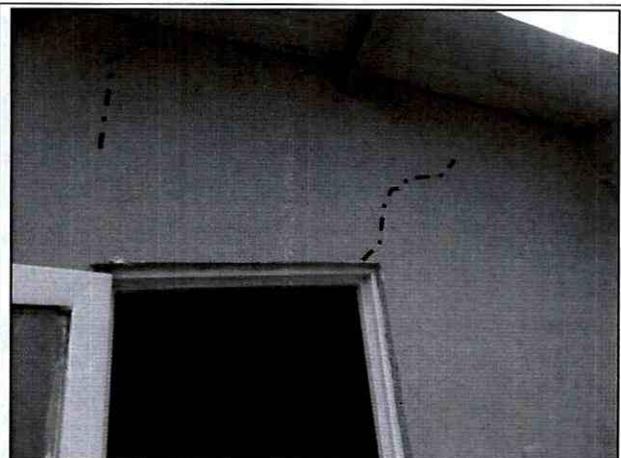
Foto 4. Vista de las fisuras en uno de los muros divisorios de la vivienda evaluada.
