DIAGNÓSTICO TÉCNICO DI - 10127
SUBDIRECCIÓN DE ANÁLISIS DE RIESGOS Y EFECTOS DEL CAMBIO CLIMÁTICO
COORDINACIÓN DE ASISTENCIA TÉCNICA
RADICADO IDIGER No 2016ER22145

El talud localizado en la intersección de la Calle 96 C Sur con la Carrera 6, se localiza en el Sector Catastral Serranías de la Localidad de Usme y de acuerdo con el plano normativo del Plan de Ordenamiento Territorial de Bogotá – POT (Decreto 190 de 2004, por el cual se compilan los Decretos 619 de 2000 y 469 de 2003), presenta condición de *Amenaza Alta* por procesos de remoción en masa y no presenta amenaza por inundación. (Ver Figura No. 1).

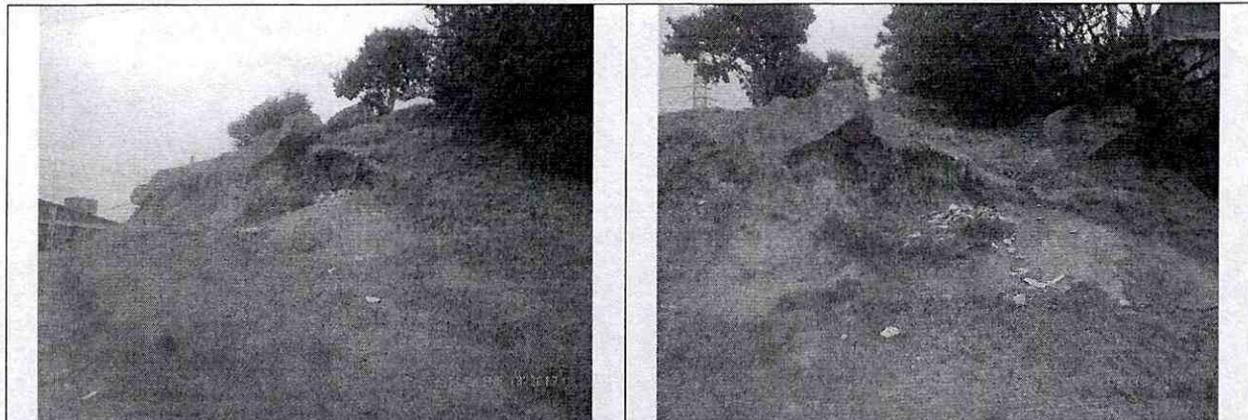
En el escarpe del talud no se presentan grietas de tracción o cualquier otra condición que indique procesos de inestabilidad de la zona. (Ver Fotografías 1, 2, 3 y 4)

Fotografías 1 y 2: Vista del talud evaluado en la intersección de la Calle 96 C Sur con la Carrera 6

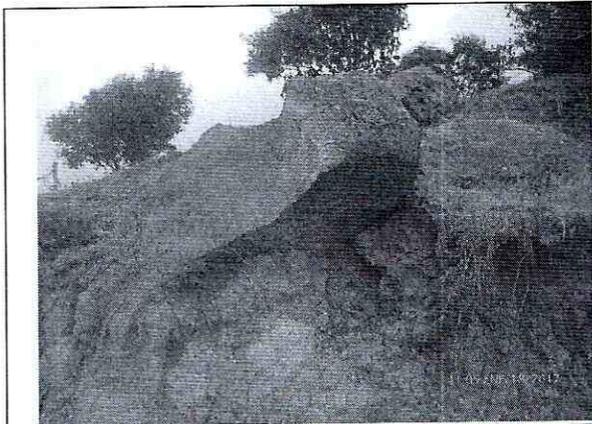
Durante la inspección realizada al talud, se observa la presencia de varios bloques de tamaños variables embebidos en matriz areno-limosa que conforman la zona del parque. Uno de estos bloques presenta pérdida parcial de soporte en un costado del mismo, lo cual es posiblemente causado por la erosión natural del talud.

Fotografía 3: Vista de la condición del bloque embebido en la matriz areno – limosa que presenta pérdida parcial de soporte

- Deterioro de las condiciones de estabilidad del talud natural localizado en la intersección de la Calle 96 C Sur con Carrera 6 del sector catastral Serranías de la Localidad de Usme de no implementarse acciones de retiro controlado del bloque que presenta pérdida parcial de soporte.

- La estabilidad del talud que se encuentra en la intersección de la Calle 96 C Sur con Carrera 6 del sector catastral Serranías de la Localidad de Usme, no se encuentra comprometida en la actualidad por las afectaciones evidenciadas, ni ante cargas normales de servicio. Sin embargo, podría presentarse la caída de bloque que presenta pérdida de soporte en caso de no realizar acciones de retiro controlado del mismo.

- A la Alcaldía Local de Usme, como coordinadora de las acciones que se adelantan en su Localidad, realizar las acciones necesarias para garantizar el retiro controlado del bloque de roca existente en el Parque El Virrey Sur, tal y como se presenta en el presente Diagnóstico Técnico o en su efecto, identificar la entidad responsable de realizar esta actividad, con el fin de garantizar condiciones de estabilidad adecuadas para el sector visitado.

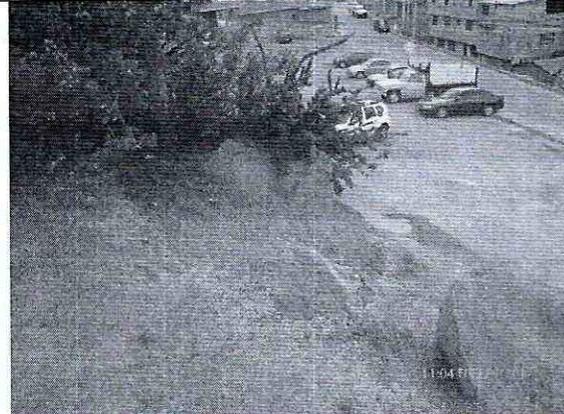
Fotografía 4: Vista desde la parte alta de talud donde no se observa ninguna grieta de tracción o alguna deformación que indique una condición de inestabilidad
