<b>DIAGNÓSTICO TÉCNICO</b>	Código:	GAR- FT - 03
		Versión:	03
		Fecha de revisión:	01/10/2014

**DIAGNÓSTICO TÉCNICO DI - 10129**  
**SUBDIRECCIÓN DE ANÁLISIS DE RIESGOS Y EFECTOS DEL CAMBIO CLIMÁTICO**  
**COORDINACIÓN DE ASISTENCIA TÉCNICA**  
**RADICADO IDIGER No 2016ER22150**

<b>SECTOR</b>	Carrera 14 R No. 72 – 37 Sur	<b>ÁREA DIRECTA</b>		150 m <sup>2</sup>		
<b>BARRIO</b>	Casa Rey	<b>POBLACIÓN ATENDIDA</b>		2000		
<b>UPZ</b>	57 – Gran Yomasa	<b>FAMILIAS</b>	700	<b>ADULTOS</b>	1200	<b>NIÑOS</b> 800
<b>LOCALIDAD</b>	5 - Usme	<b>PREDIOS EVALUADOS</b>		1		
<b>CHIP</b>	AAA0024DJBR AAA0209TMAF	<b>OFICIO REMISORIO</b>		CR-26357

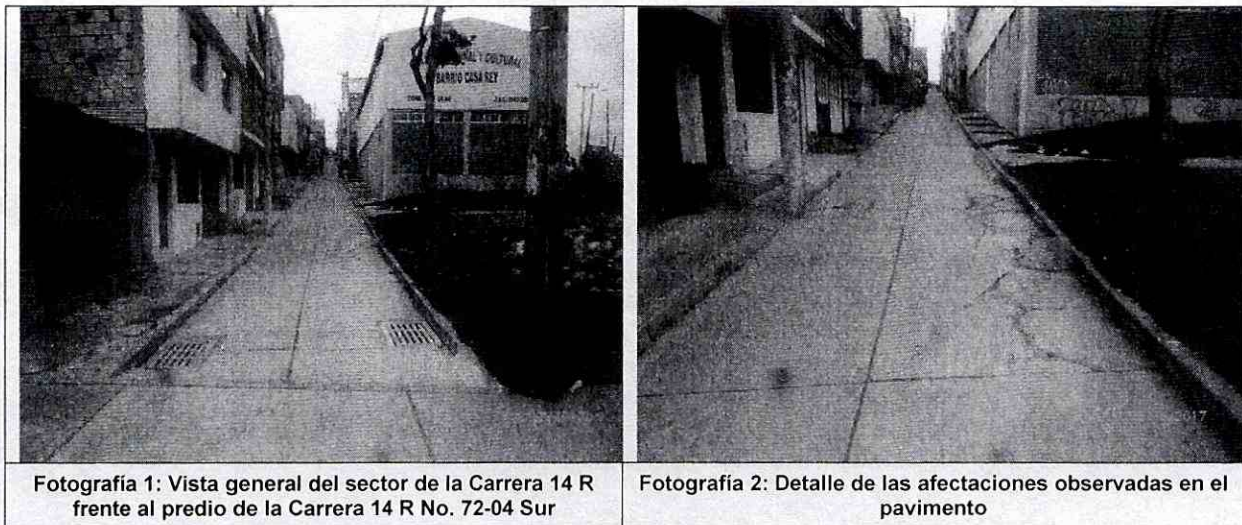
El predio de la Carrera 14 R No. 72 - 37 Sur se emplaza en un sector plano de pendiente menor a 5 grados y cobertura natural en pastos mejorados en donde se emplaza el Parque La Aurora II. Hacia el costado sur occidental del parque se localiza la Carrera 14 R, que corresponde a una vía en pavimento rígido que presenta algunas grietas en varias losas que componen el pavimento.

Quienes acompañan la visita manifiestan que las grietas observadas han sido causadas por un árbol de 5 m de altura que yace en el andén del costado suroccidental de la vía, el cual presenta muy bajo volumen de follaje.

Por otro lado, se observa que entre las viviendas emplazadas en los predios de la Carrera 14 R No. 72 – 04 Sur y Carrera 14 R No. 72 – 10 Sur, viviendas más próximas al árbol (5 m de distancia), se presenta la separación normal entre estructuras adyacentes, lo cual no es una condición de riesgo. (Ver Fotografías 1, 2, 3 y 4)

- A la Alcaldía Local de Usme, implementar acciones para el mantenimiento y mejoramiento del tramo de la Carrera 14 R que se encuentra frente a los predios de la Carrera 14 R No. 72 - 04 Sur y Carrera 14 R No. 72 – 10 Sur, de acuerdo con la normatividad vigente para el sector, con el ánimo de garantizar condiciones adecuadas para su uso.

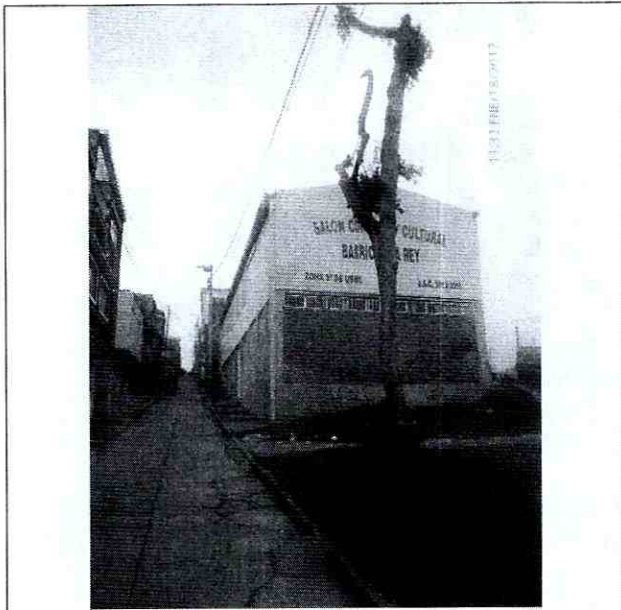
Fotografía 3: Vista del árbol que se encuentra en el sector

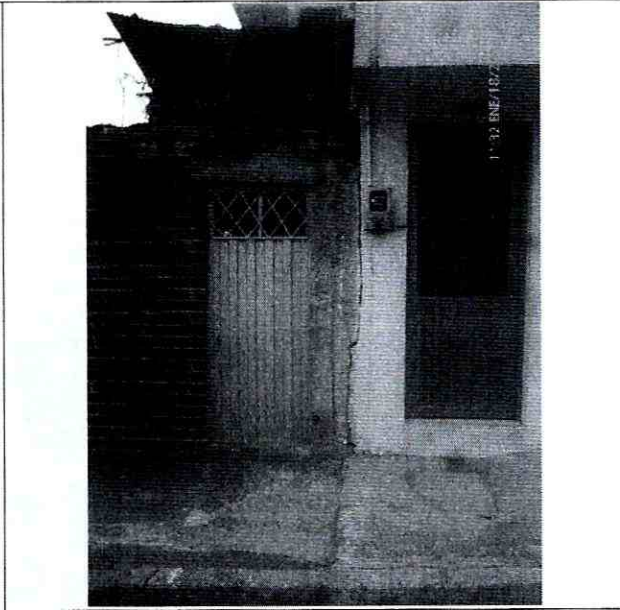
Fotografía 4: Vista de la separación entre las estructuras adyacentes de los predios de la Carrera 14 R No. 72 - 4 Sur y No. 72 - 10 Sur

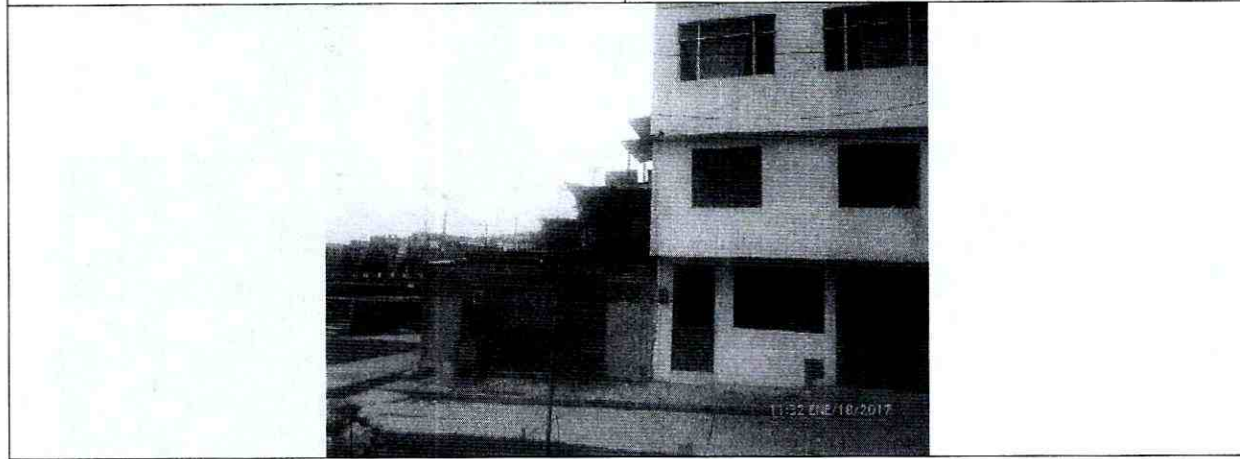
Fotografía 4: Vista de la separación entre las estructuras adyacente de los predios de la Carrera 14 R No. 72 - 4 Sur y No. 72 - 10 Sur - No se observan afectaciones en ninguna de las viviendas

- La estabilidad del sector Carrera 14 R frente a los predios de la Carrera 14 R No. 72 – 4 Sur y No. 72 – 10 Sur del barrio Casa del Rey de la Localidad de Usme, no se encuentra comprometida en la actualidad por las afectaciones evidenciadas, ni ante cargas normales de servicio.
