DIAGNÓSTICO TÉCNICO DI-10132
SUBDIRECCIÓN DE ANÁLISIS DE RIESGOS Y EFECTOS DE CAMBIO CLIMÁTICO
COORDINACIÓN DE ASISTENCIA TÉCNICA
RAD IDIGER 2017ER367 - 2017ER368 - 2017ER369 - 2017ER370
EVENTO SIRE 4394225.

DIRECCIÓN	Carrera 81 No. 75 – 19. Carrera 81 No. 75 – 35. Carrera 81 No. 75 – 43. Carrera 81 No. 75 – 49. Carrera 81 No. 75 – 55. Carrera 81 No. 75 – 61.	ÁREA DIRECTA	5780 m².				
SECTOR CATASTRAL	La Soledad Norte	POBLACIÓN ATENDIDA	93				
UPZ	30 – Boyacá Real.	FAMILIAS	25	ADULTOS	69	NIÑOS	24
LOCALIDAD	10 – Engativá.	PREDIOS EVALUADOS	6				
CHIP	AAA0063XBDE.	OFICIO REMISORIO	CR-26364.

Estructural: Daños Severo.

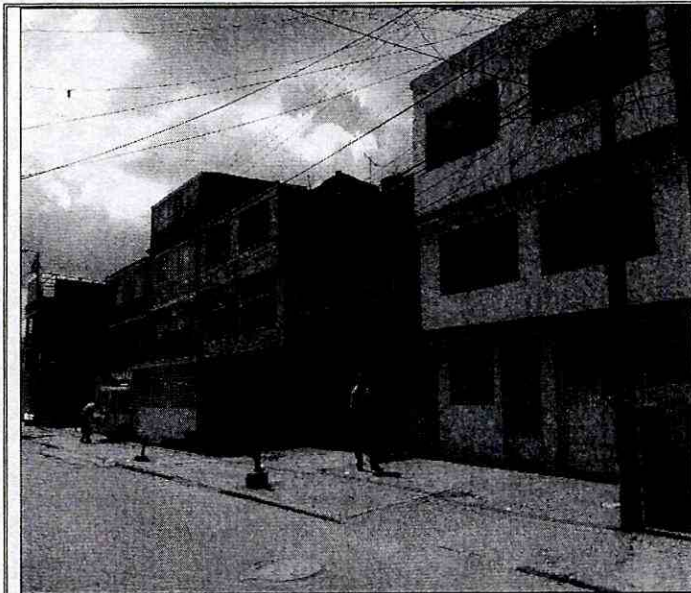
La viviendas emplazadas en los mencionados predios corresponden a edificaciones de uno (1), dos (2), tres (3) y cuatro (4) niveles (*ver fotografía 1*), construidas en mampostería parcialmente confinada con placas de entrepiso en concreto reforzado y cubierta en tejas de zinc y fibrocemento apoyadas sobre correas de madera, las cuales presentan deficiencias constructivas relacionadas con la carencia y/o continuidad de elementos de confinamiento (vigas y columnas).

Fotografía 1. Vista de las viviendas evaluadas y ubicadas en los predios de la Carrera 81 No. 75 - 19 / 35 / 43 / 49 / 55 / 61, en el Sector Catastral La Soledad Norte de la Localidad de Engativá.

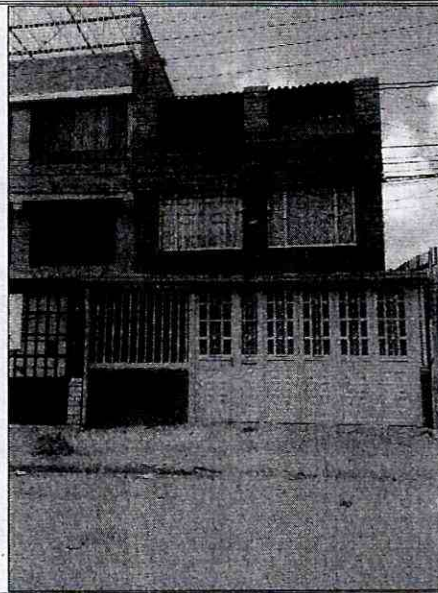
Fotografía 2. Vivienda ubicada en el predio de la Carrera 81 No. 75 - 19, en el Sector Catastral La Soledad Norte de la Localidad de Engativá.

- Recomendación de evacuación preventiva y temporal de la vivienda ubicada en el predio de la Carrera 81 No. 75 – 19, en el Sector Catastral La Soledad Norte de la Localidad de Engativá; acción desarrollada bajo el acta de restricción de uso 0137 del 16 de Enero de 2016.

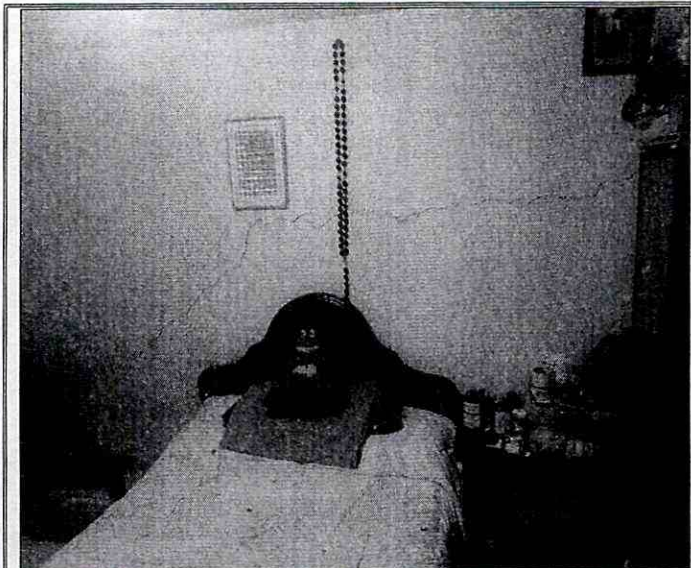
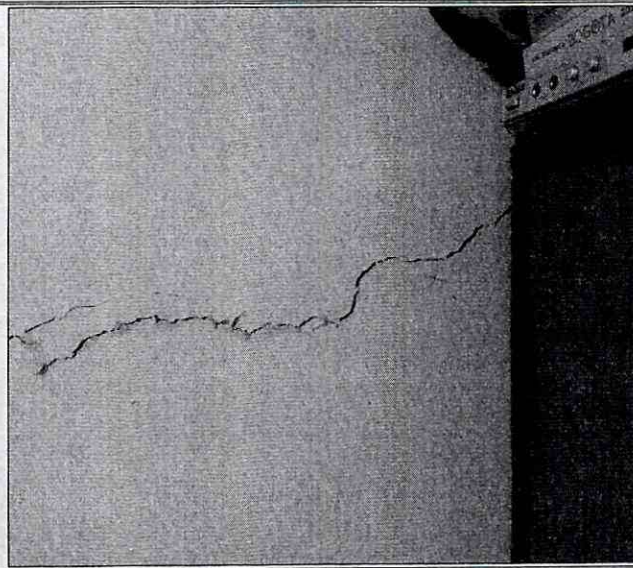
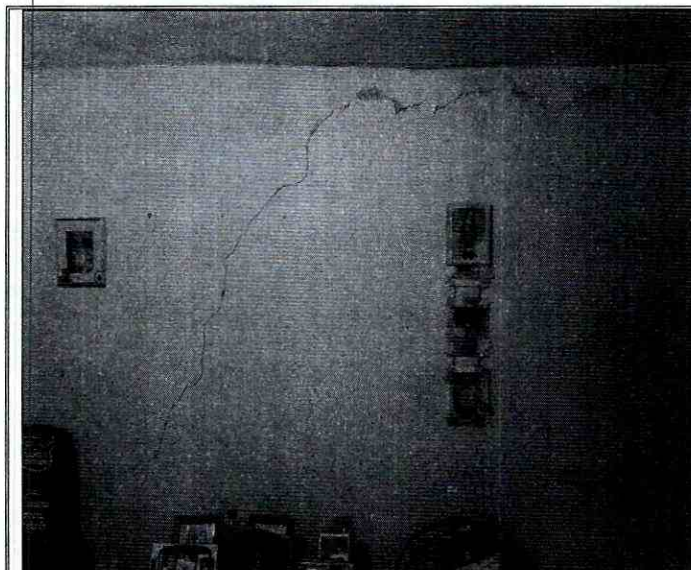
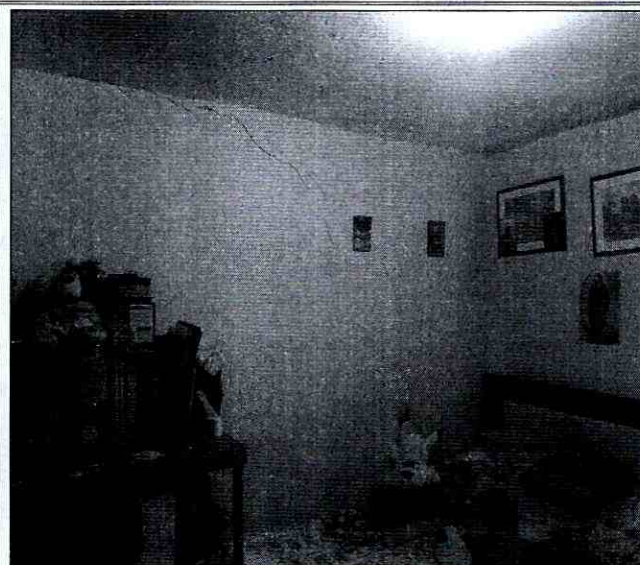
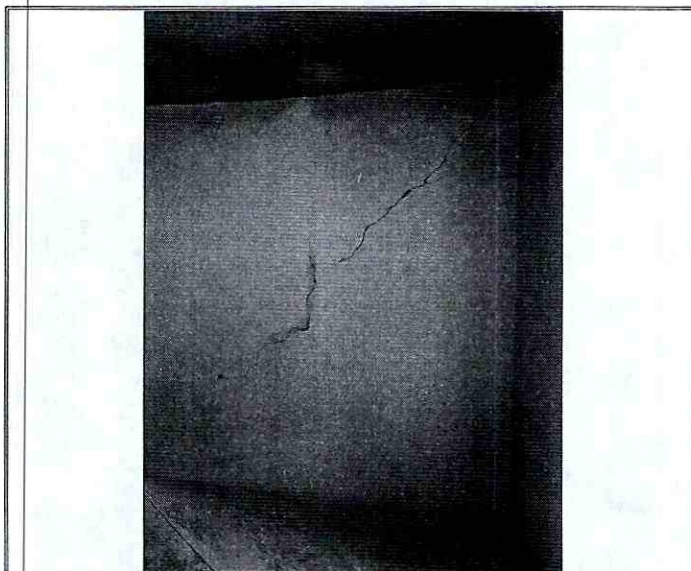
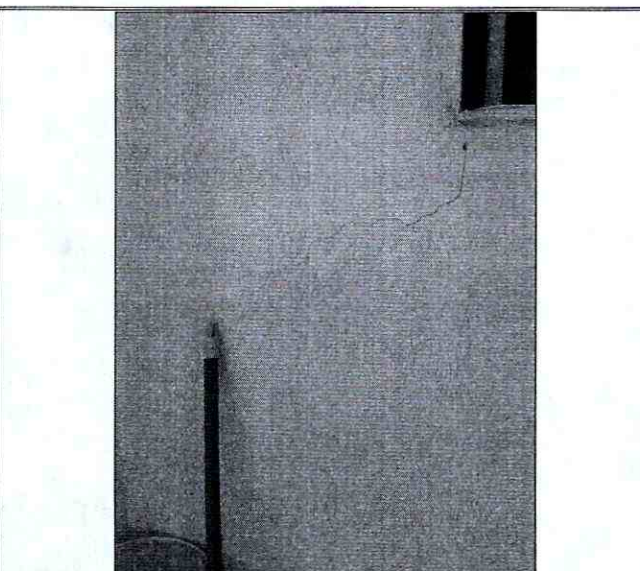
Sobre las viviendas ubicadas en los predios de la Carrera 81 No. 75 – 19 y la Carrera 81 No. 75 – 35, se identifican en los muros de cerramiento y divisorios, fisuras y grietas de tendencia diagonal, vertical y horizontal, con aberturas de hasta 1 cm en longitudes de 0.5 m a 3.0 m aproximadamente, así como fracturas en losas de entrepiso y

hundimientos entre 30 mm y 50 mm en las placas de contrapiso (*ver fotografías 2 a 16*).

Fotografía 3. Grietas identificadas en muros de la vivienda emplazada en el predio de la Carrera 81 No. 75 - 19, en el Sector Catastral La Soledad Norte de la Localidad de Engativá.

Fotografía 4. Grietas identificadas en muros de la vivienda emplazada en el predio de la Carrera 81 No. 75 - 19, en el Sector Catastral La Soledad Norte de la Localidad de Engativá.

Fotografía 5. Grietas identificadas en muros de la vivienda emplazada en el predio de la Carrera 81 No. 75 – 19, en el Sector Catastral La Soledad Norte de la Localidad de Engativá.

Fotografía 6. Grietas identificadas en muros de la vivienda emplazada en el predio de la Carrera 81 No. 75 – 19, en el Sector Catastral La Soledad Norte de la Localidad de Engativá.

Fotografía 7. Grietas identificadas en muros de la vivienda emplazada en el predio de la Carrera 81 No. 75 – 19, en el Sector Catastral La Soledad Norte de la Localidad de Engativá.

Fotografía 8. Grietas identificadas en muros de la vivienda emplazada en el predio de la Carrera 81 No. 75 – 19, en el Sector Catastral La Soledad Norte de la Localidad de Engativá.

- La estabilidad y habitabilidad de las viviendas ubicadas en los predios de la Carrera 81 No. 75 – 19 y la Carrera 81 No. 75 - 35, en el Sector Catastral La Soledad Norte de la Localidad de Engativá, se encuentran comprometidas en la actualidad ante cargas normales de servicio por los daños identificados en los muros que hacen parte de las mismas; adicionalmente, es posible que ante la presencia de cargas dinámicas la ocurrencia de colapsos de los elementos donde se identificaron daños se acelere, situación que no es posible precisarla con base en la inspección visual.

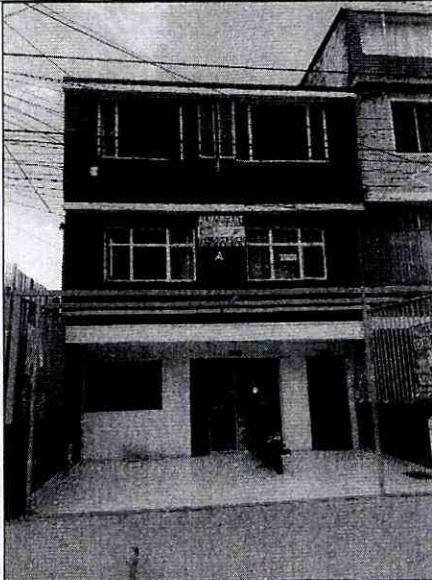
Fotografía 9. Vivienda ubicada en el predio de la Carrera 81 No. 75 – 35, en el Sector Catastral La Soledad Norte de la Localidad de Engativá.

- Recomendación de evacuación preventiva y temporal de la vivienda ubicada en el predio de la Carrera 81 No. 75 – 35, en el Sector Catastral La Soledad Norte de la Localidad de Engativá; acción desarrollada bajo el acta de restricción de uso 0138 del 16 de Enero de 2016.

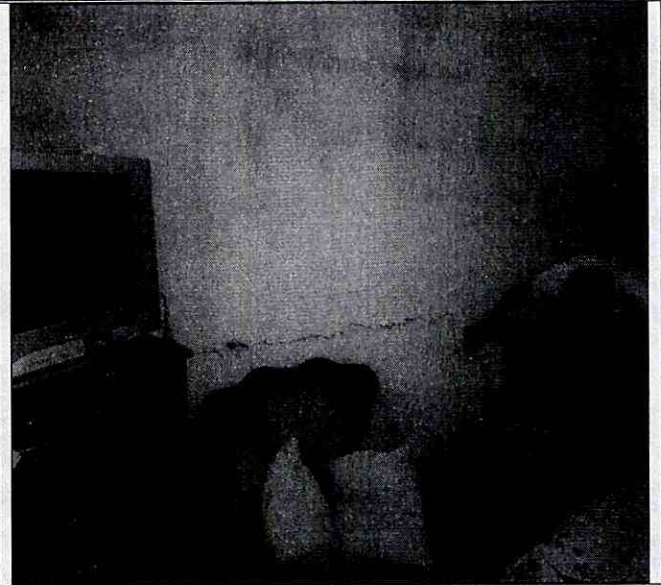
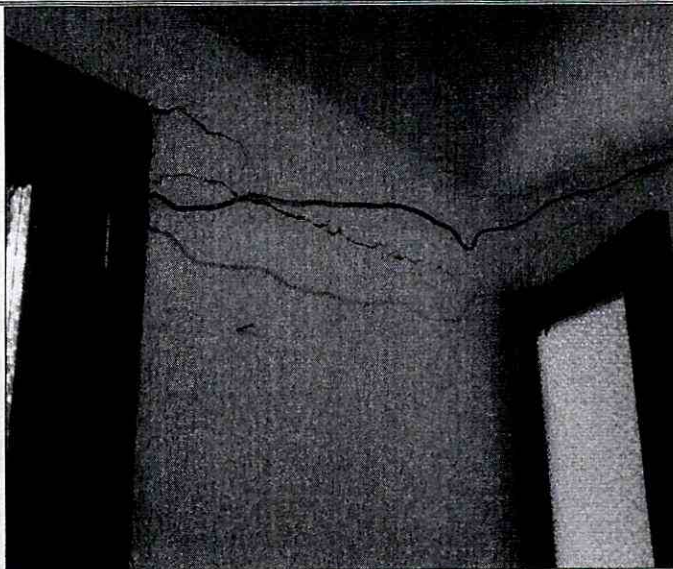
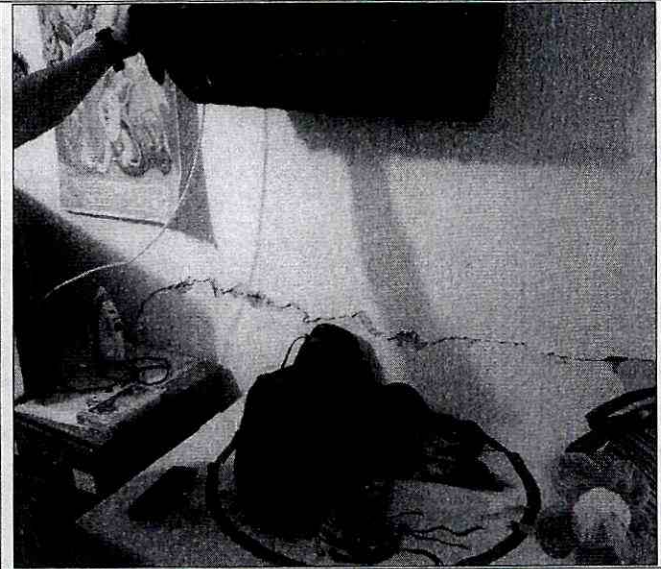
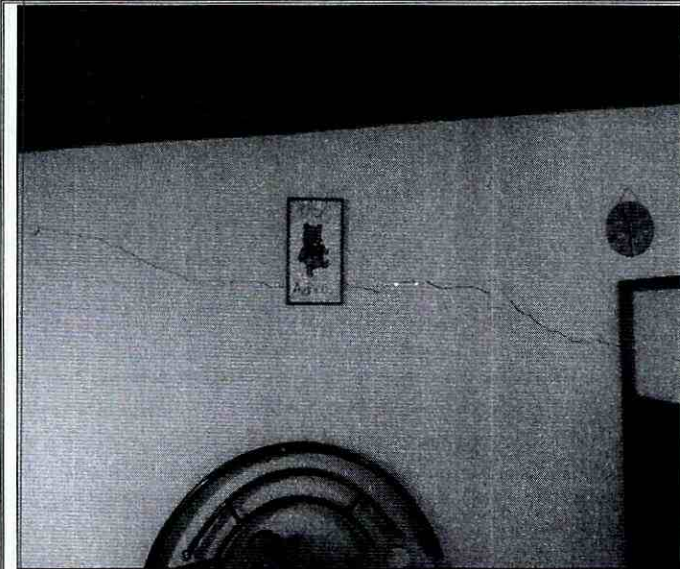
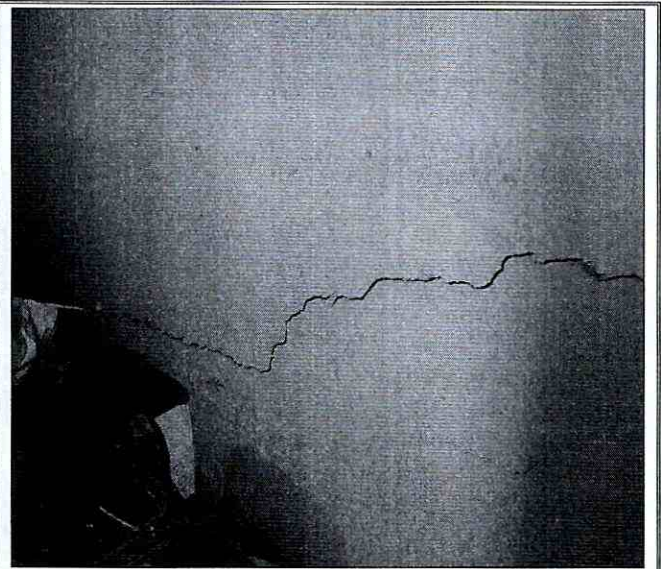
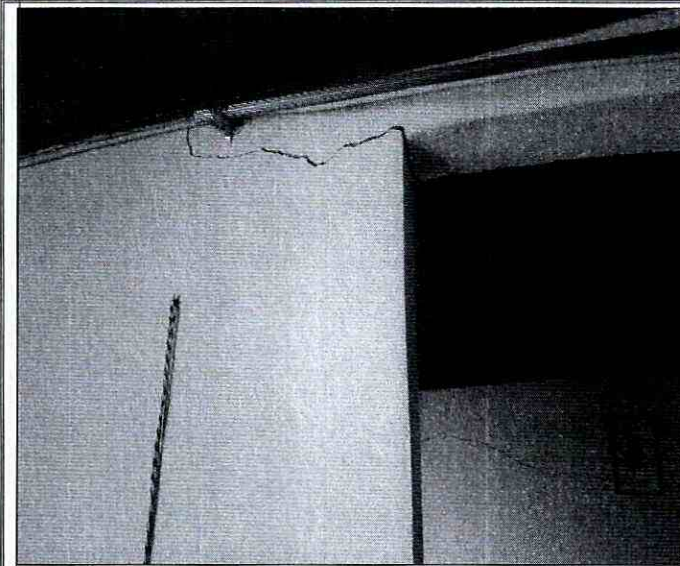
Fotografía 10. Grietas identificadas en muros de la vivienda emplazada en el predio de la Carrera 81 No. 75 – 35, en el Sector Catastral La Soledad Norte de la Localidad de Engativá.

Fotografía 11. Grietas identificadas en muros de la vivienda emplazada en el predio de la Carrera 81 No. 75 – 35, en el Sector Catastral La Soledad Norte de la Localidad de Engativá.

Fotografía 12. Grietas identificadas en muros de la vivienda emplazada en el predio de la Carrera 81 No. 75 – 35, en el Sector Catastral La Soledad Norte de la Localidad de Engativá.

Fotografía 13. Grietas identificadas en muros de la vivienda emplazada en el predio de la Carrera 81 No. 75 – 35, en el Sector Catastral La Soledad Norte de la Localidad de Engativá.

Fotografía 14. Grietas identificadas en muros de la vivienda emplazada en el predio de la Carrera 81 No. 75 – 35, en el Sector Catastral La Soledad Norte de la Localidad de Engativá.

Fotografía 15. Grietas identificadas en muros de la vivienda emplazada en el predio de la Carrera 81 No. 75 – 35, en el Sector Catastral La Soledad Norte de la Localidad de Engativá.

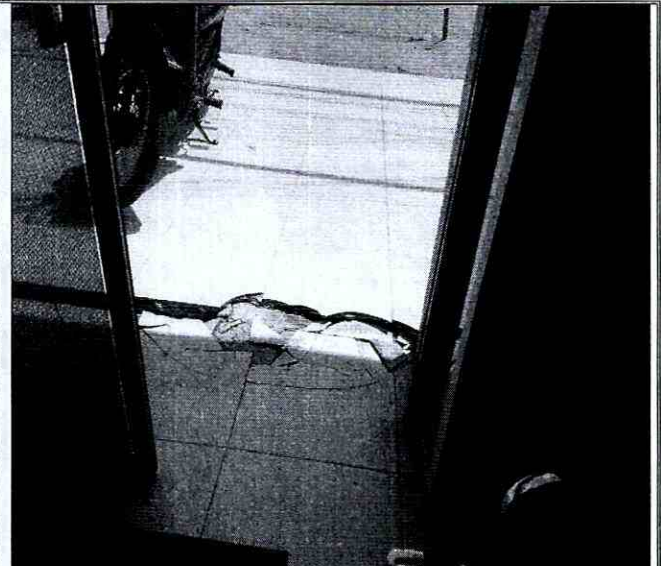
Fotografía 16. Hundimiento identificado en la zona de acceso a la vivienda emplazada en el predio de la Carrera 81 No. 75 – 35, en el Sector Catastral La Soledad Norte de la Localidad de Engativá.

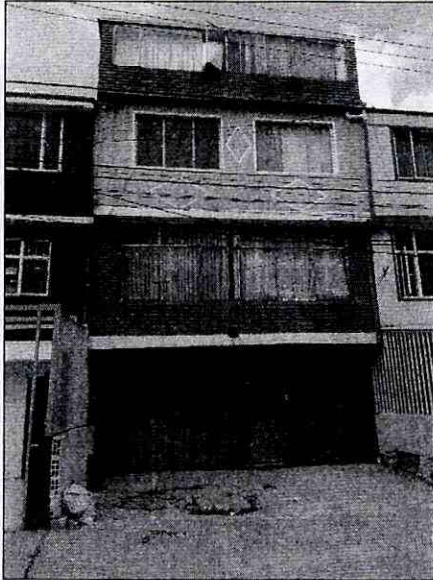
Fotografía 17. Vivienda ubicada en el predio de la Carrera 81 No. 75 – 43, en el Sector Catastral La Soledad Norte de la Localidad de Engativá.

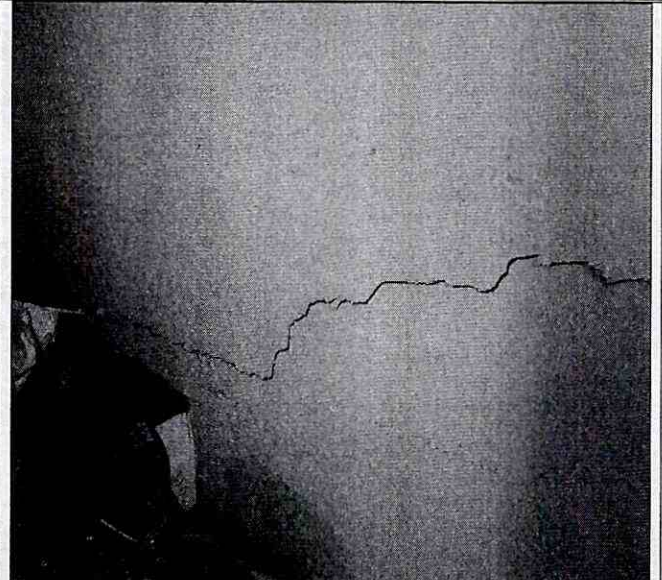
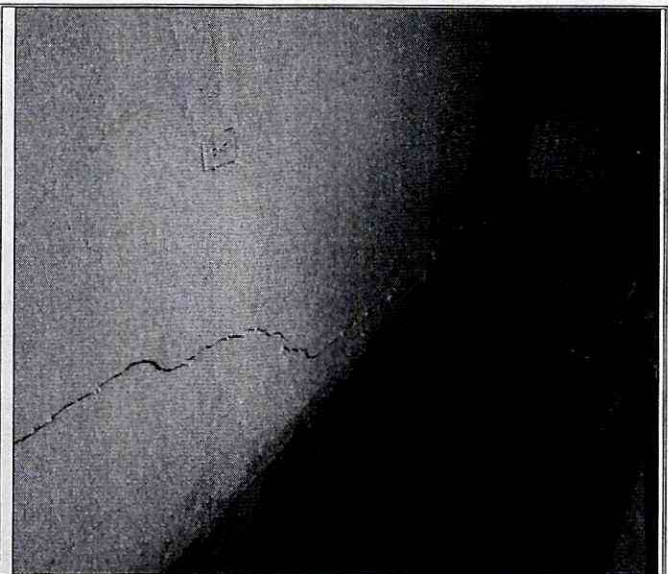
En la parte posterior de las viviendas ubicadas en los predios de la Carrera 81 No. 75 – 43, la Carrera 81 No. 75 – 49 y la Carrera 81 No. 75 – 55, se observan ampliaciones de un nivel, donde se ubica una zona de almacenamiento, una zona de cocina y patio y un apartamento sin habitar, respectivamente, identificando fisuras y grietas de tendencia diagonal y vertical con aberturas de hasta 5 mm en longitudes entre 0.5 m y 3 m aproximadamente (*ver fotografías 17 a 29*).

Fotografía 18. Grietas identificadas en muros de cerramiento de la ampliación de la zona posterior de la vivienda emplazada en el predio de la Carrera 81 No. 75 – 43, en el Sector Catastral La Soledad Norte de la Localidad de Engativá.

Fotografía 19. Grietas identificadas en muros de cerramiento de la ampliación de la zona posterior de la vivienda emplazada en el predio de la Carrera 81 No. 75 – 43, en el Sector Catastral La Soledad Norte de la Localidad de Engativá.

Fotografía 20. Grietas identificadas en muros de cerramiento de la ampliación de la zona posterior de la vivienda emplazada en el predio de la Carrera 81 No. 75 – 43, en el Sector Catastral La Soledad Norte de la Localidad de Engativá.

- La estabilidad y funcionalidad de la zona posterior de las viviendas emplazadas en los predios de la Carrera 81 No. 75 – 43, Carrera 81 No. 75 – 49 y la Carrera 81 No. 75 – 55, en el Sector Catastral La Soledad Norte de la Localidad de Engativá, se encuentran comprometidas en la actualidad ante cargas normales de servicio por los daños identificados en los muros que hacen parte de la zona de

- Recomendación de restricción de uso de la zona de almacenamiento ubicada en la parte posterior de la vivienda emplazada en el predio de la Carrera 81 No. 75 – 43, en el Sector Catastral La Soledad Norte de la Localidad de Engativá; acción desarrollada bajo el acta de restricción de uso 0139 del 16 de Enero de 2016.

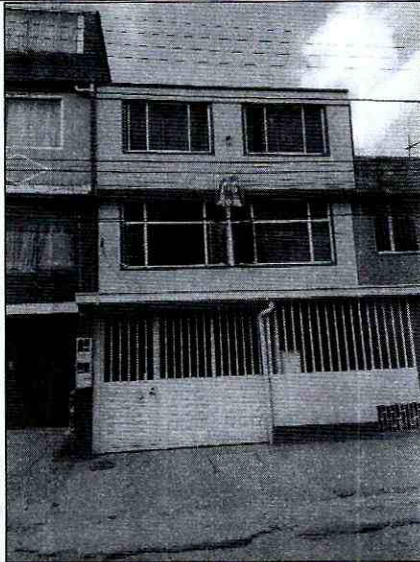
Fotografía 21. Vivienda ubicada en el predio de la Carrera 81 No. 75 - 49, en el Sector Catastral La Soledad Norte de la Localidad de Engativá.

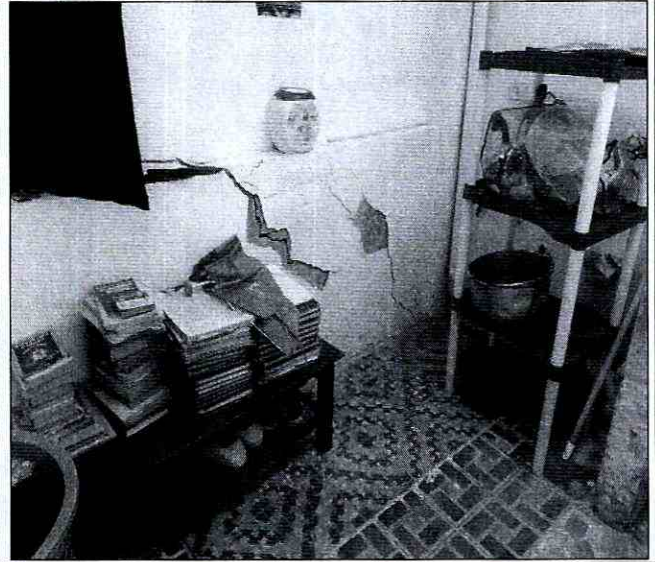
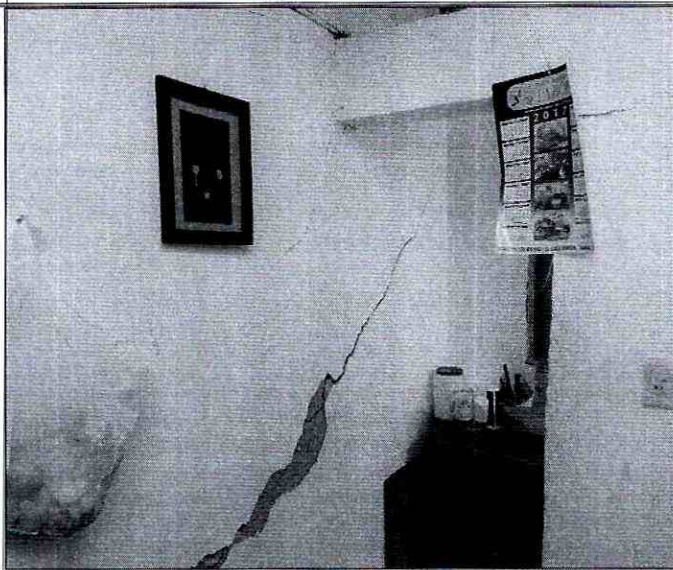
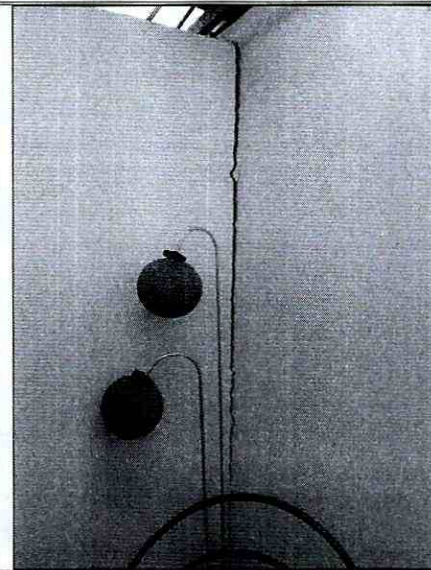
Fotografía 22. Grietas identificadas en muros de la ampliación de la zona posterior de la vivienda emplazada en el predio de la Carrera 81 No. 75 - 49, en el Sector Catastral La Soledad Norte de la Localidad de Engativá, en donde se ubica la cocina y el patio de un apartamento.

Fotografía 23. Grietas identificadas en muros de la ampliación de la zona posterior de la vivienda emplazada en el predio de la Carrera 81 No. 75 - 49, en el Sector Catastral La Soledad Norte de la Localidad de Engativá, en donde se ubica la cocina y el patio de un apartamento.

Fotografía 24. Separación identificadas entre muros de la ampliación de la zona posterior de la vivienda emplazada en el predio de la Carrera 81 No. 75 - 49, en el Sector Catastral La Soledad Norte de la Localidad de Engativá, en donde se ubica la cocina y el patio de un apartamento.

- Recomendación de evacuación preventiva y temporal del apartamento ubicado en la zona posterior de la vivienda emplazada en el predio de la Carrera 81 No. 75 – 49, en el Sector Catastral La Soledad Norte de la Localidad de Engativá; acción desarrollada bajo el acta de restricción de uso 0140 del 16 de Enero de 2016.

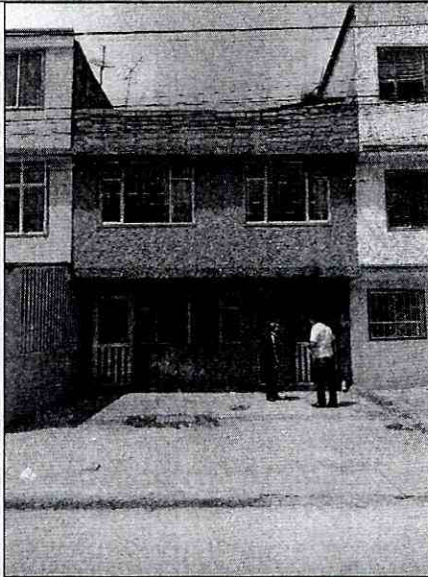
Fotografía 25. Vivienda ubicada en el predio de la Carrera 81 No. 75 – 55, en el Sector Catastral La Soledad Norte de la Localidad de Engativá.

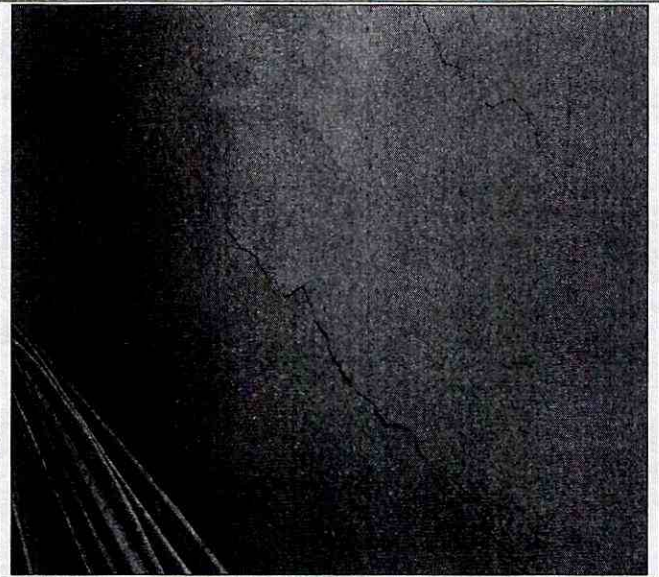
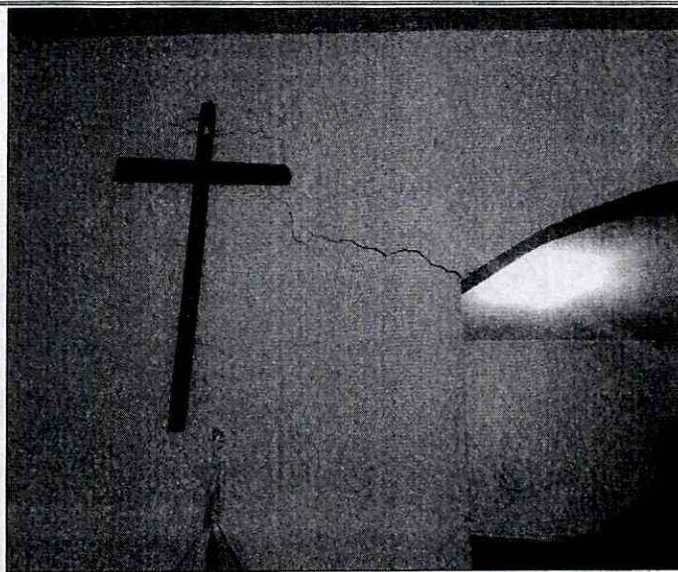
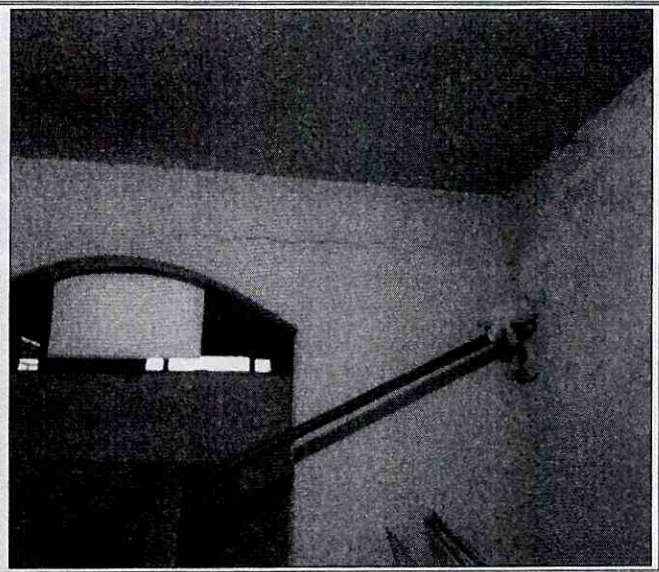
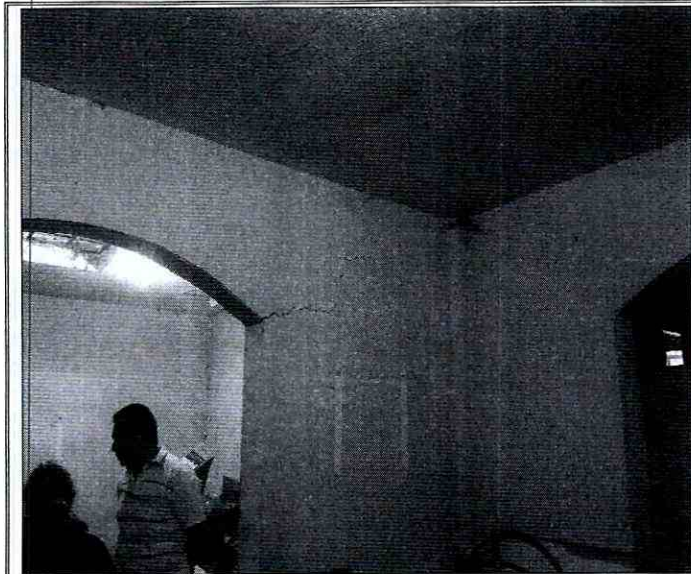
Fotografía 26. Grietas identificadas en muros de la ampliación de la zona posterior de la vivienda emplazada en el predio de la Carrera 81 No. 75 – 55, en el Sector Catastral La Soledad Norte de la Localidad de Engativá, en donde se ubica un apartamento sin habitar.

Fotografía 27. Grietas identificadas en muros de la ampliación de la zona posterior de la vivienda emplazada en el predio de la Carrera 81 No. 75 – 55, en el Sector Catastral La Soledad Norte de la Localidad de Engativá, en donde se ubica un apartamento sin habitar.

Fotografía 28. Grietas identificadas en muros de la ampliación de la zona posterior de la vivienda emplazada en el predio de la Carrera 81 No. 75 – 55, en el Sector Catastral La Soledad Norte de la Localidad de Engativá, en donde se ubica un apartamento sin habitar.

Fotografía 29. Grietas identificadas en muros de la ampliación de la zona posterior de la vivienda emplazada en el predio de la Carrera 81 No. 75 – 55, en el Sector Catastral La Soledad Norte de la Localidad de Engativá, en donde se ubica un apartamento sin habitar.

- Recomendación de restricción de uso de la zona posterior de la vivienda emplazada en el predio de la Carrera 81 No. 75 – 55, en el Sector Catastral La Soledad Norte de la Localidad de Engativá, en donde se encuentra un apartamento sin habitar; acción desarrollada bajo el acta de restricción de uso 0142 del 16 de Enero de 2016.

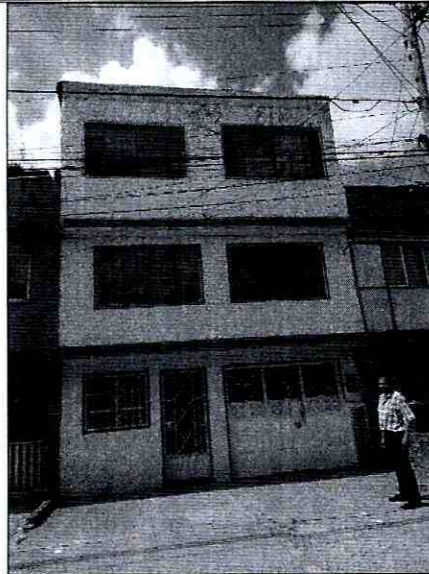
Fotografía 30. Vivienda ubicada en el predio de la Carrera 81 No. 75 – 61, en el Sector Catastral La Soledad Norte de la Localidad de Engativá.

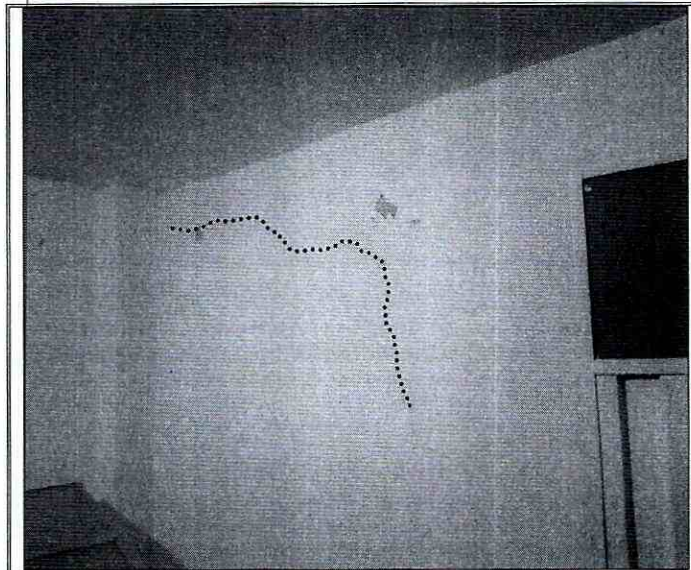
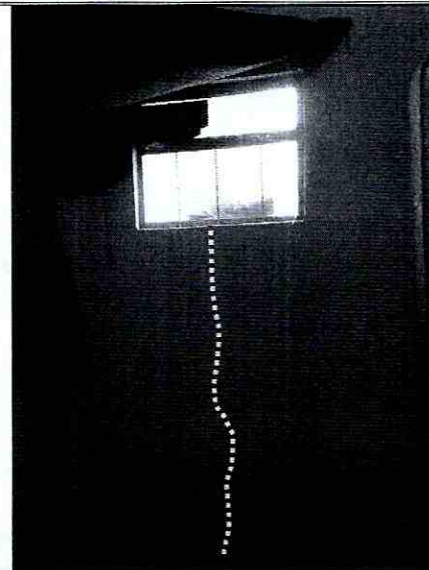
En la parte posterior de la vivienda ubicada en el predio de la Carrera 81 No. 75 – 61, se identifican algunas fisuras y grietas de tendencia vertical y diagonal con aberturas de 1 mm a 3 mm, en longitudes entre 0.5 m y 1 m aproximadamente (*ver fotografías 30, 31 y 32*).

Fotografía 31. Fisuras identificadas en muros de la vivienda emplazada en el predio de la Carrera 81 No. 75 – 61, en el Sector Catastral La Soledad Norte de la Localidad de Engativá.

Fotografía 32. Grieta identificada en muro de la zona posterior vivienda emplazada en el predio de la Carrera 81 No. 75 – 61, en el Sector Catastral La Soledad Norte de la Localidad de Engativá.

- La estabilidad y habitabilidad de la vivienda emplazada en el predio de la Carrera 81 No. 75 – 61, en el Sector Catastral La Soledad Norte de la Localidad de Engativá, no se encuentran comprometidas al momento de la inspección técnica por los daños observados en la zona posterior de la misma..
- De acuerdo con la inspección visual realizada el día 16 de Enero de 2017, las afectaciones identificadas en las mencionadas viviendas el día 11 de Noviembre de 2016, se han incrementado considerablemente.

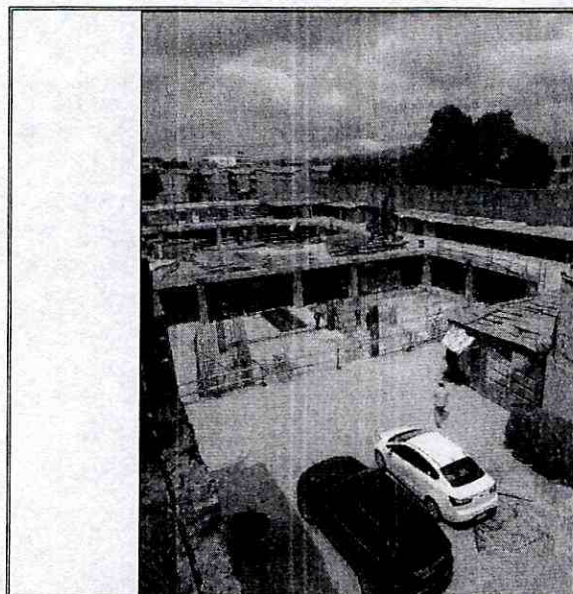
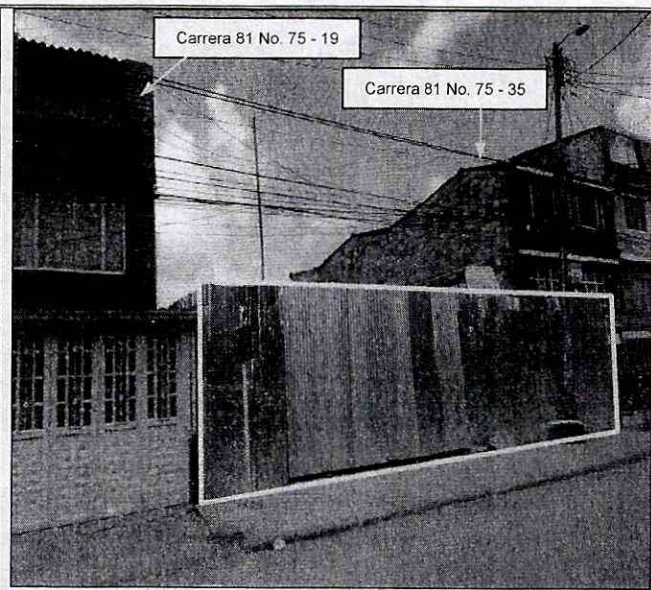
Al costado noroccidental de las mencionadas viviendas se ubica el predio de la Calle 75 No. 81 A – 30, en el cual se desarrolla un proyecto de construcción, donde al parecer se ubicará un centro de culto religioso; proyecto que contempla dos (2) sótanos y que según información suministrada por personal de la mencionada construcción, ya culminó la etapa de cimentación (*ver fotografías 33 y 34*).

Es posible que durante la etapa de excavación para la construcción de la cimentación del proyecto que se desarrolla en el predio de la Calle 75 No. 81 A – 30, hayan ocurrido las afectaciones identificadas en las viviendas emplazadas en los predios de la Carrera 81 No. 75 – 19 / 35 / 43 / 49 / 55 / 61, en el Sector Catastral La Soledad Norte de la Localidad de Engativá, situación que probablemente fue favorecida por las deficiencias constructivas de dichas viviendas, lo cual no es posible precisar con base en la inspección visual.

Fotografía 33. Proyecto de construcción que se desarrolla en el predio de la Calle 75 No. 81 A – 30, en el Sector Catastral La Soledad Norte de la Localidad de Engativá.

Fotografía 34. Zona por donde se tendrá acceso a los sótanos del predio de la Calle 75 No. 81 A – 30, en el Sector Catastral La Soledad Norte de la Localidad de Engativá.

- Se recomienda a la Compañía Constructora IDC Construcciones S.A., responsable del proyecto de construcción que se desarrolla en el predio de la Calle 75 No. 81 A – 30, en el Sector Catastral La Soledad Norte de la Localidad de Engativá, verificar las actas de vecindad a fin de constatar las condiciones de la edificaciones afectadas antes de iniciadas las obras y compararlas con las condiciones actuales, para poder establecer si se han presentado afectaciones durante la ejecución del proyecto; en caso afirmativo implementar las acciones necesarias, que garanticen llevar los predios a las condiciones de estabilidad y habitabilidad que tenían antes de iniciadas las labores en obra, acciones que deberán implementarse con el apoyo de personal idóneo.

- Se recomienda a la Compañía Constructora IDC Construcciones S.A., responsable del proyecto de construcción que se desarrolla en el predio de la Calle 75 No. 81 A – 30, en el Sector Catastral La Soledad Norte de la Localidad de Engativá, desarrollar las actuaciones y/o procedimientos pertinentes encaminados a determinar la capacidad y desempeño de las estructuras y de la cimentación de las edificaciones ubicadas en los predios de la Carrera 81 No. 75 – 19 / 35 / 43 / 49 / 55 / 61, en el Sector Catastral La Soledad Norte de la Localidad de Engativá, para lo cual es necesario adelantar estudios detallados que determinen la causa de las afectaciones que dichas edificaciones presentan; dichos estudios deben determinar el tipo de intervenciones a implementarse con el fin de reparar y llevar las edificaciones a los niveles de seguridad requeridos, garantizando que se cumplan los requerimientos establecidos en la Ley 400 de 1997 en el Decreto No. 926 del 19 de marzo de 2010, Reglamento Colombiano de Construcción Sismo Resistente NSR-10, de acuerdo con la normatividad vigente, para lo cual se deben tramitar los permisos y licencias respectivos. Lo anterior, con el propósito de garantizar durante la vida útil de las viviendas, las condiciones adecuadas para su uso.
