DIAGNÓSTICO TÉCNICO DI - 10146
SUBDIRECCIÓN DE ANÁLISIS DE RIESGOS Y EFECTOS DEL CAMBIO CLIMÁTICO
COORDINACIÓN DE ASISTENCIA TÉCNICA
RADICADO IDIGER No 2017ER257

SECTOR	Carrera 3 Este No. 18 A – 34 Sur	ÁREA DIRECTA		4000 m ²		
BARRIO	San Blas	POBLACIÓN ATENDIDA		4000		
UPZ	33 - Sosiego	FAMILIAS	*	ADULTOS	300	NIÑOS 3700
LOCALIDAD	4 – San Cristóbal	PREDIOS EVALUADOS		1		
CHIP	AAA0000PYFZ	OFICIO REMISORIO		CR-26420

REMOCIÓN EN MASA: Daños severos

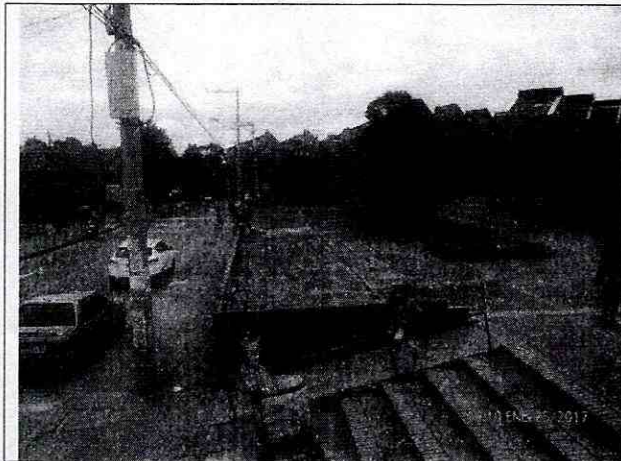
El día 25 de Enero de 2017, personal del IDIGER, realizó visita al sector donde se localiza el predio de la Carrera 3 Este No. 18 A – 34 Sur, del Barrio San Blas de la Localidad de San Cristóbal, encontrando que se ubica en una zona consolidada, con vías de acceso pavimentadas y servicios públicos básicos. (Ver Fotografía 1)

Fotografía 1: Vista general del sector afectado del predio de la Carrera 3 Este No. 18 A – 34 Sur

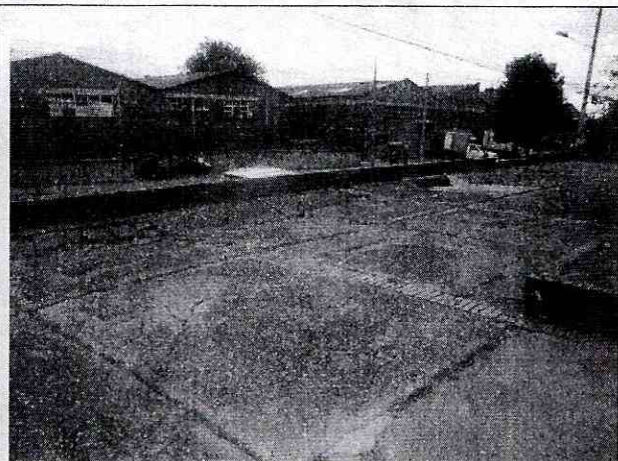
En el predio de la Carrera 3 Este No. 18 A – 34 Sur se localiza el Colegio Manuelita Sáenz IED, institución pública donde se encuentran varias edificaciones de hasta dos niveles de altura construidas en mampostería simple y/o semiconfinada con cubierta de tejas de asbesto cemento. Quienes acompañan la visita informan que hace más de 10 años se presentan afectaciones en las losas de concreto que hacen parte del sector de acceso peatonal del colegio. Estas afectaciones corresponden a fracturas generalizadas de las losas así como también el hundimiento de las mismas. (Ver Fotografías 2 y 3)

Fotografía 2: Detalle del fracturamiento de las losas y hundimiento de las mismas.

- La estabilidad estructural y funcionalidad de las losas que se encuentran en el sector de acceso peatonal del predio de la Carrera 3 Este No. 18 A – 34 Sur, al costado occidental del mismo, en el barrio San Blas de la Localidad de San Cristóbal, se encuentran comprometidas en la actualidad por las afectaciones evidenciadas, ante cargas normales de servicio. Por lo que es necesario realizar acciones de mantenimiento y/o reparación de las mismas.

- A la Secretaria de Educación del Distrito realizar los estudios detallados, que permitan establecer la(s) patologías y causa(s) detonante(s) de las fisuras y grietas identificadas en el muro de delimitación perimetral, así como en las losas localizadas en el predio de la Carrera 3 Este No. 18 A – 34 Sur, donde se localiza el Colegio Manuelita Sáenz IED, en el barrio San Blas de la Localidad San Cristóbal.

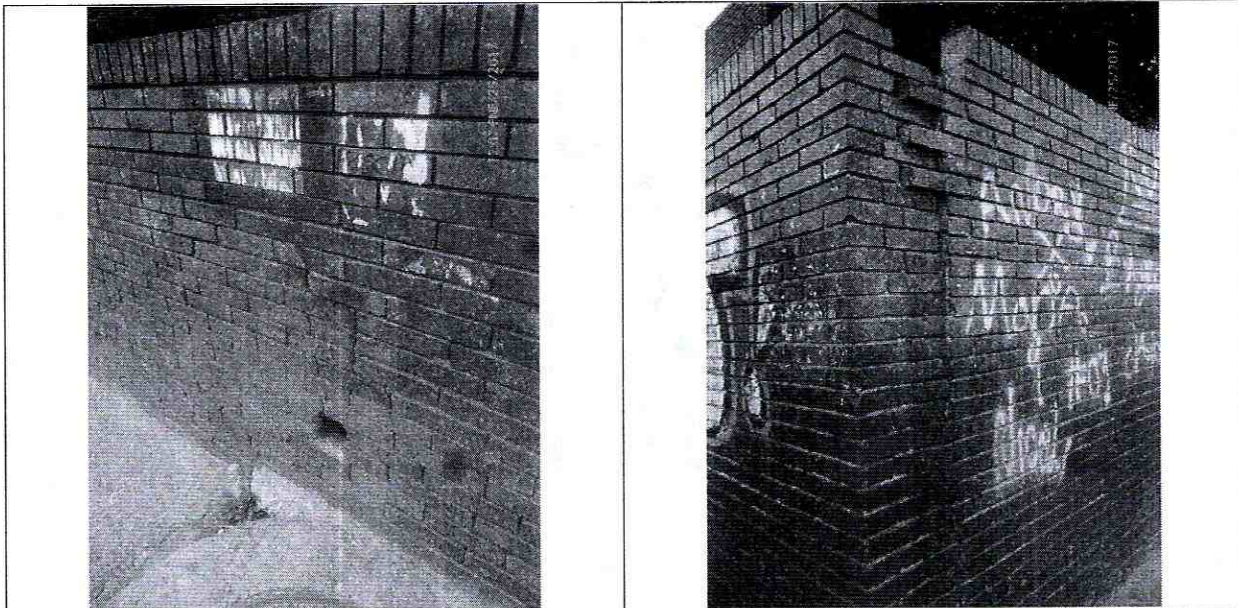
Este sector se encuentra delimitado por un muro perimetral en mampostería simple, hacia el costado occidental del predio, compuesto por ladrillo tolete de hasta 1,5 m de altura, el cual presenta una ligera inclinación hacia el andén sobre la Carrera 3 Este. El muro presenta fisuras y dislocamiento de algunas de las piezas que lo conforman. (Ver Fotografías 4, 5 y 6)

Fotografía 3: Fisuras observadas en el muro del predio de la Carrera 3 Este No. 18 A – 34 Sur

Fotografía 4: Fisuras y dislocación de las piezas que componen el muro del predio de la Carrera 3 Este No. 18 A – 34 Sur

- La estabilidad estructural y funcionalidad del muro que se encuentran en el sector de acceso peatonal del predio de la Carrera 3 Este No. 18 A – 34 Sur, al costado occidental del mismo, en el barrio San Blas de la Localidad de San Cristóbal, no se encuentran comprometidas en la actualidad por las afectaciones evidenciadas. Sin embargo, podrían presentarse colapsos parciales de elementos estructurales y no estructurales frente a cargas dinámicas (sismo y otros), lo cual no es posible confirmar a partir de la inspección visual.

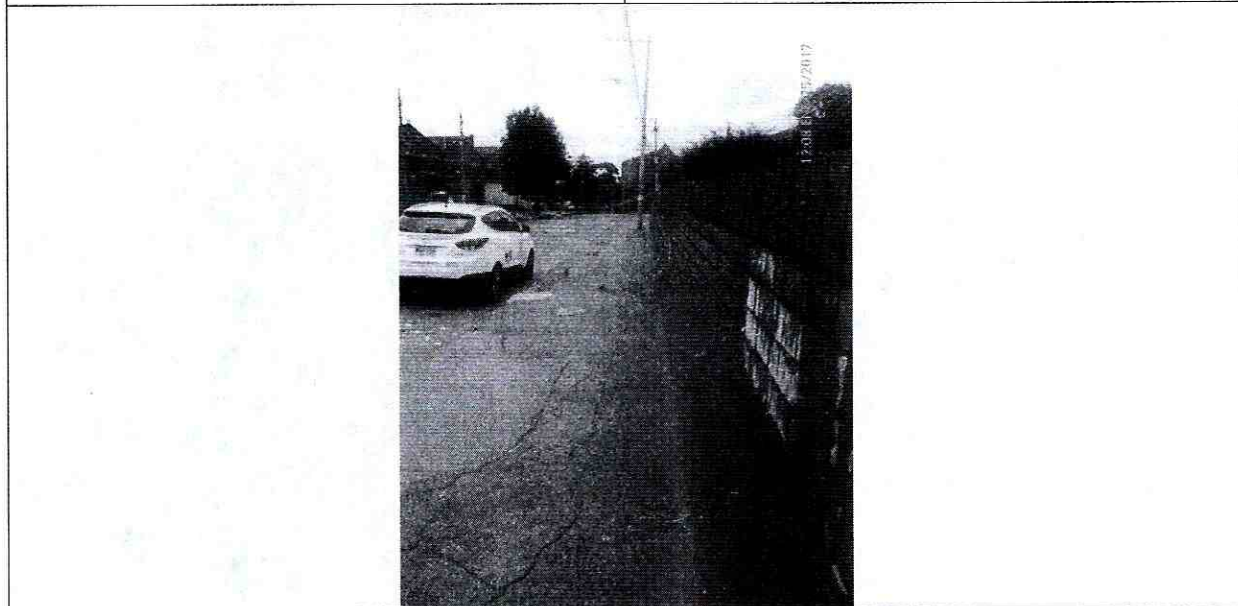
Fotografía 5: Ligera inclinación observada en el muro en mención
