DIAGNÓSTICO TÉCNICO DI - 10147
SUBDIRECCIÓN DE ANÁLISIS DE RIESGOS Y EFECTOS DE CAMBIO CLIMÁTICO
COORDINACIÓN DE ASISTENCIA TÉCNICA
EVENTO SIRE 4394474

REMOCIÓN EN MASA: Desprendimiento de bloques de roca.

Personal del Instituto Distrital de Gestión de Riesgos y Cambio Climático - IDIGER, realizó visita técnica al sector Kilometro cinco (5) vía Bogotá-Choachi de la Localidad de Santa Fe, el sector donde se localiza en una zona de pendiente escarpada con inclinaciones que localmente superan los 70 grados.

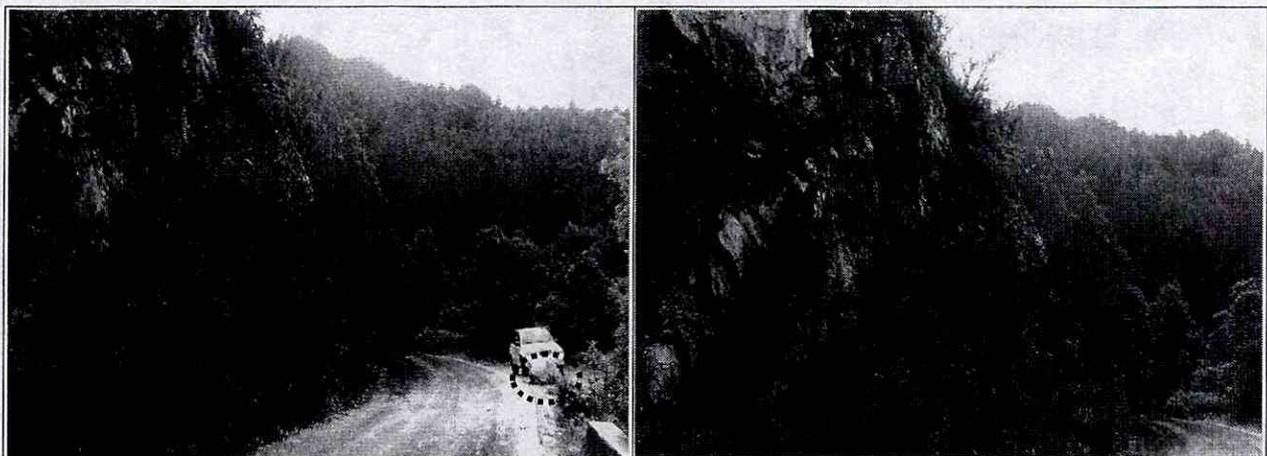
En el sector evaluado se observa una talud de altura cercana a los 15 metros en donde se observa que el macizo rocoso se encuentra expuesto, provocando el desprendimiento de bloques de roca y generando una alta posibilidad de desprendimientos de cuñas rocosas mayores, principalmente asociados a que se perdió gran parte de la cobertura vegetal en este sector, dichos desprendimientos se están depositando en la vía que conduce al municipio de Choachi, la cual corresponde a una estructura de pavimento flexible de una calzada de dos carriles en ambos sentidos.

Durante la visita se observa una valla que informa que en el sector se encuentra una falla geológica, que puede ser la causa efectiva de las afectaciones observadas sumado a la pérdida de la cobertura del talud evaluado, lo que genera susceptibilidad por caída de bloques rocosos en la ladera.

Fotografías 1 y 2. Desprendimiento de bloques de rocas.

- Se recomienda a la Alcaldía Local de Santa Fe, Unidad Administrativa Especial de Rehabilitación y Mantenimiento Vial-UAERMV y al Instituto de Desarrollo Urbano-IDU desde sus respectivas competencias, identificar el responsable y/o responsables de coordinar la implementen de las medidas de control de caídos y desprendimientos de bloques y fragmentos de roca, de la ladera evaluada.
- Al responsable y/o responsables de coordinar el mantenimiento, rehabilitación de la infraestructura existente en el Sector KM 5 vía Bogotá-Choachi, garantizar el cumplimiento de lo estipulado en la *Ley 1523 de 2013 capítulo III Artículo 42. Análisis específicos de riesgo y planes de contingencia, referente a:*

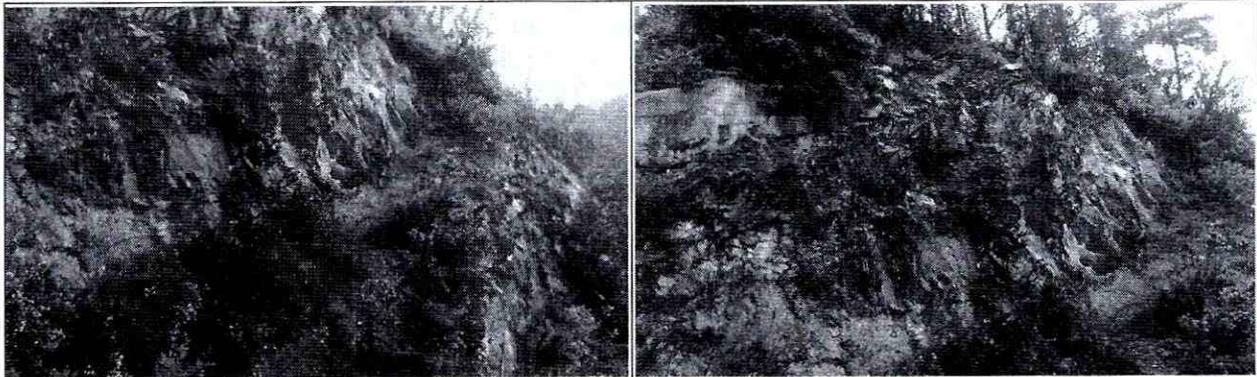
Fotografía 3 y 4 . Talud de altura cercana a los 15 metros en donde se observa que el macizo rocoso se encuentra expuesto.

- La transitabilidad y funcionalidad del tramo vial evaluado (km 5 vía Bogotá-Choachi), se encuentran comprometidas en la actualidad por los desprendimientos de bloques de rocas.
- Actualmente el macizo rocoso evaluado es susceptible ante cualquier evento natural (lluvias, sismos, incendios, etc.) puede desencadenar caída de bloques y detritos, debido al alto grado de meteorización que se observa en la roca in situ, que se define como una pérdida considerable de la cohesión del material y por tanto de su resistencia.
