DIAGNÓSTICO TÉCNICO DI-10212
SUBDIRECCIÓN DE ANÁLISIS DE RIESGOS Y EFECTOS DE CAMBIO CLIMÁTICO
COORDINACIÓN DE ASISTENCIA TÉCNICA
RADICADOS IDIGER 2017ER1563

DIRECCIÓN	Calle 174 # 8 – 90	ÁREA DIRECTA	0.72 Ha				
SECTOR	El Redil	POBLACIÓN ATENDIDA	600				
UPZ	10 – La Uribe	FAMILIAS	154	ADULTOS	500	NIÑOS	100
LOCALIDAD	1 – Usaquén	PREDIOS EVALUADOS	1				
CHIP	AAA0175RCZM y otros	OFICIO REMISORIO	CR-26581

Estructural: Daños Leves.

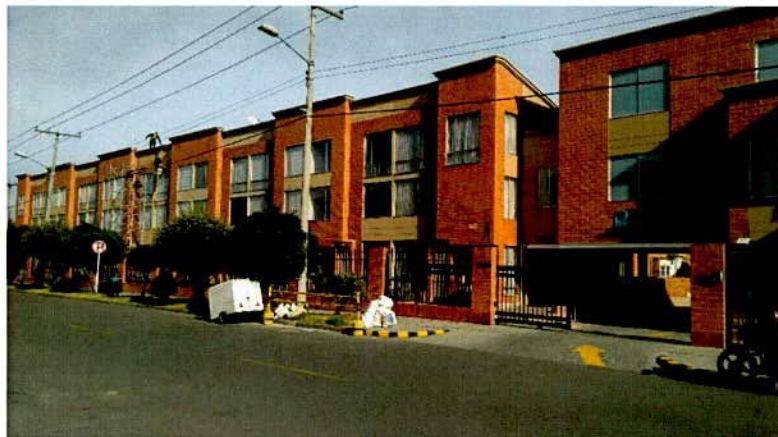
El Conjunto Residencial Redil de Castilla II se encuentra conformada por ocho (8) bloques donde se ubican 154 casas de tres (3) niveles y sótano para parqueaderos. Las viviendas cuenta con un sistema estructural tipo mampostería reforzada y la estructura de la plataforma del sótano está conformada por placa maciza soportada en vigas descolgadas que se apoyan en los muros de mampostería reforzada de las viviendas. En los puntos de

Fotografía 1. Vista general del Conjunto Residencial ubicado en la Calle 174 # 8 – 90.

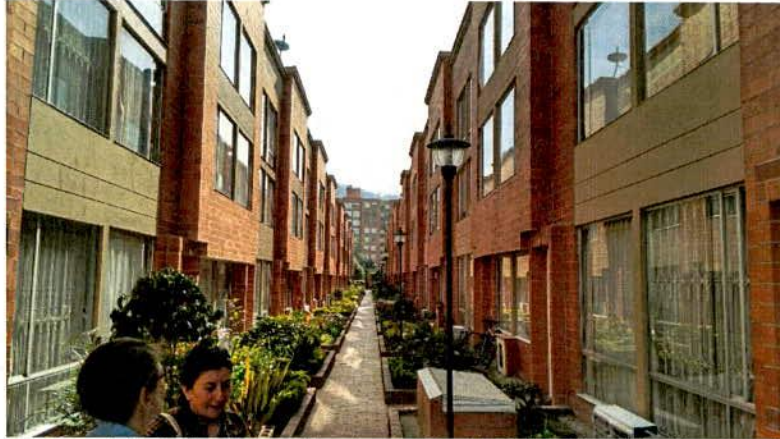
Fotografía 2. Aspecto general al interior de las viviendas del Conjunto Residencial ubicado en la Calle 174 # 8 – 90.

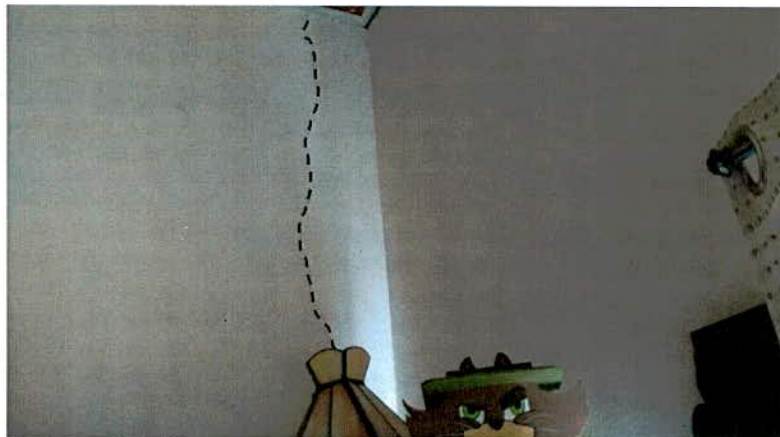
Con base en la inspección visual realizada al inmueble se evidenciaron fisuras con tendencia vertical en algunas de las viviendas evaluadas. El muro de contención y la placa de contrapiso ubicados en el sótano no presentan daños ni lesiones. Según lo manifestado por los residentes del conjunto, estos elementos han sido sometidos a actividades de mejoramiento. En las fotografías 3 a 5 se puede observar el estado actual de los muros de las viviendas, muro de contención y placa de contrapiso.

Fotografía 3. Fisuras con tendencia vertical en el interior de las viviendas.

- Al responsable y/o responsables de las edificaciones que conforman el Conjunto Residencial Redil de Castilla II ubicado en el predio de la Calle 174 # 8 – 90, en el Sector Catastral Urbanización El Redil de la Localidad Usaquén, realizar las acciones pertinentes al mantenimiento y/o mejoramiento de la edificación allí existente. Esto con el propósito de garantizar durante la vida útil del inmueble, las condiciones adecuadas para su uso.

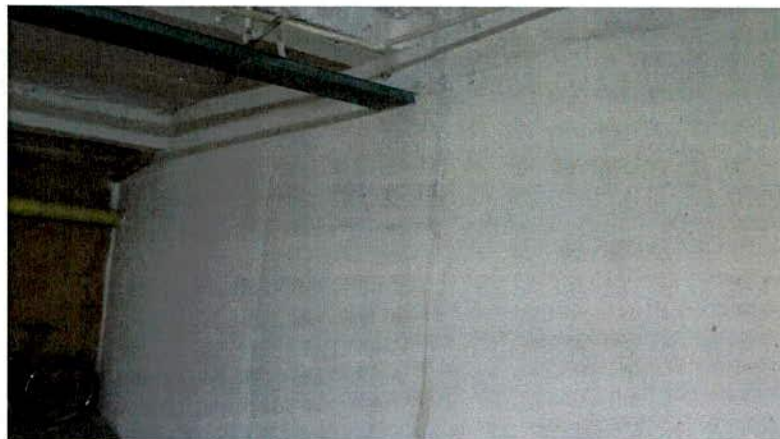
Fotografía 4. Muro de contención en buenas condiciones que presenta mantenimiento reciente.

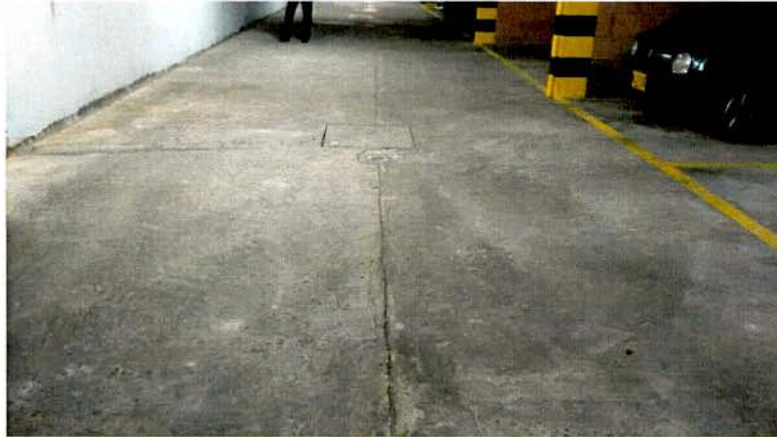
Fotografía 5. Placa de contrapiso de sótano en buen estado

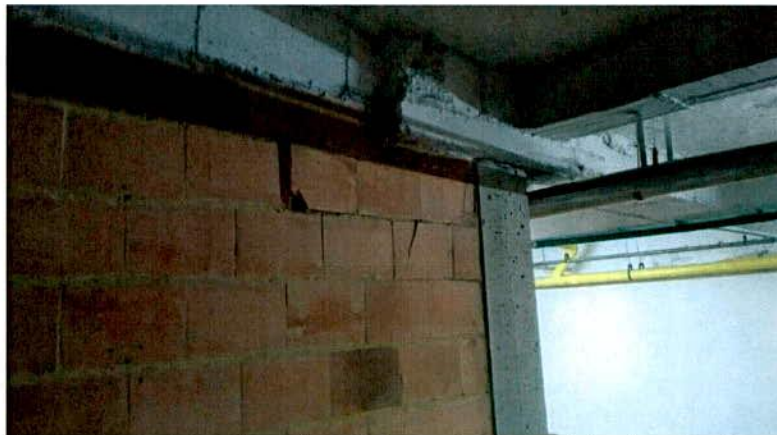
Por otra parte en la zona de los muros de mampostería reforzada de las viviendas que sirven como apoyo de las vigas de la plataforma, se presentan daños en los elementos de mampostería que lo conforman (ver fotografía 6). Dentro de las posibles causas de las lesiones evidenciadas se tienen las cargas que transmite la placa de plataforma a los muros, las cuales son superiores al esfuerzo resistente de la mampostería generando aplastamiento local, sin embargo, esta situación no se puede confirmar mediante la visita técnica visual.

Fotografía 6. Daño en mampostería reforzada que sirve como apoyo de la placa de sótano de plataforma de parqueaderos.

- Al responsable y/o responsables de las edificaciones que conforman el Conjunto Residencial Redil de Castilla II ubicado en el predio de la Calle 174 # 8 – 90, en el Sector Catastral Urbanización El Redil de la Localidad Usaquén, en el caso de querer establecer con mayor detalle las afectaciones presentadas en el inmueble, se recomienda adelantar un estudio detallado de ingeniería de tal forma que permita establecer las causas y aplicar las acciones requeridas que se deriven de estos estudios.
