DIAGNÓSTICO TÉCNICO DI -10215
SUBDIRECCIÓN DE ANÁLISIS DE RIESGOS Y EFECTOS DE CAMBIO CLIMÁTICO
COORDINACIÓN DE ASISTENCIA TÉCNICA
RADICADO IDIGER No. 2016ER1870
EVENTO SIRE 4458155

SECTOR EVALUADO	Carrera 3 Este con Calle 9	ÁREA DIRECTA	800m ²		
BARRIO	EGIPTO	POBLACIÓN ATENDIDA	50		
UPZ	94-LA CANDELARIA	FAMILIAS	10	ADULTOS	35
LOCALIDAD	CANDELARIA	PREDIOS EVALUADOS	1		
CHIP	AAA0144PROM	OFICIO REMISORIO	CR-26584

REMOCIÓN EN MASA: Desprendimientos menores.

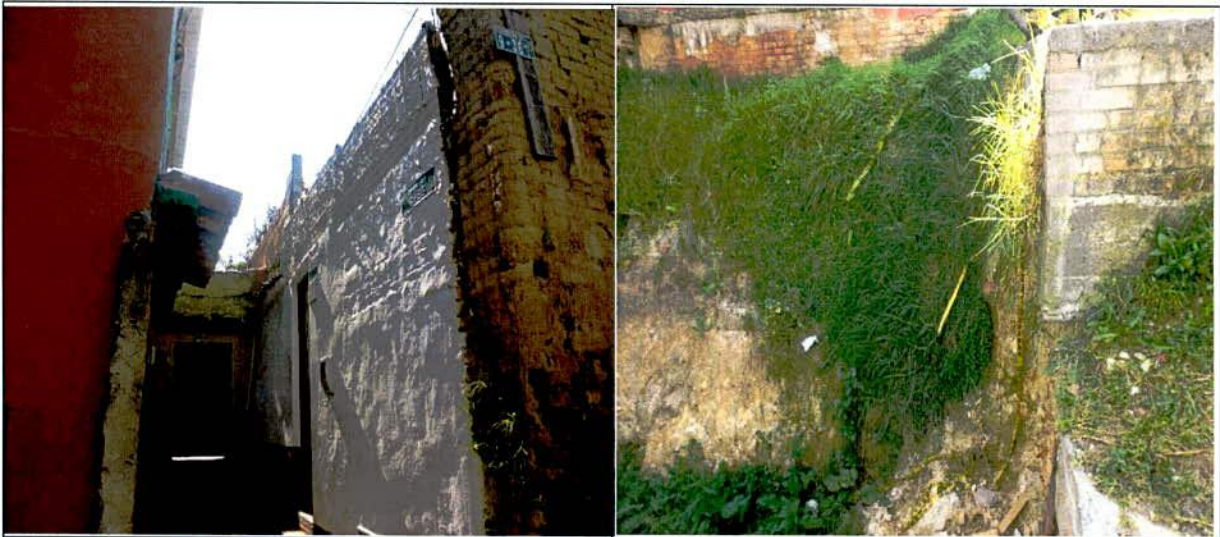
Durante el recorrido, se realizó inspección visual al sector de la Carrera 3 Este Con Calle 9, donde existe una zona de recreación (zonas verdes y senderos peatonales en concreto y adoquín), por las condiciones topografías del sector se han realizado taludes de corte y/o relleno.

Hacia el costado Norte del sector evaluado parte alta, se observa un talud de corte posiblemente realizado para la adecuación de un sendero peatonal y para las viviendas emplazadas en este sector.

Fotografías 1 y 2 Sector evaluado Carrera 3 Este con Calle 9 , en el barrio Los Egipto de la Localidad de Candelaria

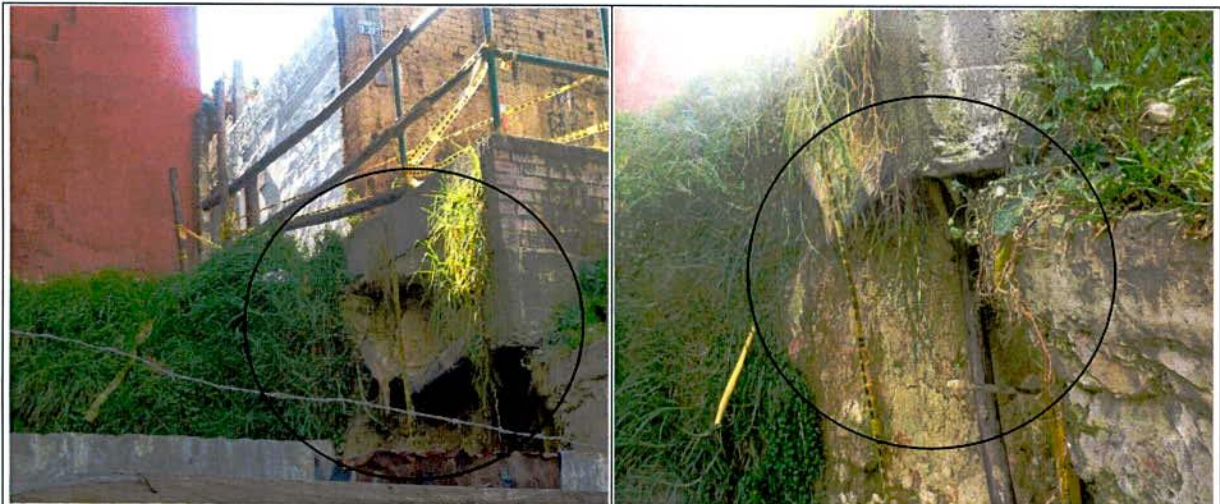
El talud evaluado cuenta con una altura variable entre 1 y 2 m y una longitud cercana a los 15 metros, en algunos sector del mismo se implementó como medida de contención un muro piedra pegada (ver fotografía 3), el cual al momento de la inspección visual se identifican daños (desprendimientos de piedra rajón), las cuales se depositan al interior del predio de la Carrera 3 Este No 9-38 (predio vacío).

Entre las posibles causas por la cuales se presentó el desprendimientos de piedra rajón, se encuentra la falla del muro posiblemente asociado a la falta de mantenimiento del mismo.

Fotografías 3-4.Desprendimientos de piedra rajón, las cuales se depositan al interior del predio de la Carrera 3 Este No 9-38 (predio vacío).

- Aumento en los desprendimientos del talud evaluado.

- A la Alcaldía Local de La Candelaria, desde sus respectivas competencias, identificar el responsable y/o responsables de coordinar el mantenimiento e implementar adecuadas medidas de contención, protección sobre el talud existente sobre el costado Occidental de la Carrera 3 Este con Calle 9, en el barrio Egipto de la Localidad de Candelaria. Dichas medidas deben contemplar obras para el adecuado manejo de las aguas de escorrentía superficial y subsuperficial.

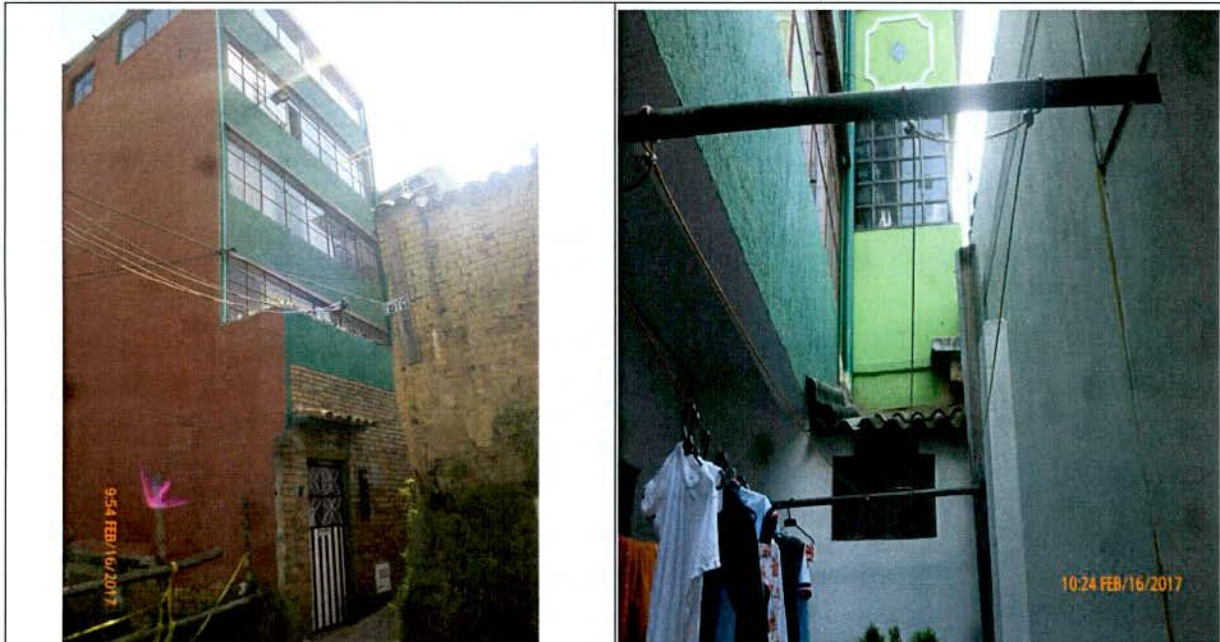
Se realizó verificación al predio de la Carrera 3 Este No 9-36, localizado en la parte alta del talud evaluado, donde se emplaza una vivienda de cinco (5) niveles construida en mampostería parcialmente confinada, placa de entre piso en concreto, se observan daños como fisuras de tendencia longitudinal en el muros de cerramiento del costado sur-oriental de aberturas entre 1mm-2mm y longitudes hasta de 1m.

Fotografías 5 y 6. Predio de la Carrera 3 Este No 9-36, localizado en la parte alta del talud evaluado.

- La estabilidad estructural y habitabilidad de la vivienda emplazada en el predio de la Carrera 3 Este No 9-36, barrio Egipto, no se encuentran comprometidas en la actualidad ante cargas normales de servicio. Sin embargo, es probable que esta vivienda puedan presentar algunas afectaciones ante cargas dinámicas (sismo u otros) lo cual no es posible confirmar a partir de la identificación visual.
- La funcionalidad y transitabilidad de la totalidad del sendero peatonal localizado en la Carrera 3 Este con Calle 9 en el barrio Los Egipto de la Localidad de La Candelaria, no se encuentran comprometidas en la actualidad, sin embargo el sector localizado al costado norte se encuentra comprometido por la pérdida de suelo de soporte.

- Se recomienda a los habitantes y/o responsables del predio de la Carrera 3 Este No 9-36, barrio Egipto, implementar acciones para el mantenimiento y mejoramiento de la calidad de la vivienda, con el propósito de optimizar las condiciones adecuadas para su uso.
