<h2>DIAGNÓSTICO TÉCNICO</h2>	Código:	GAR- FT - 03
		Versión:	03
		Fecha de revisión:	01/10/2014

DIAGNÓSTICO TÉCNICO – DI-10216
SUBDIRECCIÓN DE ANÁLISIS DE RIESGOS Y EFECTOS DE CAMBIO CLIMÁTICO
COORDINACIÓN DE ASISTENCIA TÉCNICA
RADICADO IDIGER 2017ER1567

DIRECCIÓN	Calle 146 # 12 – 53	ÁREA DIRECTA		0.03 Ha			
SECTOR	Acacias Usaquén	POBLACIÓN ATENDIDA		40			
UPZ	13 – Los Cedros	FAMILIAS	13	ADULTOS	35	NIÑOS	5
LOCALIDAD	1 – Usaquén	PREDIOS EVALUADOS		1			
CHIP	AAA0110LXDM	OFICIO REMISORIO		CR-26585

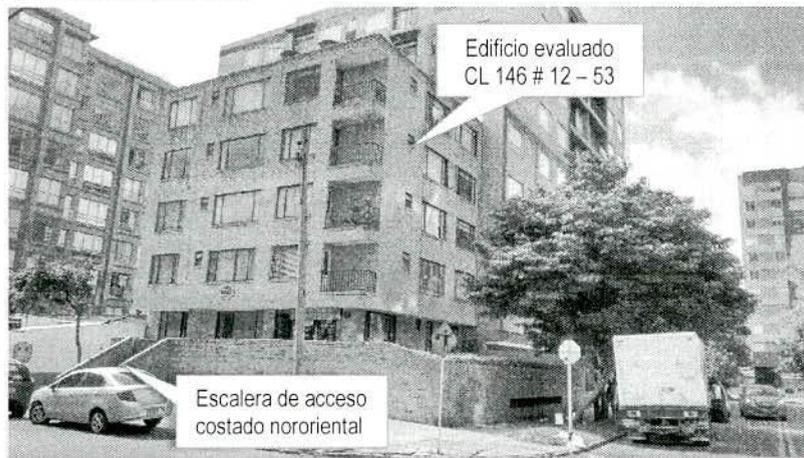
no se tiene acceso a los apartamentos de la edificación. Las características generales de la edificación y de las vías del sector se pueden apreciar en las fotografías 1 y 2.

Fotografía 1. Vista general del inmueble ubicado en la Calle 146 # 12 – 53.

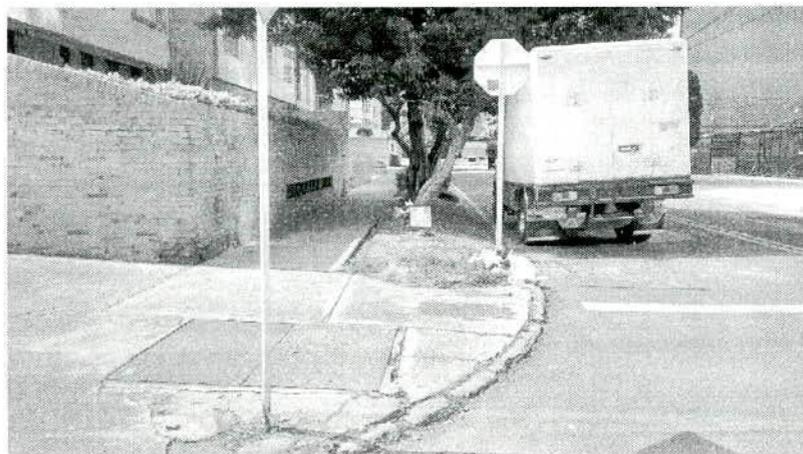
Fotografía 2. Vías del sector en buenas condiciones

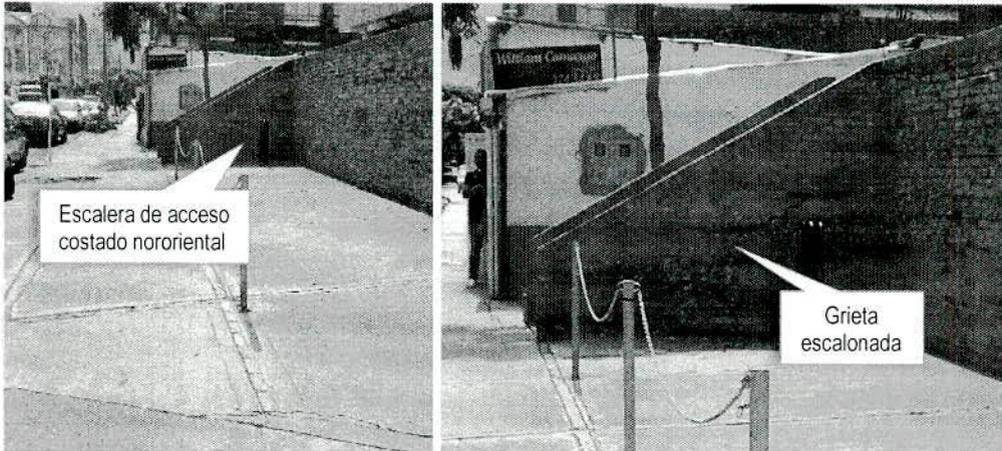
En el muro de escalera sobre la Calle 146 se presenta agrietamiento escalonado en una longitud aproximada de 2 metros. Adicionalmente en el interior del edificio donde se ubica la recepción se observan fisuras con tendencia horizontal. Los daños mencionados se pueden apreciar en las fotografías 3 a 5. En el semisótano donde funciona los parqueaderos se observan fracturas y hundimiento en la placa de contrapiso de los parqueaderos (Ver fotografías 6 y 7). Dentro de las posibles causas de las lesiones evidenciadas se tienen los asentamientos diferenciales propios de la edificación, sumado a la falta de mantenimiento del inmueble de la Calle 146 # 12 – 53. Cabe resaltar que estas situaciones no han sido posible confirmar mediante inspección visual.

Fotografías 3 y 4. Se presenta agrietamiento escalonado en el muro (costado nororiental) donde se ubica la escalera de acceso al Edificio Chamir I de la Calle 146 # 12 – 53.

- Al responsable y/o responsables del Edificio Chamir I ubicado en el predio de la Calle 146 # 12 – 53, en el Sector Catastral Acacias de Usaquén de la Localidad de Usaquén, realizar las acciones pertinentes al mantenimiento y/o mejoramiento de la edificación allí existente. Esto con el propósito de garantizar durante la vida útil del inmueble, las condiciones adecuadas para su funcionamiento y habitabilidad.

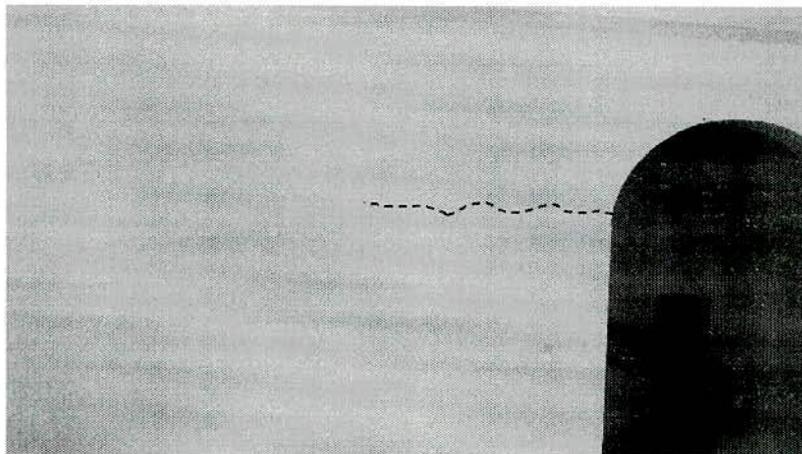
Fotografía 5. Fisuras con tendencia horizontal en los muros donde se ubica la zona de portería y/o recepción.

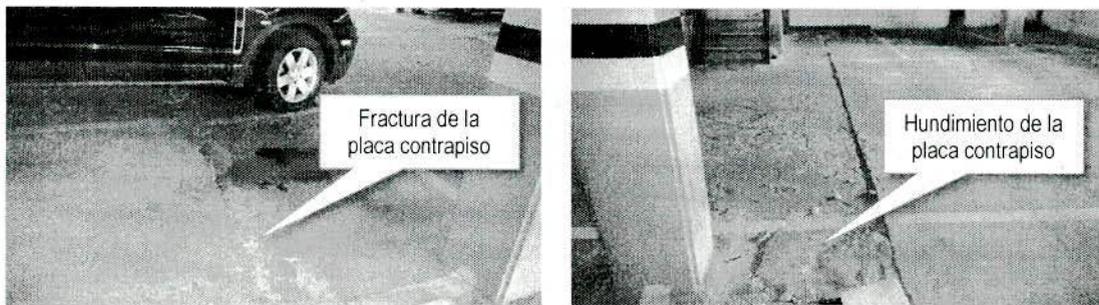
Fotografías 6 y 7. Fractura y hundimiento de la placa de contrapiso del semisótano.
