DIAGNÓSTICO TÉCNICO DI - 10112
SUBDIRECCIÓN DE ANÁLISIS DE RIESGOS Y EFECTOS DE CAMBIO CLIMÁTICO
COORDINACIÓN DE ASISTENCIA TÉCNICA
EVENTO SIRE No. 4377078
RADICADO IDIGER No. 2017ER47

ATENDIÓ: LEONARDO PEÑA TRASLAVIÑA				SOLICITANTE: Comunidad
COE	23	MÓVIL	Contratada	
FECHA	27 de Diciembre de 2016	HORA	03:00 p.m.	VIGENCIA: Temporal mientras no se modifique significativamente las condiciones físicas del sector

PREDIO	Carrera 1 Este entre Calles 78 y 79	ÁREA DIRECTA	1000 m ²				
SECTOR CATASTRAL	Los Rosales	POBLACIÓN ATENDIDA	150				
UPZ	88 El Refugio	FAMILIAS	60	ADULTOS	120	NIÑOS	30
LOCALIDAD	2 - Chapinero	PREDIOS EVALUADOS	1				
CHIP	N/A	OFICIO REMISORIO	CR-26325

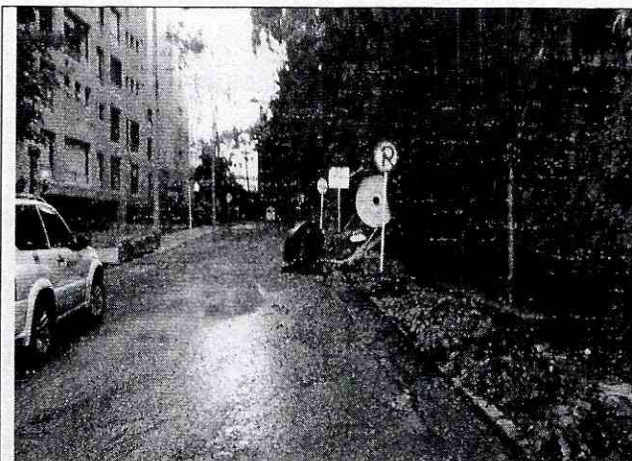
Foto 1. Vista general del sector de la Carrera 1 Este entre Calles 78 y 79

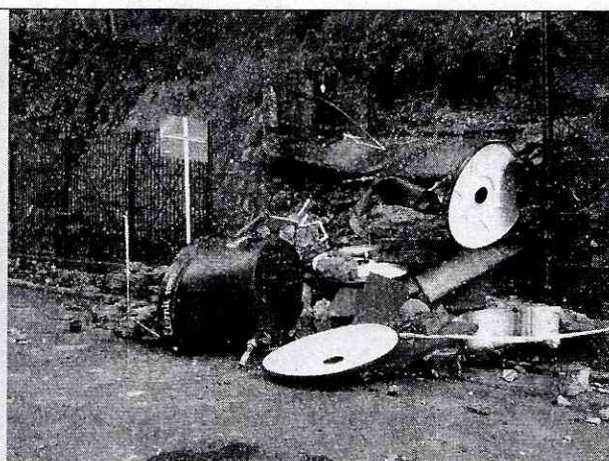
Foto 2. Vista general del sector de la Carrera 1 Este entre Calles 78 y 79

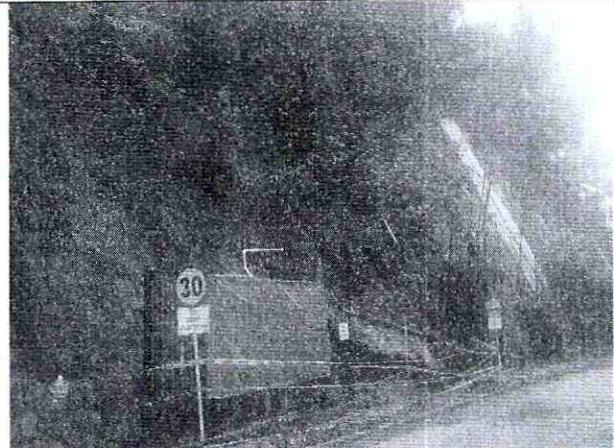
En atención al Evento SIRE 4377078, el día 27 de Diciembre de 2016 se realiza visita al sector de la Carrera 1 Este entre Calles 78 y 79, donde se presenta el colapso de la estructura de soporte de tres tanques de almacenamiento de agua potable, la cual estaba construida posiblemente en mampostería simple sobre una losa en concreto. Se encontraba ubicada en la parte baja de una ladera y para su emplazamiento se realizaron taludes de corte en los que no se identifican medidas para el manejo de aguas escorrentía superficial y subsuperficial.

Entre las posibles causas por las que se presentó el colapso de la estructura, se encuentran las deficiencias constructivas y la falta de medidas para el manejo de aguas escorrentía superficial y subsuperficial, situación que no es posible precisar con base en la inspección visual.

Foto 3. Vista general del área donde se presentó el colapso de la estructura en el sector de la Carrera 1 Este entre Calles 78 y 79

- Se recomienda a la Alcaldía Local de Chapinero, con su oficina de obras realizar un monitoreo frecuente al sector de la Carrera 1 Este entre Calles 78 y 79, en el Sector Catastral Los Rosales de la Localidad de Chapinero; lo anterior para prevenir y/o determinar posibles afectaciones que se puedan presentar en las viviendas y demás equipamientos públicos y privados aledaños al sector que presentó el proceso de remoción en masa donde se encontraba emplazada la estructura que soportaba los tanques de almacenamiento de agua.

- A la Alcaldía Local de Chapinero y a la Unidad Administrativa Especial de Mantenimiento Vial desde sus competencias, implementar las medidas de contención y/o protección del talud de corte vial implementado para la construcción de la Carrera 1 Este entre Calles 78 y 79 de la Localidad de Chapinero.
- A la Secretaria Distrital de Ambiente, realizar una valoración de las condiciones de estabilidad de los individuos arbóreos ubicados sobre el talud de la Carrera 1 Este entre Calles 78 y 79 y determinar si existe alguna condición que favorezca la inestabilidad de los mismos, lo que podría generar condiciones de riesgo para las edificaciones y/o infraestructura pública del sector.

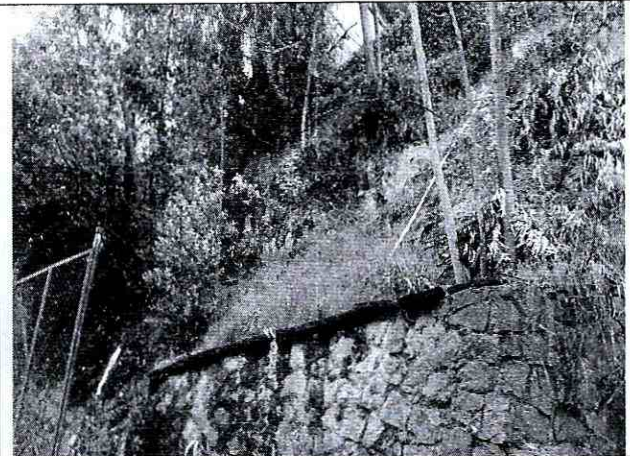
Posteriormente, el día 10 de enero de 2017 en atención al radicado IDIGER 2017ER47, se realiza visita al sector, evidenciando que los escombros que se generaron por el colapso de la estructura ya fueron retirados y que ésta, se encuentra restringida. En el sector se observan especies arbóreas de mediano y gran tamaño en la parte media y alta de la ladera.

Foto 4. Vista de las especies arbóreas presentes en el sector de la Carrera 1 Este entre Calles 78 y 79
