DIAGNÓSTICO TÉCNICO DI - 10113
SUBDIRECCIÓN DE ANÁLISIS DE RIESGOS Y EFECTOS DEL CAMBIO CLIMÁTICO
COORDINACIÓN DE ASISTENCIA TÉCNICA
RADICADO IDIGER No 2016ER21172

SECTOR	Avenida al Llano (Carrera 1) con Calle 91 Sur	ÁREA DIRECTA		50 m ²			
BARRIO	Sector Catastral La Orquídea de Usme	POBLACIÓN ATENDIDA		2000			
UPZ	59 – Alfonso López	FAMILIAS	700	ADULTOS	1200	NIÑOS	800
LOCALIDAD	5 - Usme	PREDIOS EVALUADOS		1			
CHIP	AAA172JMPA	OFICIO REMISORIO		CR-26329

ESTRUCTURAL: Daños leves

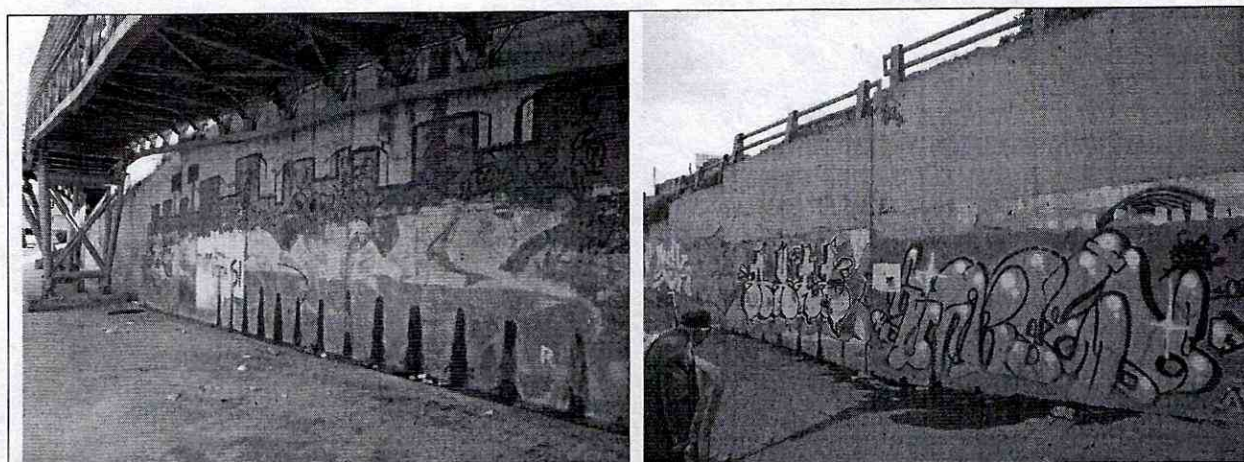
En el sector del cruce de la Avenida Al Llano (Carrera 1) con Calle 91 Sur en el costado suroriental del cruce se encuentra un muro de contención en concreto de altura variable de hasta 4 m y en una longitud de 600 m y 20 cm de espesor. El muro en contención no presenta pases o lloraderos que permitan el abatimiento natural del nivel freático que se encuentra en el material de relleno que se localiza en la parte posterior del muro. Esta condición hace que el nivel freático se abata a través de las cicatrices dejadas por las corbatas de la formaleta empleada durante su construcción. En algunos puntos a lo largo del muro, las corbatas no fueron removidas durante obra y el agua que transita a través de estos sectores corroe el metal, evidenciado rastros de agua con oxidación sobre la cara frontal del muro. (Ver Fotografías 1, 2, 3 y 4 y 5)

Fotografías 1 y 2: Vista del muro de contención localizado sobre el costado suroriental de la Avenida Llano (Carrera 1) con Calle 91 Sur – No presenta lloraderos

- A los responsables del muro de contención localizado en el costado suroriental de la intersección de la Avenida Al Llano (Carrera 1) y la Calle 91 Sur, del sector catastral La Orquídea de Usme de la Localidad de Usme, desarrollar las acciones necesarias para permitir el abatimiento natural del nivel freático del material de relleno que se localiza en la parte posterior del muro, con el fin de garantizar la estabilidad del muro durante toda su vida útil.

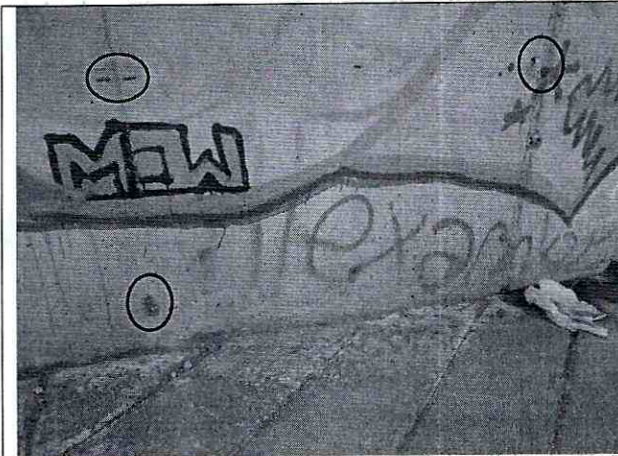
Fotografía 3: Vista de las corbatas de la formaleta dejada durante obra

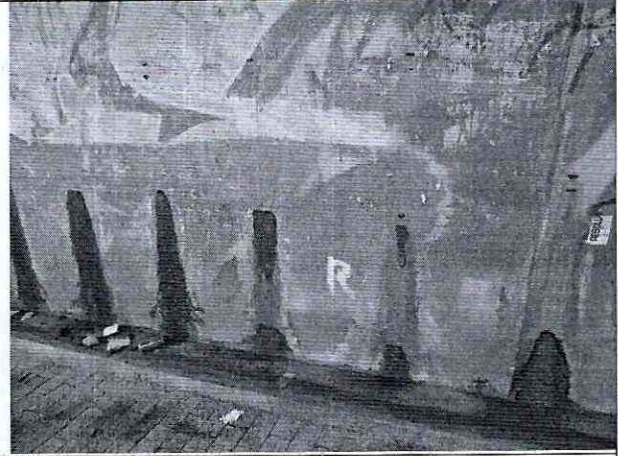
Fotografía 4: Vista del rastro del agua con oxido sobre las paredes del muro

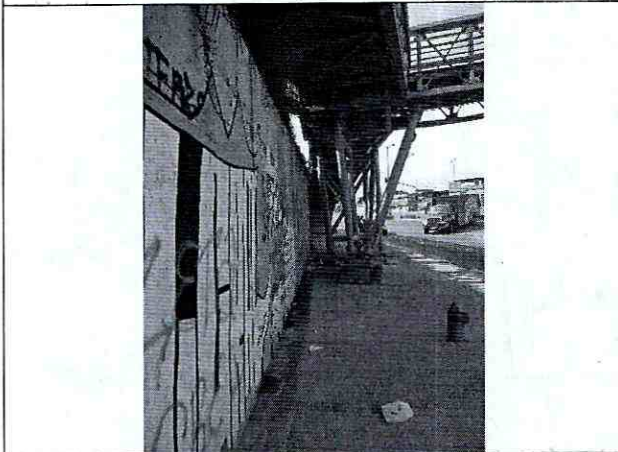
A pesar de lo anteriormente descrito, el muro no presenta grietas o fisuras, ni inclinaciones que permitan indicar una condición de inestabilidad del mismo. (Ver Fotografías 5 y 6)

Fotografía 6: Vista del muro sin ningún tipo de inclinación

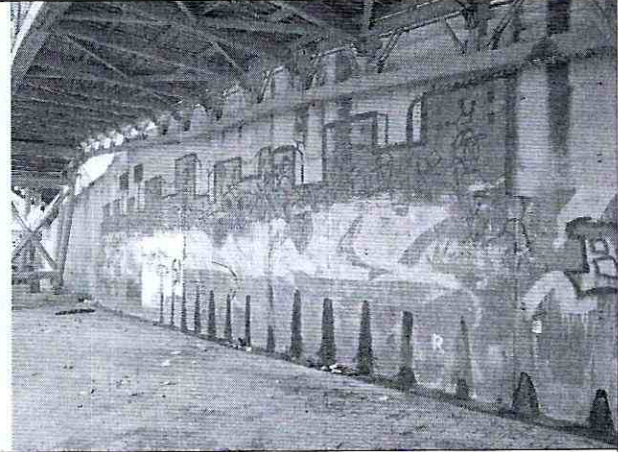
Fotografía 7: Vista del rastro del agua con oxido sobre las paredes del muro – No se observan fisuras ni grietas
