DIAGNÓSTICO TÉCNICO DI – 10118
SUBDIRECCIÓN DE ANÁLISIS DE RIESGOS Y EFECTOS DE CAMBIO CLIMÁTICO
COORDINACIÓN DE ASISTENCIA TÉCNICA
RADICADO IDIGER 2016ER21918

| DIRECCIÓN | Carrera 2 B Este No. 89 C – 03 / 09 Sur | ÁREA DIRECTA | 400m ² | | | | |
| BARRIO | Progreso II Sector la Reforma | POBLACIÓN ATENDIDA | 12 | | | | |

ESTRUCTURAL: Daño moderado.

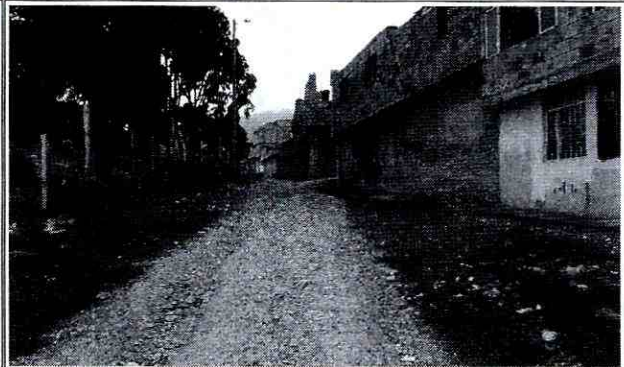
Foto No. 4. Vista de la Calle 89 C Sur Barrio Progreso II Sector la Reforma – Enero 2017

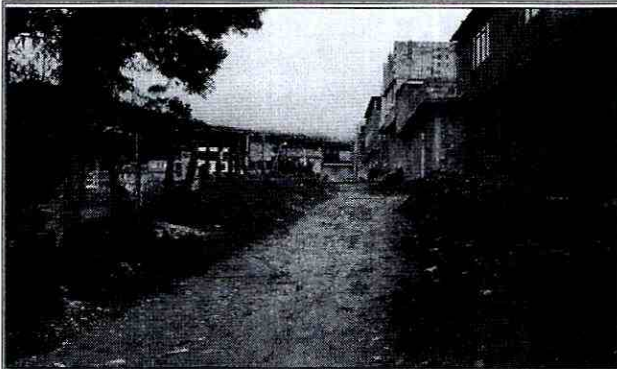
Foto No. 5. Vista del sector donde se localizan las viviendas evaluadas a la altura de la Carrera 5F Este y la Carrera 5F Bis Este con Calle 88 Sur (RO-71950 – Junio de 2014)

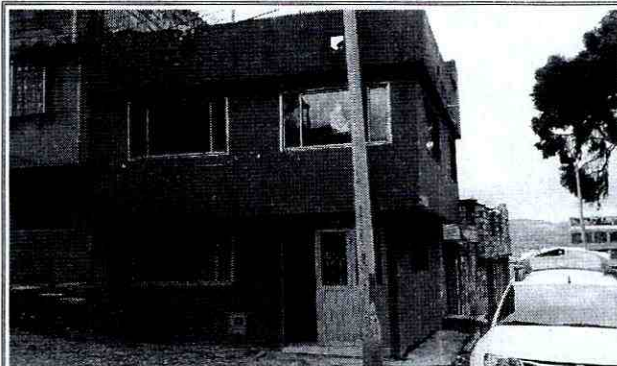
En la vivienda emplazada en el predio de la Carrera 2 B Este No. 89 C – 03 Sur (Carrera 5F Este No. 88-03 Sur - Dirección antigua), se emplaza una vivienda de dos (02) niveles construida posiblemente en mampostería parcialmente confinada, con losa en concreto como estructura de entrepiso y cubierta. En la inspección visual realizada

se identifican fisuras y grietas de tendencia diagonal, horizontal y vertical en muros de cerramiento perimetral con abertura aproximada de 2.0 milímetros y longitudes de hasta 5 metros. En el costado norte de la vivienda sobre la Calle 89 C Sur se identifica un talud de corte de aproximadamente 60 centímetros de altura por 3.5 metros de longitud, el cual cuenta con un muro en mampostería como estructura de contención que presenta pérdida moderada de verticalidad, evidenciada en el aumento de la dilatación entre la estructura y la vivienda. Los daños que presenta la vivienda son calificados en la siguiente tabla:

Foto No. 7. Vista frontal vivienda emplazada en el predio de la Carrera 2 B Este No. 89 C – 03 Sur – Enero de 2017

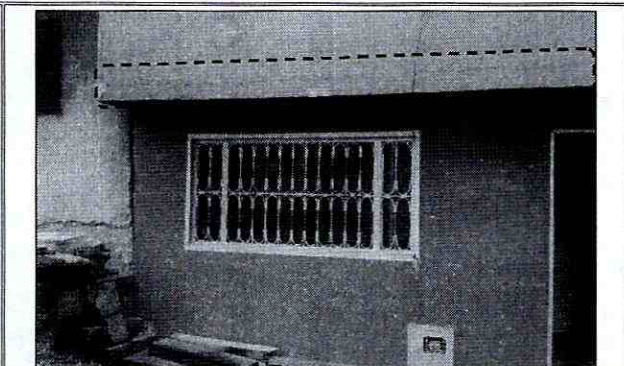
Foto No. 8. Fisuras de tendencia horizontal evidenciada en el predio de la Carrera 5F Este No. 88-03 Sur (RO-71950 – Junio de 2014)

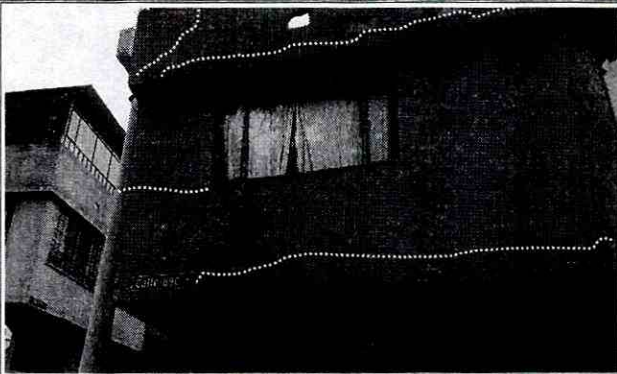
| Elementos no estructurales - Arquitectónicos | | Indicar Daño | | | | | Comentarios <i>Se listan los elementos más representativos a juicio del ingeniero evaluador.</i> |
|--|--|---|---|---|---|---|--|
| Muro de fachada | | | | X | | | Agrietamiento y dislocación de piezas de mampostería. Desplome o inclinación incipiente del muro |

Dentro de las posibles causas por las que se presentan los daños en las viviendas evaluadas (Carrera 2 B Este No. 89 C – 03 / 09 Sur), se pueden mencionar los asentamientos diferenciales que presentan las mismas desde su construcción hasta la fecha; de igual manera pueden estar asociados a problemas a nivel de cimentación y a deficiencias constructivas relacionadas con la continuidad de los elementos de confinamiento y amarre tipo vigas y columnas, situación que con base a la inspección visual no es posible precisar.

Foto No. 9. Fisuras tendencia horizontal muros perimetrales sobre la parte frontal de la vivienda – Enero de 2017

- Al responsable y/o responsables de las viviendas emplazadas en los predios de la Carrera 2 B Este No. 89 C – 03 / 09 Sur, Barrio Progreso II Sector la Reforma de la Localidad de Usme, se recomienda adelantar un estudio detallado de ingeniería en donde se incluya un análisis de interacción suelo estructura, la vulnerabilidad estructural y la estabilidad geotécnica del suelo de fundación, de tal forma que permita establecer la (s) causa (s) detonante(s) de los procesos de asentamiento y el nivel de afectación estructural que eventualmente pudieran tener las viviendas. Estos estudios deberán arrojar la metodología pertinente de intervención que permita mitigar y/o retornar las viviendas a condiciones óptimas estructurales para su comportamiento frente a cargas normales (habituales) de servicio y cargas dinámicas; todo esto garantizando que se cumplan los requerimientos establecidos en la Ley 400 de 1997 en el Decreto No. 926 del 19 de marzo de 2010, Reglamento Colombiano de Construcción Sismo Resistente NSR-10, de acuerdo con la normatividad vigente, para lo cual se deben tramitar los permisos y licencias respectivos.

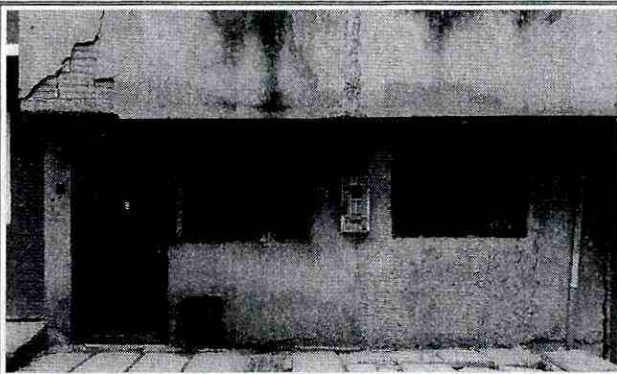
En el predio de la Carrera 2 B Este No. 89 C – 09 Sur (Carrera 5F Este No. 88-09 Sur - Dirección antigua), se emplaza una vivienda de dos (02) niveles construida posiblemente en mampostería parcialmente confinada, con losa en concreto como estructura de entrepiso y cubierta. En la inspección visual realizada al interior de la vivienda se identifican grietas de tendencia diagonal en muros de cerramiento perimetral sobre el costado norte, las cuales tienen una abertura aproximada de 1.0 centímetro y longitud de 3.0 metros aproximadamente. En el segundo nivel de la vivienda se identifican fisuras en muros perimetrales de tendencia diagonal y horizontal,

Foto No. 11. Vista frontal vivienda emplazada en el predio de la Carrera 2 B Este No. 89 C – 09 Sur – Enero de 2017

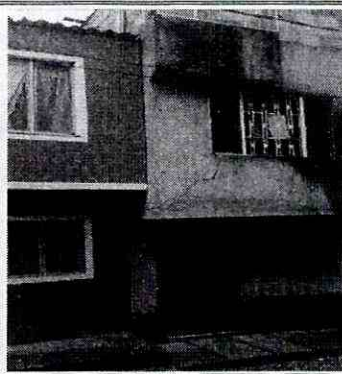
Foto No. 12. Grieta evidenciada en la mampostería de fachada del predio de la Carrera 5F Este No. 88-09 Sur (RO-71950 – Junio de 2014)

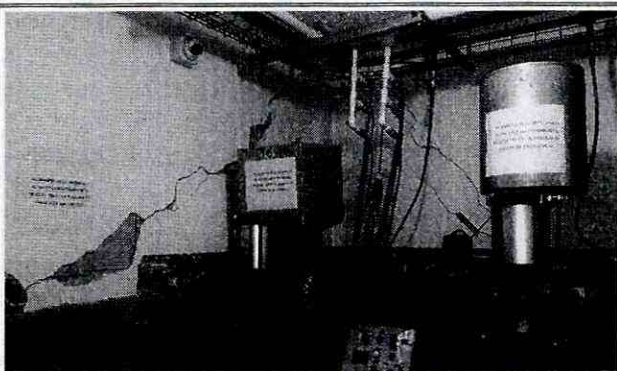
con abertura de aproximadamente 2.0 milímetros y longitudes de hasta 3.0 metros. En la parte frontal de la vivienda sobre el costado oriental se identifica un talud de relleno de aproximadamente 50 centímetros en la parte más alta; en ese sector se instalaron losas prefabricadas en concreto pegadas con mortero como andén, las cuales presentan deformaciones y hundimientos al igual que dilataciones entre la vivienda y la misma. Los daños que presentan la vivienda son calificados en la siguiente tabla:

| Elementos no estructurales - Arquitectónicos | | Indicar Daño | | | | | Comentarios <i>Se listan los elementos más representativos a juicio del ingeniero evaluador.</i> |
|--|--|---|---|---|---|---|--|
| Muro de fachada | | | | X | | | Agrietamiento y dislocación de piezas de mampostería. Desplome o inclinación incipiente del muro |

Foto No. 13. Grietas tendencia diagonal muro perimetral primer nivel de la vivienda – Enero de 2017

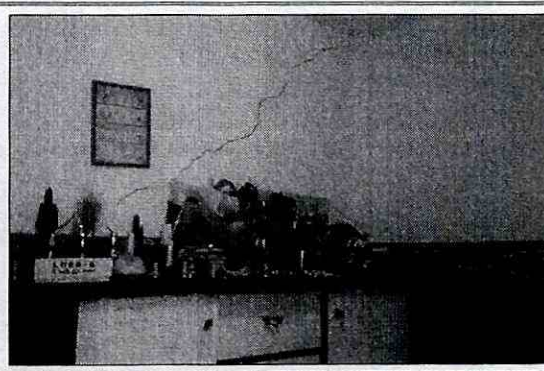
Foto No. 14. Grietas evidenciadas en la mampostería de cerramiento posterior del predio de la Carrera 5F Este No. 88-09 Sur (RO-71950 – Junio de 2014)
