DIAGNÓSTICO TÉCNICO DI - 10121
SUBDIRECCIÓN DE ANÁLISIS DE RIESGOS Y EFECTOS DE CAMBIO CLIMÁTICO
COORDINACIÓN DE ASISTENCIA TÉCNICA
APOYO INSTITUCIONAL

PREDIO EVALUADO	Carrera 6 No 26 B-50	ÁREA DIRECTA			1.2 Ha	
BARRIO	San Diego	POBLACIÓN ATENDIDA			N/A	
UPZ	91-Sagrado Corazón	FAMILIAS	0	ADULTOS	372	NIÑOS 10000
LOCALIDAD	3 – Santa Fé	PREDIOS EVALUADOS			1	
CHIP	AAA087SSUH	OFICIO REMISORIO			CR-26344

Estructural: Daño Leve

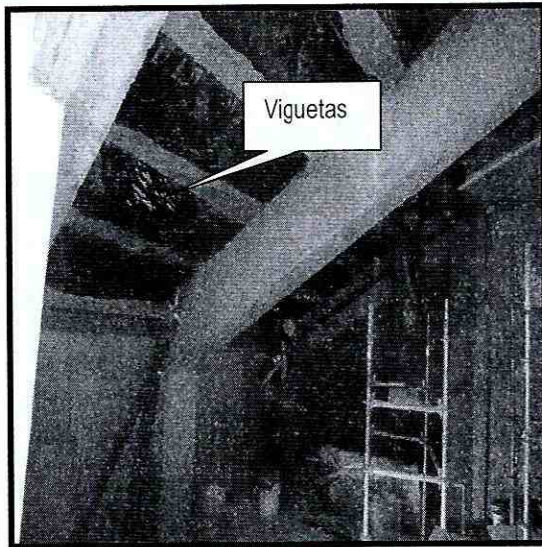
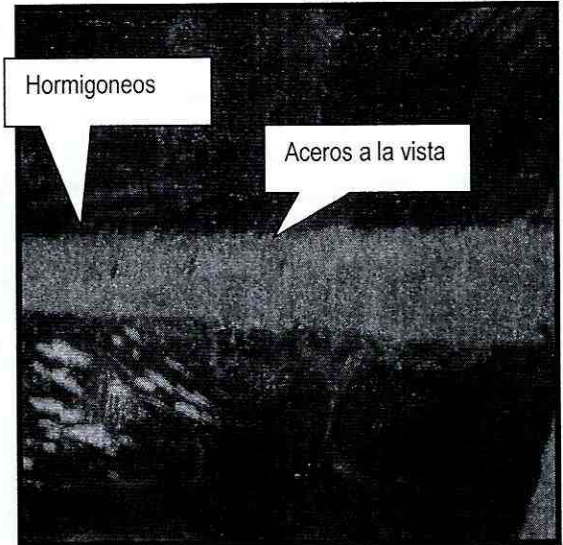
Se evidenciaron aceros a la vista y algunos hormigoneos en las caras inferiores de las viguetas de soporte de las graderías del costado occidental. Estas viguetas serán cubiertas por láminas de tejas metálicas de la misma forma como ya se cubrieron en otras graderías, por esta razón el estado de las viguetas en las otras graderías no se pudo evidenciar (Ver Fotografías 2-4). Adicionalmente se evidencian desprendimientos de mampuestos en las partes bajas de los muros que hacen parte de la fachada en mampostería, especialmente en las fachadas del costado occidental y sur (Ver fotografía 5)

Dentro de las posibles causas de las afectaciones evidenciadas en las viguetas que soportan las graderías del costado occidental, estarían las fallas constructivas relacionadas con la carencia en los recubrimientos de las mismas. Los desprendimientos de los mampuestos de las fachadas en mampostería posiblemente ocurran a causa de la acción antrópica.

Fotografías 2 y 3. Viguetas que soportan las graderías del costado occidental en la plaza de toros La Santa María.

- Aumento en los desprendimientos y pérdida de verticalidad del muro de cerramiento de una de las zonas verdes del conjunto residencial Torres del Parque junto a la entrada Numero 1 de La Plaza de Toros, lo que podría ocasionar colapsos parciales o totales del mismo ante cargas normales de servicio.
- De continuar los desprendimientos de los mampuestos de las fachadas de mampostería, podría presentarse un debilitamiento en sus sistemas de soporte y ocasionarse colapsos parciales o totales de las mismas ante cargas normales de servicio.
- Los aceros expuestos evidenciados en las viguetas que soportan las graderías del costado occidental de la Plaza de Toros, podrían sufrir algún grado de corrosión y ocasionar deterioro en sus propiedades mecánicas, lo que se vería reflejado en la pérdida de resistencia a flexión de las viguetas.

- Al instituto Distrital de Recreación y Deporte- IDRDR y/o responsable o responsables de la Plaza de toros La Santa María, dado que las estructuras bajo las graderías en su mayoría se encontraban tapadas por las láminas metálicas y no se pudieron evaluar, verificar que no se presenten aceros expuestos y/o hormigoneos en las vigas o viguetas. En caso de encontrar tales afectaciones, adelantar las reparaciones pertinentes con personal idóneo.

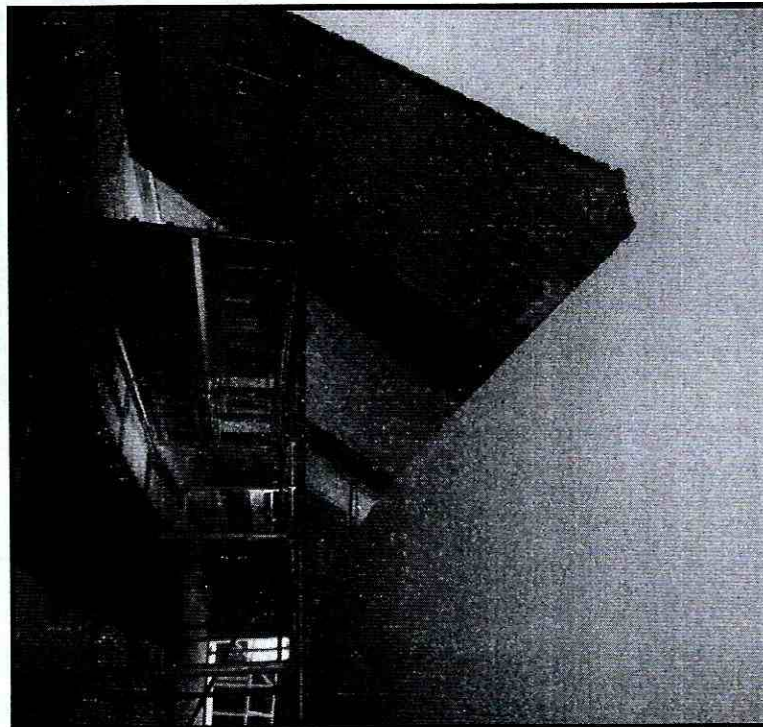
Fotografía 4. Laminas que cubren las viguetas que soportan las graderías del costado occidental de la Plaza de Toros La Santa María.

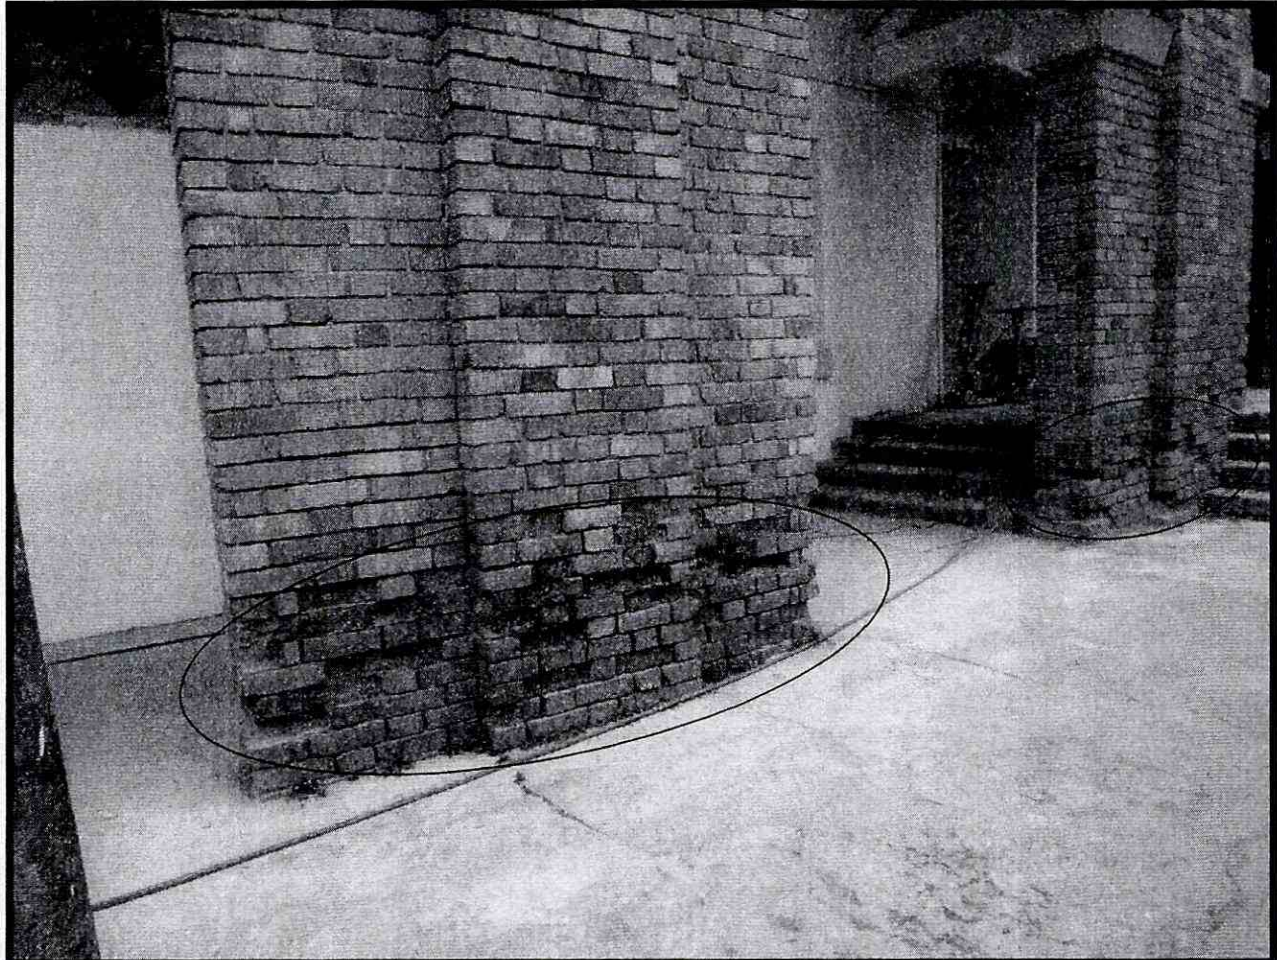
Fotografía 5. Desprendimientos en los mampuestos que hacen parte de la fachada de la Plaza de Toros La Santa María.

- Al instituto Distrital de Recreación y Deporte- IDRDR y/o responsable o responsables de la Plaza de toros La Santa María, adelantar las acciones de reparación en las fachadas en donde se evidencia los desprendimientos de mampuestos, esto con el fin de garantizar las condiciones óptimas para su uso.

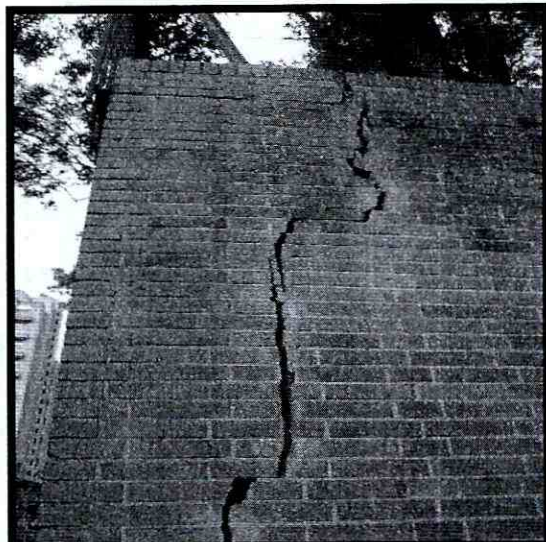
Por otra parte, el día 21 de enero de 2011, personal del Instituto Distrital de Gestión de Riesgos y Cambio Climático-IDIGER, realizó visita técnica al predio de la carrera 6 No. 26 B – 50 (Plaza de Toros La Santamaría), y emitió el Diagnóstico Técnico DI-5056, en el que se describen afectaciones en un muro que conforma el corredor de acceso de la puerta 4 las cuales comprometen su estabilidad. Adicionalmente se evidencian afectaciones en un muro perteneciente a la urbanización torres del parque, el cual colinda con la plaza y que a su vez hace parte del cerramiento de la puerta 1 de la misma, observando agrietamientos que comprometen la estabilidad del mismo. Por lo anterior se recomendó entre otros la restricción parcial de uso de los espacios colindantes a dichos muros, el reforzamiento de los mismos y el estudio para mejoramiento y reforzamiento de toda la plaza de toros.

Fotografía 6. Situación del muro de cerramiento de una de las zonas verdes del conjunto residencial Torres del Parque junto a la entrada Numero 1 de La Plaza de Toros evidenciada en enero de 2011.

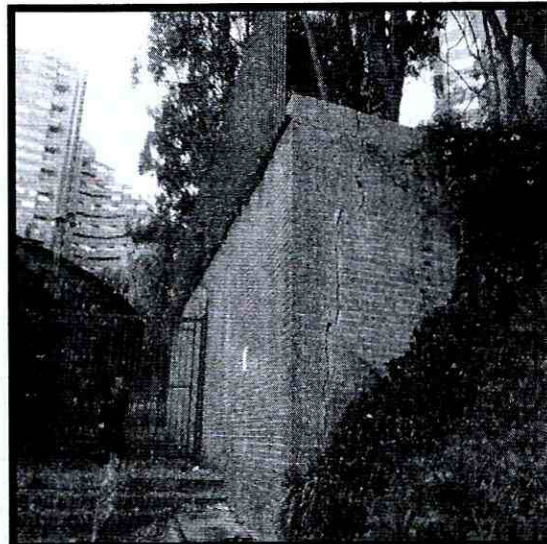
Los días 7 de julio de 2012 y 3 de abril de 2013, nuevamente el IDIGER realiza visita a la plaza, producto de la cual se emitió el Diagnóstico Técnico DI-6879, en la cual se evidenció que se realizaron reparaciones en el muro afectado junto al acceso No 4 de la plaza, mitigando el riesgo que se evidenció en la visita del día 21 de enero de 2011. El muro perteneciente al conjunto residencial Torres del parque junto a la entrada No 1 de la plaza, que presentaba afectaciones en la visita de 2011, presentó las mismas condiciones evidenciadas en dicha visita, razón por la cual se mantiene la restricción del costado oriental del acceso no. 1 de la Plaza de Toros, hasta tanto el responsable o responsables del conjunto residencial Torres del Parque, adelanten las medidas tendientes a garantizar la estabilidad del muro de cerramiento de la zona verde del costado sur-occidental del predio.

Fotografía 7. Situación del muro de cerramiento de una de las zonas verdes del conjunto residencial Torres del Parque junto a la entrada Numero 1 de La Plaza de Toros evidenciada en Julio de 2012.

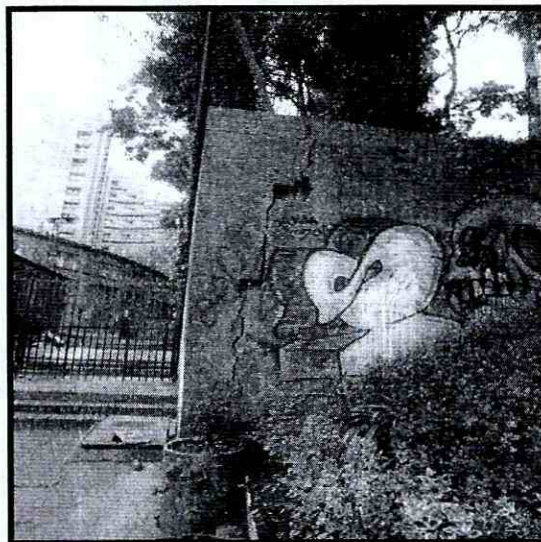
En lo relacionado con el muro descrito en los antecedentes, perteneciente a la urbanización torres del parque, el cual colinda con la plaza y que a su vez hace parte del cerramiento de la puerta 1 de la misma, no se evidenció que se hayan adelantado medidas tendientes a garantizar la estabilidad del mismo, por el contrario, se observa que los desprendimientos han aumentado en tamaño y cantidad (Ver fotografías 6-8).

Fotografía 8. Situación del muro de cerramiento de una de las zonas verdes del conjunto residencial Torres del Parque junto a la entrada Numero 1 de La Plaza de Toros evidenciada en Enero de 2017

- La estabilidad estructural de la Plaza de Toros La Santa María no se encuentra comprometida en la actualidad ante cargas normales de servicio por las lesiones evidenciadas.
- La funcionalidad del costado oriental de la zona de acceso de la entrada número 1 de la Plaza de Toros La Santa María, se encuentra comprometida en la actualidad por causa de las afectaciones evidenciadas en el muro de cerramiento de una de las zonas verdes del conjunto residencial Torres del Parque junto a la misma.

- Al instituto Distrital de Recreación y Deporte- IDRDR y/o responsable o responsables de la Plaza de toros La Santa María, acatar la recomendación de restricción parcial de uso del costado oriental de la entrada número 1 hasta tanto se adelanten las acciones de reparación y/o reconstrucción del muro perteneciente al conjunto residencial Torres del Parque, que se encuentra junto a ella y que presenta afectaciones.

- Al responsable o responsables del conjunto residencial Torres del Parque localizado en el predio de la Carrera 5 No 26B-57 adelantar la reparación y/o reconstrucción y/o reforzamiento del muro que se encuentra junto a la entrada 1 de la Plaza de Toros La Santa María y que presenta afectaciones, con personal Idóneo.
