| | <b>DIAGNÓSTICO TÉCNICO</b> | Código: | <b>GAR- FT - 03</b> |

**DIAGNÓSTICO TÉCNICO DI - 10126**  
**SUBDIRECCIÓN DE ANÁLISIS DE RIESGOS Y EFECTOS DEL CAMBIO CLIMÁTICO**  
**COORDINACIÓN DE ASISTENCIA**  
**EVENTO SIRE 4394399**

| <b>SECTOR</b> | Carrera 3 No. 6 B – 74 / 6B - 68 | <b>ÁREA DIRECTA</b> | 400 m <sup>2</sup> | | | | |

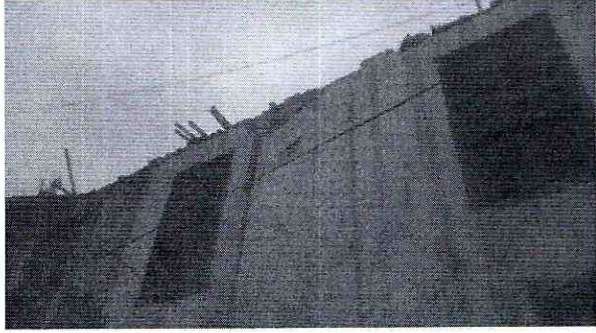
estructural en bareque compuesto por cañas o palos entretejidos y unidos con una mezcla de tierra húmeda y paja, compuesto por vigas y listones, con cubierta liviana en tejas de barro a dos aguas, soportada por un entramado en madera que a su vez se encuentra apoyado sobre los muros perimetrales de las edificaciones. De acuerdo a lo informado por quienes acompañan la visita, estas edificaciones tienen más de 100 años de vetustez. (Ver Fotografía 1)

| <p><b>Fotografía 1</b> - Vista general de los predios de la Carrera 3 No. 6 B – 74 y Carrera 3 No. 6 B – 68</p> | <p><b>Fotografía 2</b> - Estado de la vivienda después del colapso del volado del techo</p> |

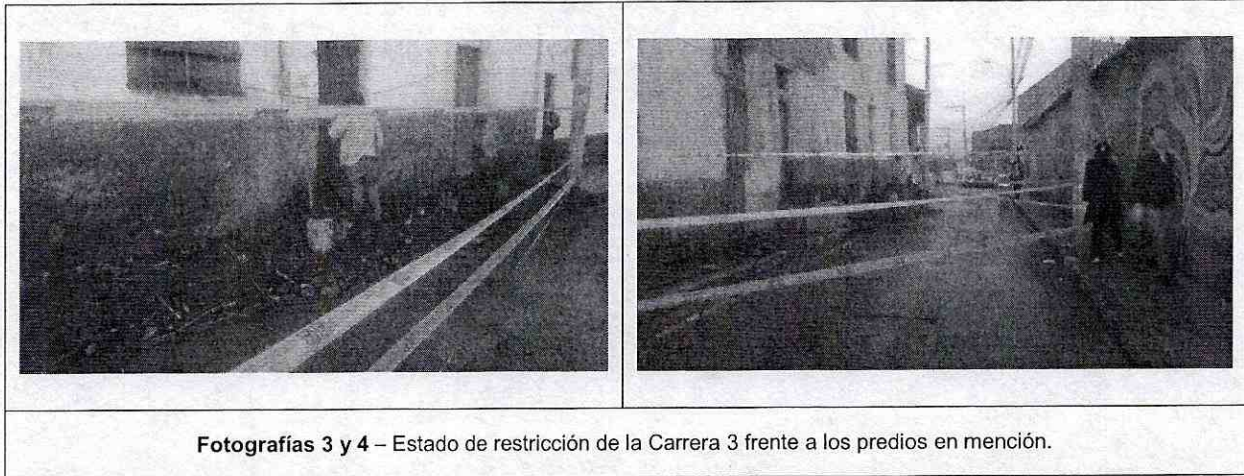
El día 18 de Enero de 2017 en horas de la tarde se presenta el colapso del volado del techo que sobresale a la fachada del predio de la Carrera 3 No. 6 B – 68 con ocasión de las lluvias fuertes que se presentaron en el sector. Quienes acompañan la visita manifiestan que la vivienda se encuentra deshabitada y que hace un año el techo al interior de la misma fue removido por parte de la Alcaldía Local de La Candelaria. (Ver Fotografía 2, 3 y 4)

Como posibles causas del colapso observado son la vetustez de las edificaciones así como también la falta de restauración en ambas.
