DIAGNÓSTICO TÉCNICO DI-10130
SUBDIRECCIÓN DE ANÁLISIS DE RIESGOS Y EFECTOS DE CAMBIO CLIMÁTICO
COORDINACIÓN DE ASISTENCIA TÉCNICA
RADICADOS IDIGER 2017ER435
CODIGO PQRS No. 2649

DIRECCIÓN	Calle 127B Bis # 51A – 69	ÁREA DIRECTA	0.09 Ha				
SECTOR	Urbanización Hacienda Córdoba Niza	POBLACIÓN ATENDIDA	152				
UPZ	19 – El Prado.	FAMILIAS	38	ADULTOS	130	NIÑOS	22
LOCALIDAD	11 – Suba	PREDIOS EVALUADOS	38				
CHIP	AAA0123YLAW	OFICIO REMISORIO	CR-26361

Estructural: Daños Leves.

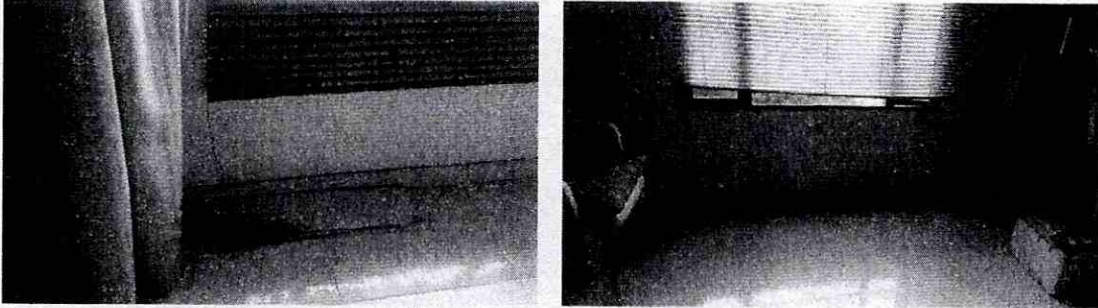
Dentro de las posibles causas de las lesiones evidenciadas se tienen los asentamientos diferenciales propios de la edificación emplazada en el predio de la Unidad Residencial Niza IX Bloque 14, localizado en Calle 127B Bis # 51A – 69, en el Sector Catastral Urbanización Hacienda Córdoba Niza de la Localidad Suba, sumado a los cambios volumétricos que puede presentar el subsuelo por variaciones en su contenido de humedad y a procesos de succión y acción radicular causados por los árboles que se encuentran en la zona verde; situaciones que con base en la inspección visual no se pueden precisar.

Fotografía 2 y 3. Fisuras en muro de antepechos de ventanas

- Al responsable y/o responsables de la edificación que conforma la Unidad Residencial Niza IX Bloque 14, ubicada en el predio de la Calle 127B Bis # 51A – 69, en el Sector Catastral Urbanización Hacienda Córdoba Niza de la Localidad Suba, realizar las acciones pertinentes al mantenimiento y/o mejoramiento de la edificación allí existente. Esto con el propósito de garantizar durante la vida útil del inmueble, las condiciones adecuadas para su uso.
- Al responsable y/o responsables de la edificación que conforma la Unidad Residencial Niza IX Bloque 14, ubicada en el predio de la Calle 127B Bis # 51A – 69, en el Sector Catastral Urbanización Hacienda Córdoba Niza de la Localidad Suba, en el caso de querer establecer con mayor detalle las afectaciones presentadas en el inmueble, se

recomienda adelantar un estudio detallado de ingeniería en donde se analice de manera integral el conjunto suelo estructura, la vulnerabilidad estructural y la estabilidad geotécnica, de tal forma que permita establecer las causas y aplicar las acciones requeridas que se deriven de estos estudios.

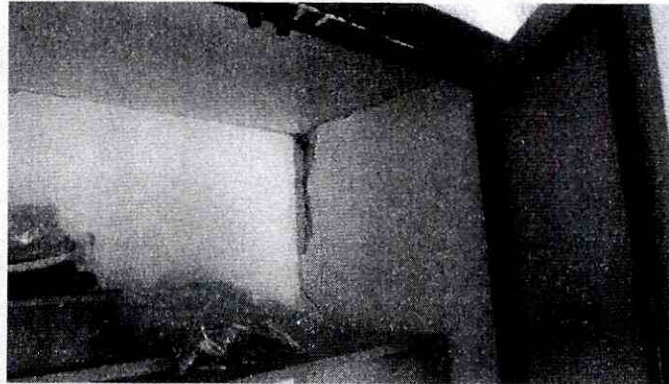
Fotografía 4. Grieta de tendencia vertical en muros interiores

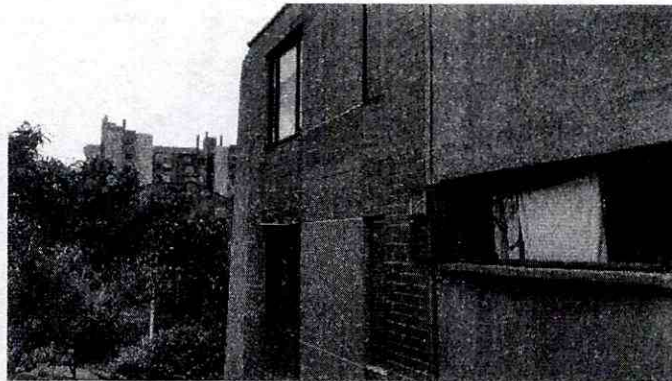
Fotografía 5. Fisura con tendencia horizontal en muro de fachada

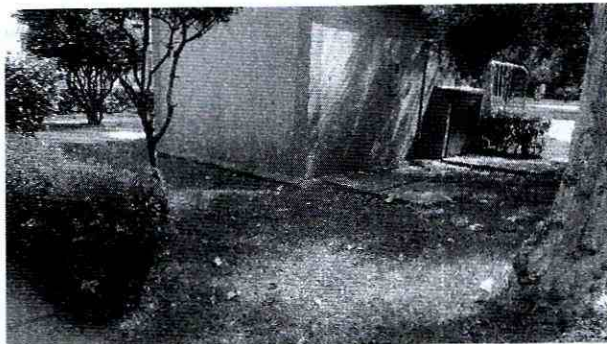
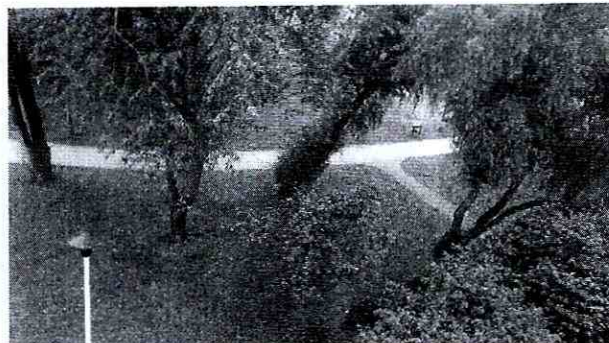
Fotografía 6 y 7. Presencia de árboles y zona verde cerca al bloque 14

- A la Secretaria Distrital de Ambiente, realizar una valoración del potencial de succión de los árboles localizados en el costado sur de la edificación que conforma la Unidad Residencial Niza IX Bloque 14, ubicada en el predio de la Calle 127B Bis # 51A – 69, en el Sector Catastral Urbanización Hacienda Córdoba Niza de la Localidad Suba, y determinen las acciones requeridas para limitar o detener los procesos de afectación de la edificación emplazada en el predio en comento, en caso que se determine que existe una relación entre dichos asentamientos y los individuos arbóreos cercanos al emplazamiento de la edificación.
