DIAGNÓSTICO TÉCNICO DI - 10138
SUBDIRECCIÓN DE ANÁLISIS DE RIESGOS Y EFECTOS DEL CAMBIO CLIMÁTICO
COORDINACIÓN DE ASISTENCIA TÉCNICA
RADICADO IDIGER No 2017ER77

SECTOR	Calle 66 Sur No. 71 A – 05 / Calle 66 Sur No. 71 A - 03	ÁREA DIRECTA	80 m ²		
BARRIO	Sector Catastral El Peñón del Cortijo	POBLACIÓN ATENDIDA	6		
UPZ	69 – Ismael Perdomo	FAMILIAS	1	ADULTOS	4
LOCALIDAD	19 – Ciudad Bolívar	PREDIOS EVALUADOS	1		
CHIP	AAA0019JXHY	OFICIO REMISORIO	CR-26403

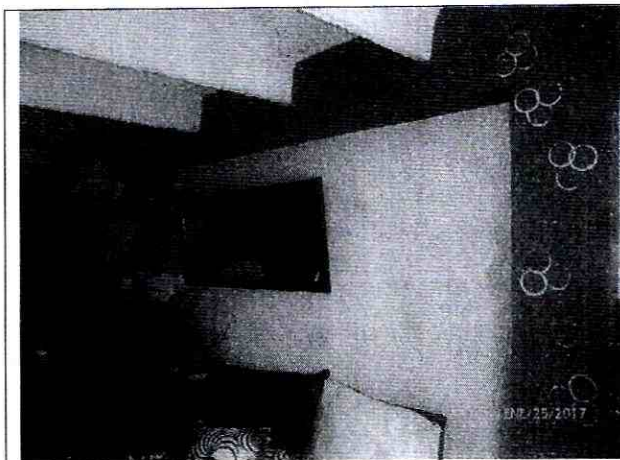
Quienes acompañan la visita manifiestan que esta edificación (Calle 66 Sur No. 71 A – 05) se encuentra en abandono, razón por la cual no es posible ingresar al interior de la vivienda, y debido a la falta de mantenimiento que presenta ha empezado a afectar la estabilidad del predio de la Calle 66 Sur No. 71 A – 03, por lo cual han tenido que hacer reparaciones al interior de este último.

Fotografía 3: Reparaciones realizadas al interior de la vivienda de la Calle 66 Sur No. 71 A – 03 – Reforzamiento de columnas

- Al responsable y/o responsables de los predios de la Calle 66 Sur No. 71 A – 03 y la Calle 66 Sur No. 71 A – 05 del sector catastral El peñón del Cortijo de la Localidad de Ciudad Bolívar, realizar los estudios detallados, que permitan establecer la(s) patologías y causa(s) detonante(s) de las fisuras y grietas identificadas en las viviendas localizadas en los predios en mención.

Dicho estudio debe determinar el tipo de intervenciones que deben implementarse en los elementos afectados, para realizar las reparaciones y mantenimientos requeridos, garantizando que se cumplan los requerimientos establecidos en el Decreto No. 926 del 19 de marzo de 2010 y el Decreto 340 del 13 de Febrero de 2012, Reglamento Colombiano de Construcción Sismo Resistente NSR-10 de acuerdo con la normatividad vigente y para lo cual deberán tramitarse los permisos y licencias respectivas.

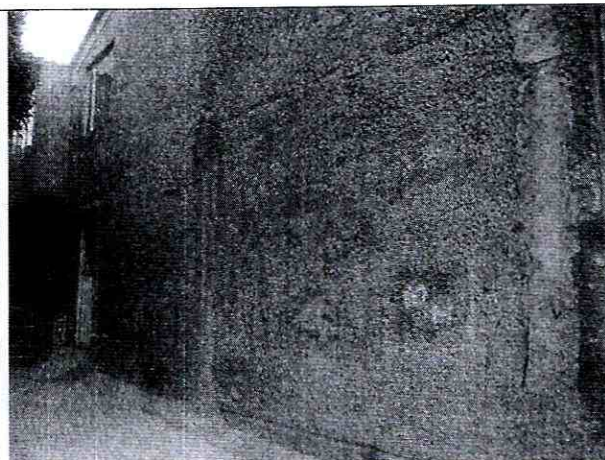
Fotografía 4: Reparaciones realizadas al interior de la vivienda de la Calle 66 Sur No. 71 A – 03 - Reforzamiento de columnas (Vista desde el exterior sobre la Carrera 71 A)
