**DIAGNÓSTICO TÉCNICO – DI- 10156**  
**SUBDIRECCIÓN DE ANÁLISIS DE RIESGOS Y EFECTOS DE CAMBIO CLIMÁTICO**  
**COORDINACIÓN DE ASISTENCIA TÉCNICA**  
**EVENTO SIRE 4397061**

<b>DIRECCIÓN</b>	Calle 69 Sur N° 73 D - 58	<b>ÁREA DIRECTA</b>				50 m <sup>2</sup>	
<b>BARRIO</b>	Perdomo Alto	<b>POBLACIÓN ATENDIDA</b>				1	
<b>UPZ</b>	69 – Ismael Perdomo	<b>FAMILIAS</b>	1	<b>ADULTOS</b>	1	<b>NIÑOS</b>	0
<b>LOCALIDAD</b>	19-Ciudad Bolívar	<b>PREDIOS EVALUADOS</b>		1			
<b>CHIP</b>	AAA0017JNCX	<b>OFICIO REMISORIO</b>		CR-26451

Estructural – daño Moderado

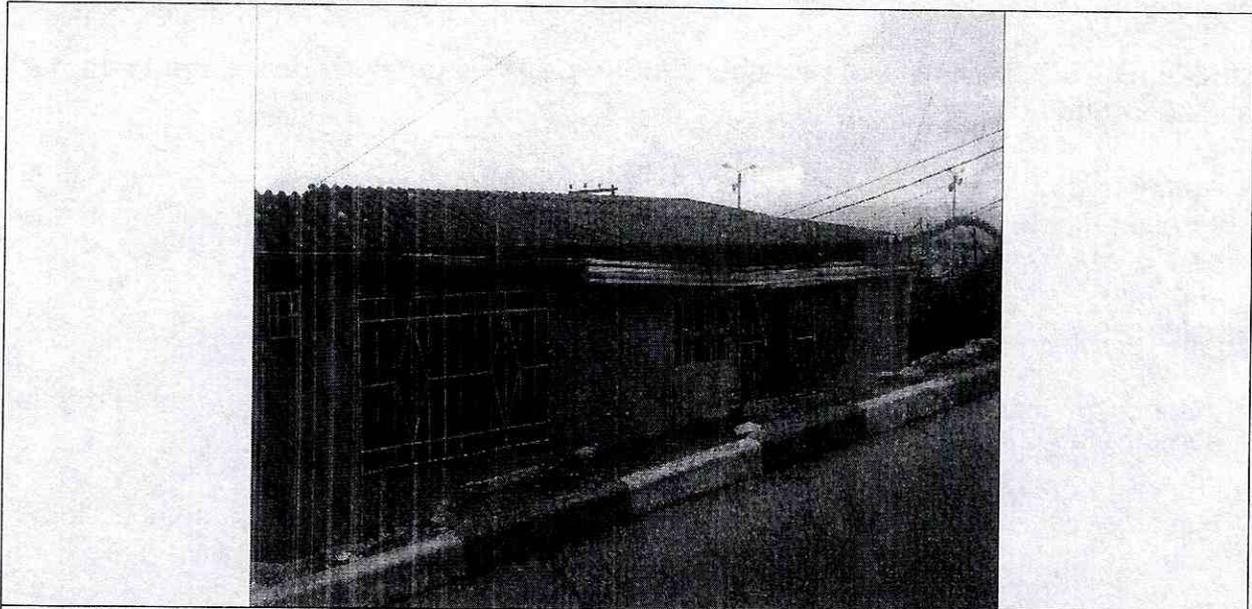
En el predio de la Calle 69 Sur N° 73 D – 58, se emplaza una vivienda de dos (2) niveles, ubicada debajo del nivel de la rasante de la vía (Calle 69 Sur). Vivienda construida en mampostería parcialmente confinada, placa de entre piso en concreto. Se observan daños en el segundo nivel de la vivienda, como grietas de tendencia longitudinal en el muro de cerramiento del costado oriental (parte frontal) de aberturas de 5 mm y longitudes hasta de 1m aproximadamente, así como desprendimientos de mortero de la fachada de la vivienda, afectaciones producto del impacto del vehículo de servicio público sobre la vivienda (según información de comunidad).

Fotografía 1: Vista de la edificación emplazada en el predio de la Calle 69 Sur N° 73 D – 58 en la Localidad de Ciudad Bolívar.

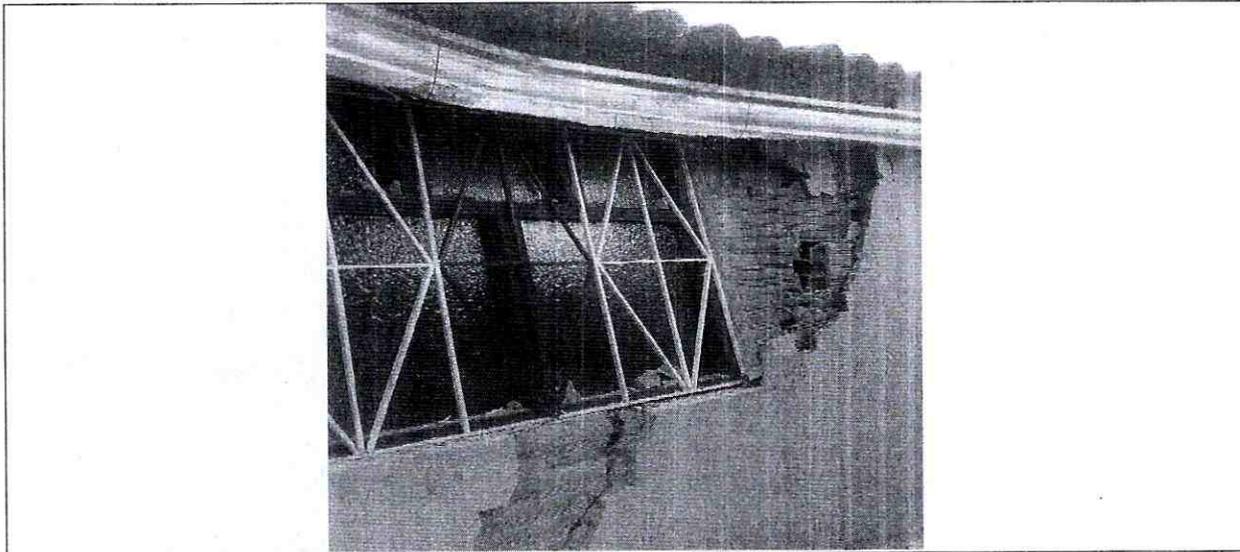
Fotografía 2: Vista de los daños evidenciados en predio de la Calle 69 Sur N° 73 D – 58 en la Localidad de Ciudad Bolívar

- Aumento de los daños evidenciados en el muro perimetral de la vivienda emplazada en el predio de la Calle 69 Sur N° 73 D – 58 en la Localidad de Ciudad Bolívar, lo que podría generar colapso parcial del muro.

- La estabilidad estructural y habitabilidad de la vivienda emplazada en el predio de la Calle 69 Sur N° 73 D – 58, se encuentran comprometidas en la actualidad por los daños evidenciados bajo cargas normales de servicio y baja cargas dinámicas tipo sismo.

- Al responsable y/o responsables del local comercial ubicado en el predio de la Calle 69 Sur N° 73 D – 58 en la Localidad de Ciudad Bolívar, acoger la recomendación de evacuación, hasta tanto se implementen las acciones de reparación y/o reconstrucción que garanticen las condiciones de estabilidad estructural y habitabilidad de la vivienda.
- Al responsable y/o responsables del predio de la Calle 69 Sur N° 73 D – 58 en la Localidad de Ciudad Bolívar, implementar acciones para el reforzamiento estructural y/o mejoramiento de la vivienda allí existente; acciones que deben ser adelantadas con el apoyo de personal idóneo, garantizando que se cumplan los requerimientos establecidos en el Reglamento colombiano de Construcción Sismo Resistente NSR-
