DIAGNÓSTICO TÉCNICO DI – 10161
SUBDIRECCIÓN DE ANÁLISIS DE RIESGOS Y EFECTOS DE CAMBIO CLIMÁTICO
COORDINACIÓN DE ASISTENCIA TÉCNICA
RADICADO IDIGER 2017ER884

MOVIMIENTO EN MASA

En atención al radicado 2017ER884 personal del Instituto Distrital de Gestión de Riesgo y Cambio Climático - IDIGER, realizó visita técnica el día treinta y uno (31) de enero de 2017 al Canal Comuneros a la altura de la Avenida Calle 3 con Transversal 42, en el Sector Catastral Primavera Occidental de la Localidad de Puente Aranda.

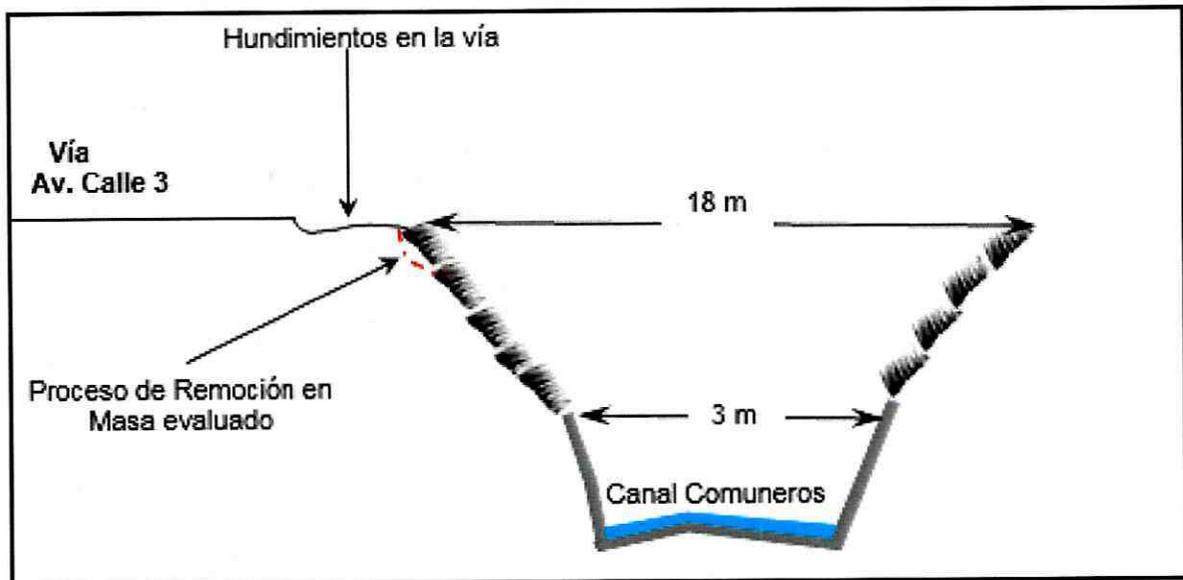
El Canal Comuneros, cuenta con una sección trapezoidal dispuesta para la conducción de aguas de la zona, consta de 18 metros de ancho a nivel de la Avenida Calle 3 y de 4.5 metros de ancho a una cota de 7 metros por debajo del nivel de la Avenida Calle 3 aproximadamente, con taludes de 45 grados de inclinación, recubiertos en un 70% de su altura con placas de concreto de 3 metros de longitud por 2 metros de ancho aproximadamente y por gramíneas nativas en la parte superior de los mismos, según lo observado no presenta adecuadas medidas de protección y/o estabilización, así como de medidas para el manejo de las aguas de escorrentía superficial y subsuperficial que eventualmente pudieren alcanzar los taludes en mención.

Figura 2. Esquema en perfil del sector evaluado Canal Comunerios a la altura de la Avenida Calle 3 con Transversal 42, del Sector Catastral Primavera Occidental de la Localidad de Puente Aranda

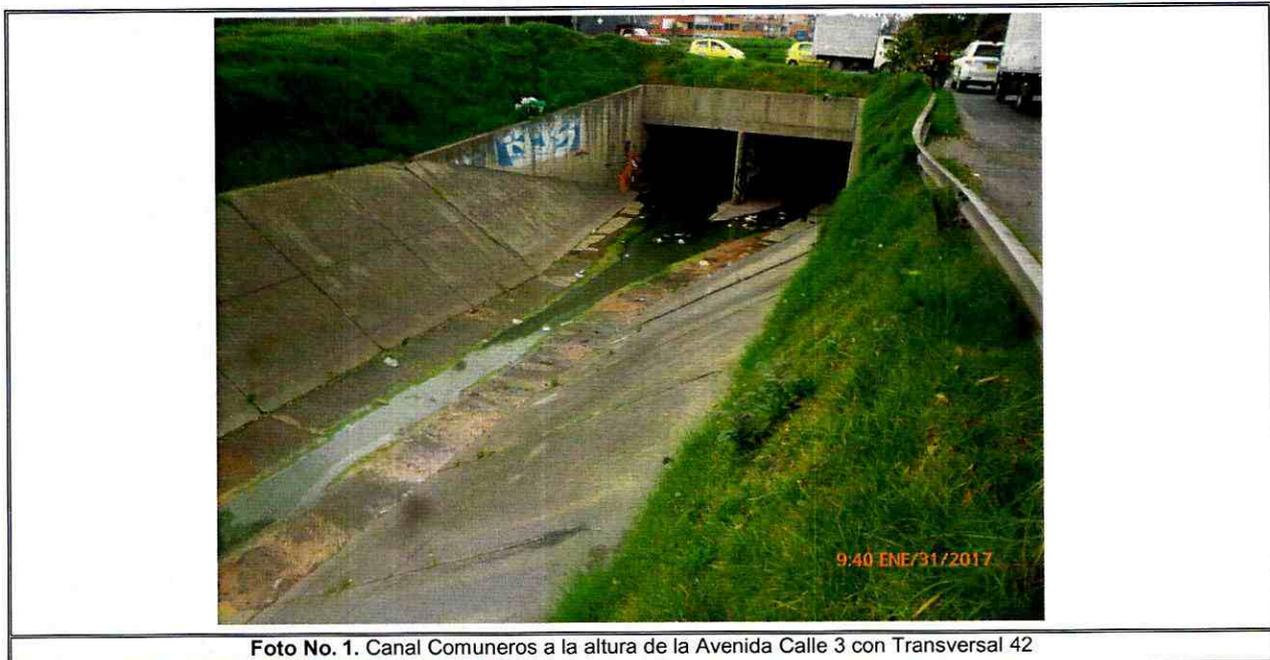
Foto No. 1. Canal Comunerios a la altura de la Avenida Calle 3 con Transversal 42

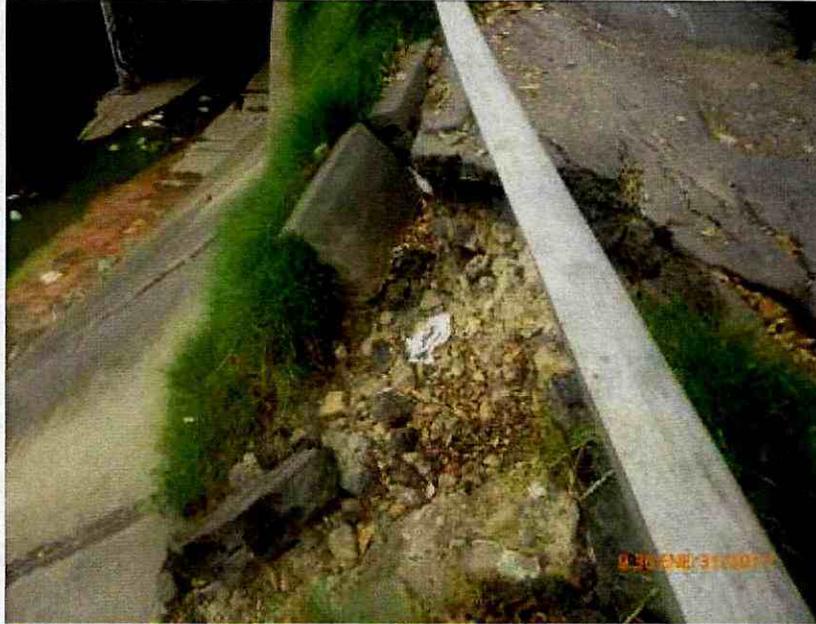
En la inspección visual realizada se identifica un proceso de remoción en masa de carácter local en la parte alta del talud de la margen derecha del Canal Comuneros (compartido por la vía y el canal), el cual ha ocasionado el desconfinamiento de la cimentación de la vía generando hundimientos de aproximadamente 4 m² y desprendimientos del material (asfalto) que la conforma (Avenida Calle 3).

Dentro de las posibles causas por las que se presenta el proceso de remoción en masa de carácter local en el Canal Comuneros se puede mencionar la ausencia de obras para el drenaje de las aguas en los taludes, lo que ha podido generar el represamiento de las aguas y el proceso en mención.

Foto No. 2. Proceso remoción en masa carácter local margen derecha del Canal Comuneros

- A la Empresa de Acueducto, Alcantarillado y Aseo de Bogotá, en el marco de sus competencias, realizar las obras de protección, contención y drenaje de los taludes de la margen derecha del Canal Comuneros a la altura de Avenida Calle 3 con Transversal 42, Sector Catastral Primavera Occidental de la Localidad de Puente Randa, donde se evidencia un proceso de remoción en masa de carácter local.
- Se informa y aclara a la Empresa de Acueducto, Alcantarillado y Aseo de Bogotá, que de acuerdo a lo estipulado en los Artículos 32 y 33 del Decreto 172 de 2014, es responsabilidad de quien ejecuta obras, el realizar el respectivo análisis de riesgos y tomar las medidas de prevención y mitigación, tal como se cita a continuación:

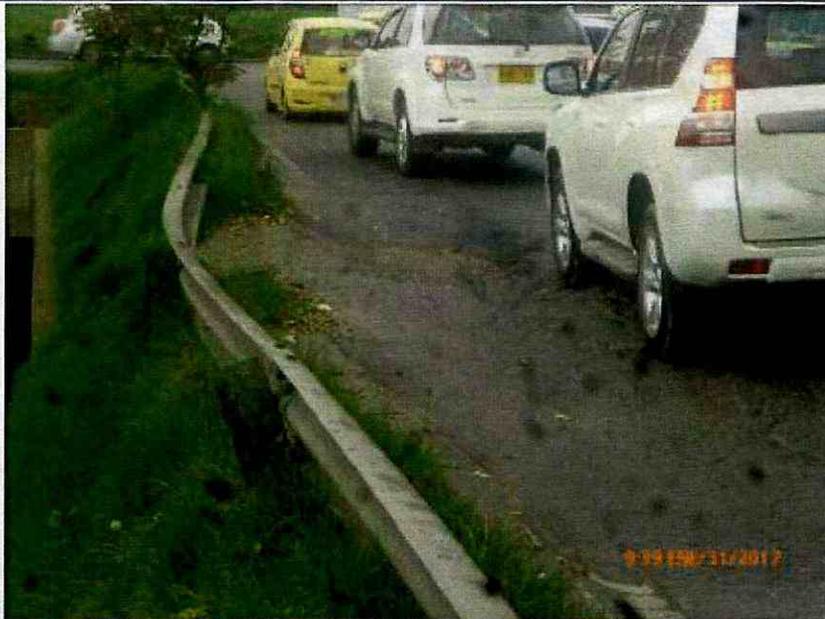
Al costado norte de la margen derecha del Canal Comuneros (sector de la Avenida Calle 3 con Transversal 42), se localiza una vía vehicular, la cual cuenta con un ancho de 6 metros aproximadamente, construida en pavimento flexible y en la que al momento se identifican hundimientos y pérdida de horizontalidad de los sardineles que servían como confinamiento de la misma; sin embargo, dado que esta presenta alto flujo vehicular (vehículos pesados); dicha situación pudiere generar un avance en el proceso de remoción en masa; situación que comprometería la estabilidad y funcionalidad de dicho tramo vial, por lo que se recomendó la restricción parcial de uso en una longitud de 6 metros del mismo, hasta tanto se garanticen las condiciones de estabilidad de la margen derecha del Canal Comuneros.

Foto No. 3. Hundimientos en la vía adyacente a la margen derecha del Canal Comuneros, Avenida Calle 3 con Transversal 42, Sector Catastral Primavera Occidental de la Localidad de Puente Aranda

- La estabilidad estructural y funcionalidad del tramo de vía vehicular localizado en la Avenida Calle 3 con Transversal 42, Sector Catastral Primavera Occidental de la Localidad de Puente Aranda, se encuentran comprometidas en la actualidad por el proceso de remoción en masa identificado en la margen derecha del Canal Comuneros; razón por la cual se recomendó la restricción parcial de uso del tramo vial en una distancia de aproximadamente 6 metros del carril norte, hasta tanto se garanticen las condiciones de estabilidad del sector evaluado.

- Al Instituto de Desarrollo Urbano IDU y a la Alcaldía Local de Puente Aranda, en el marco de sus competencias adelantar acciones para el mantenimiento y/o mejoramiento del tramo vial afectado (Avenida Calle 3 con Transversal 42), con el ánimo de devolverle al mismo, las condiciones óptimas de estabilidad estructural y funcionalidad.
